## REFERENZ

### Ehem. Wirtshaus

Fassade und Torbögen  
2021-2022

Nürnberg, Großgründlach

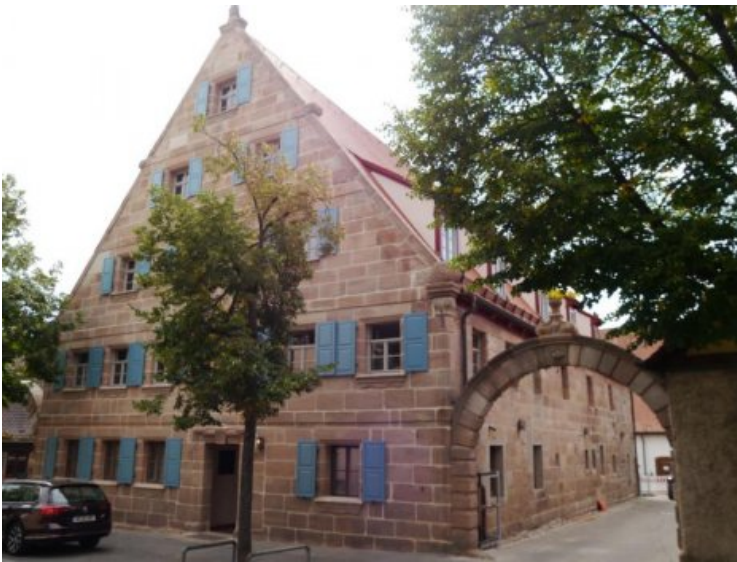
Gesamtansicht der Ostfassade mit  
rechtem Torbogen nach der  
Restaurierung

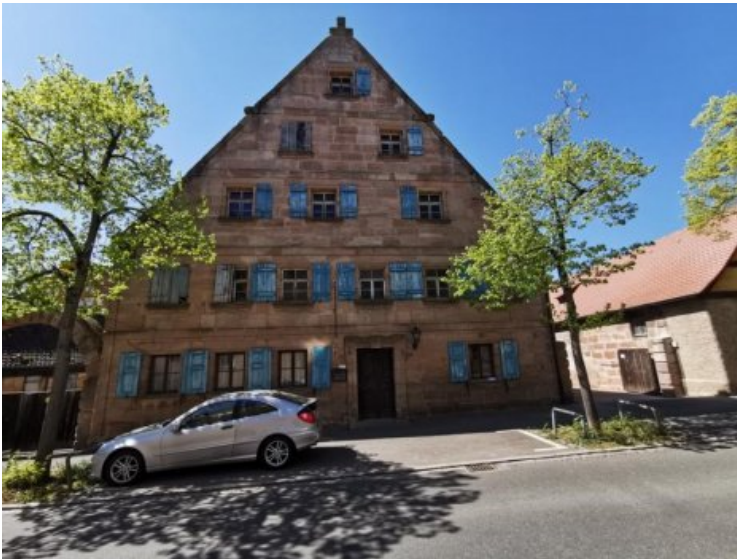
Vorzustand der Ostfassade

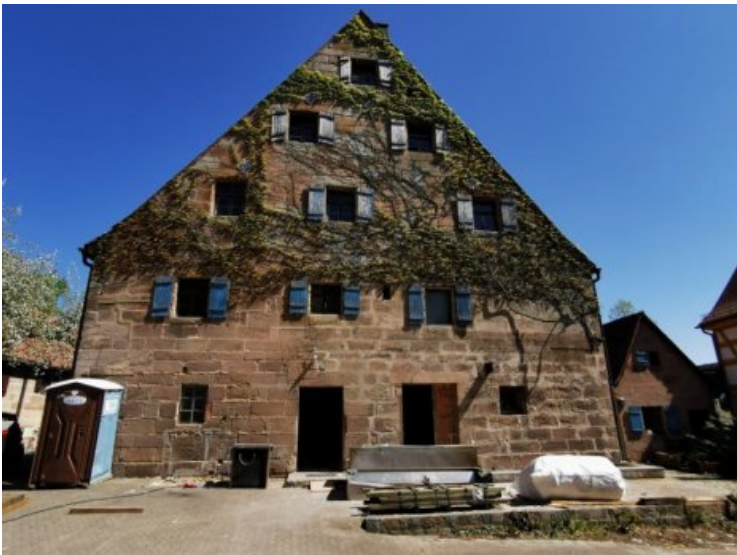
Vorzustand der Westfassade im Innenhof

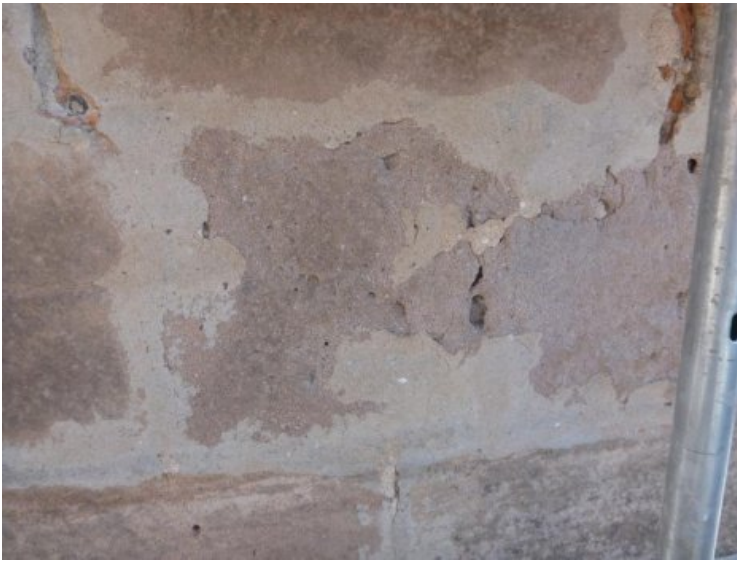
Vorzustand: Das Mauerwerk aus Burgsandstein ist teils stark verwittert, das Fugenbild technisch und visuell unzureichend.

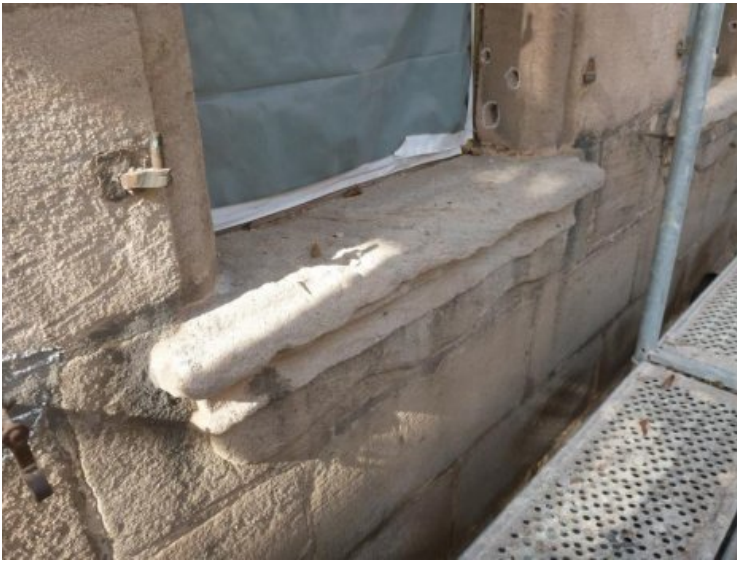
Vorzustand: Herausragende Bauteile wie Sohlbänke sind besonders geschädigt, die Formen sind dezimiert und die Konturen massiv ausgebrochen.

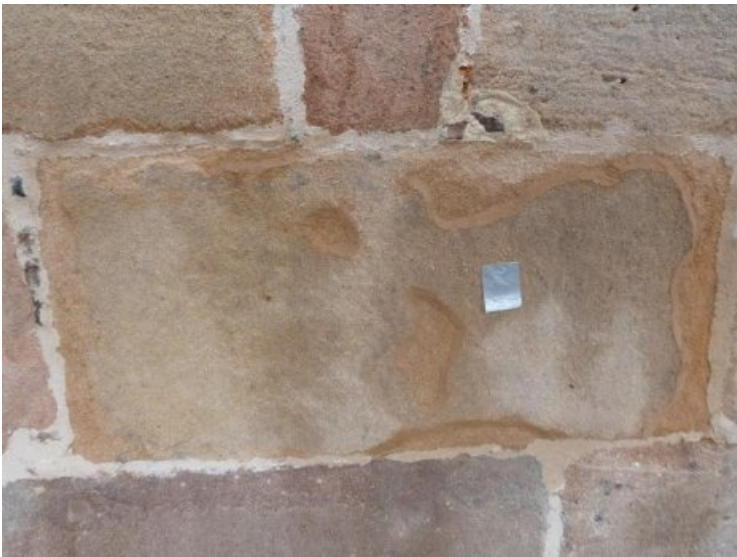
Zwischenzustand: Nach Reinigung und Festigung können Schalenränder mit Steinerfüllungsmörtel angebösch und somit wieder mit der Oberfläche verbunden werden.

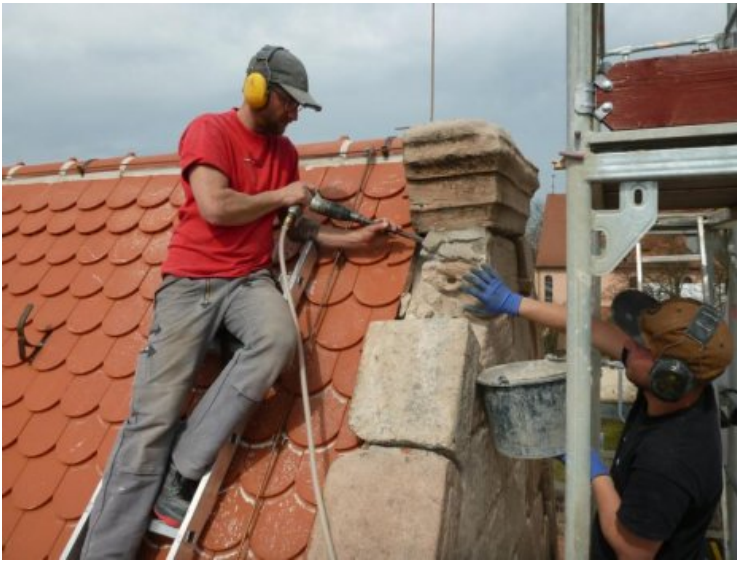
Zwischenzustand: Nicht mehr konsolidierbare Werksteine wurden ausgebaut und ersetzt.

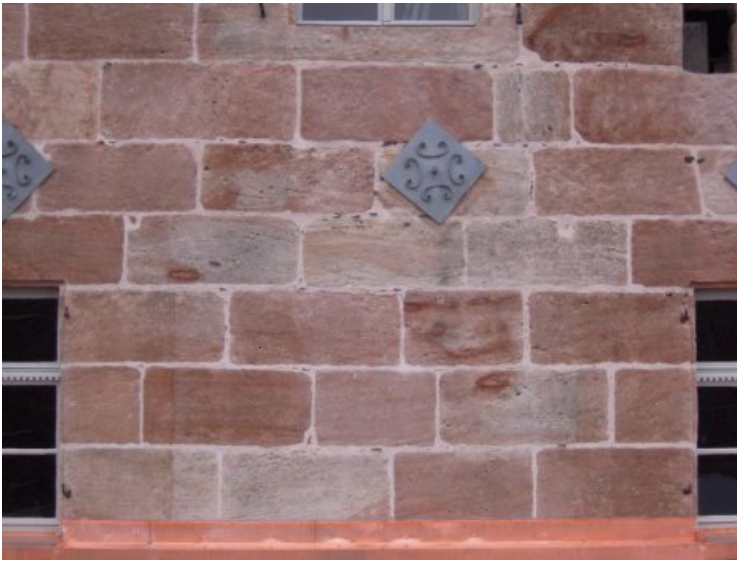
Zwischenzustand der westseitigen Giebelfläche

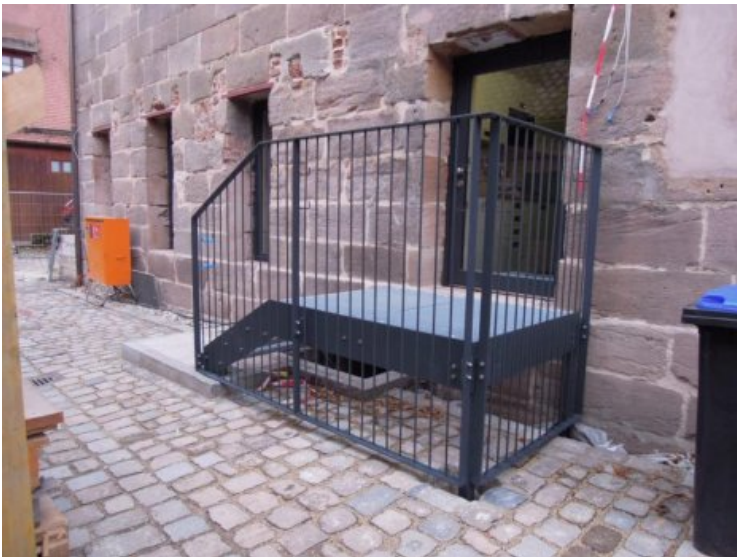
Eine neue Fassadenöffnung erlaubt den Einbau eines modernen barrierefreien Zugangs zum Gebäude.

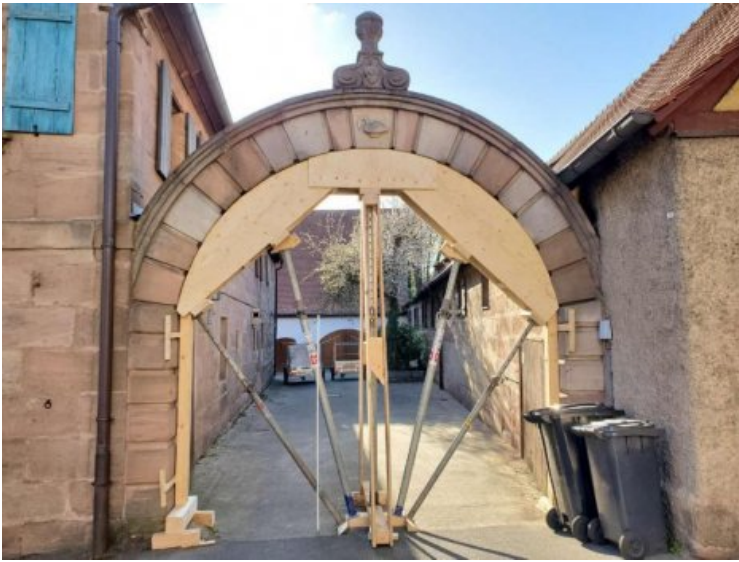
Zwischenzustand: Der beschädigte rechte Torbogen wurde mittels einer angepassten Bogenlehre neu errichtet.

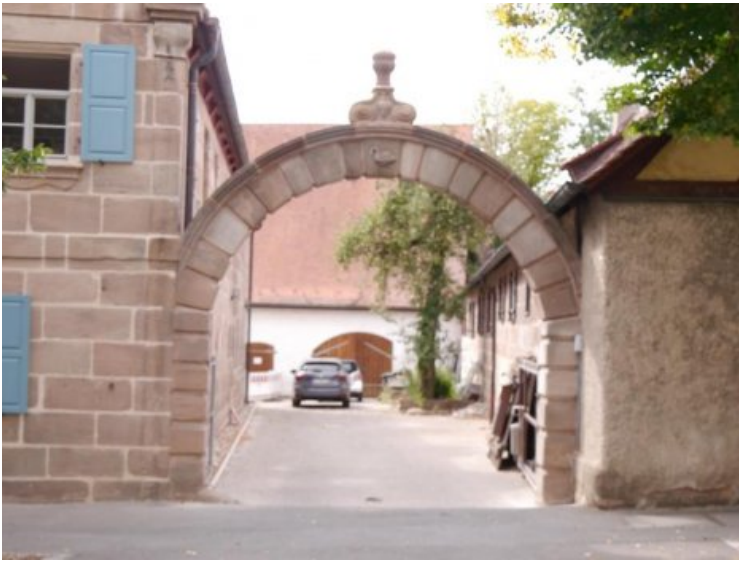
Endzustand des rechten Torbogens

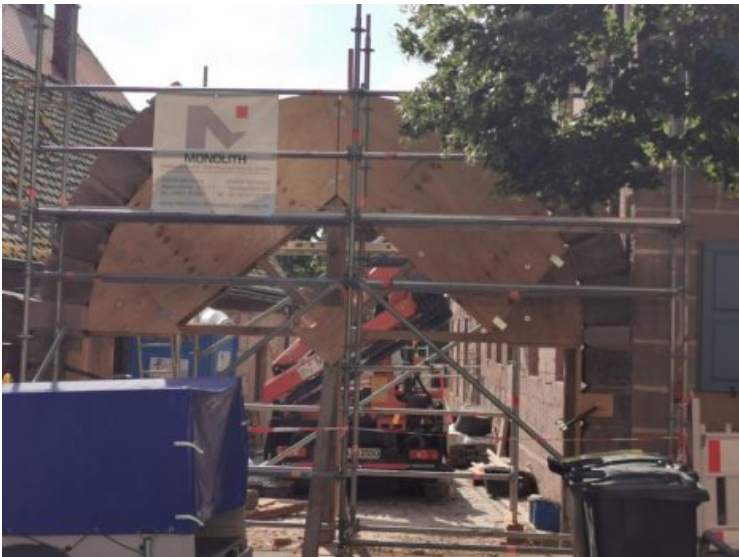
Zwischenzustand des größeren, linken Torbogens während der Wiederrichtung

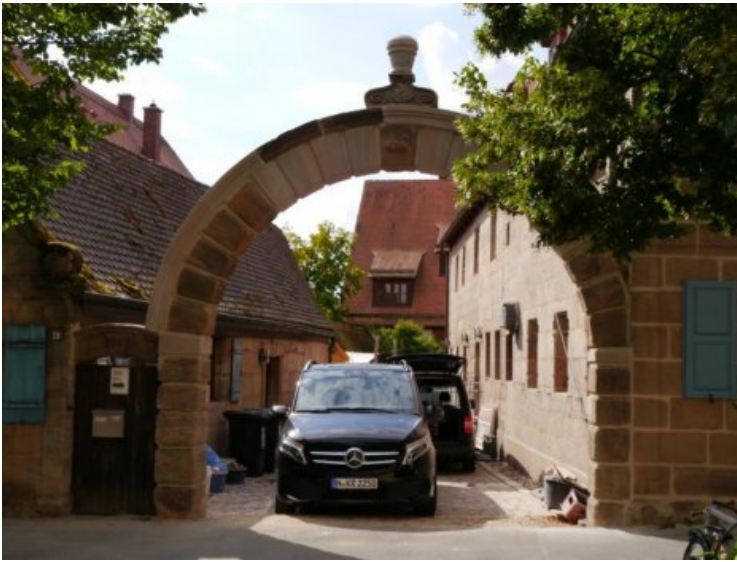
Endzustand des linken Torbogens

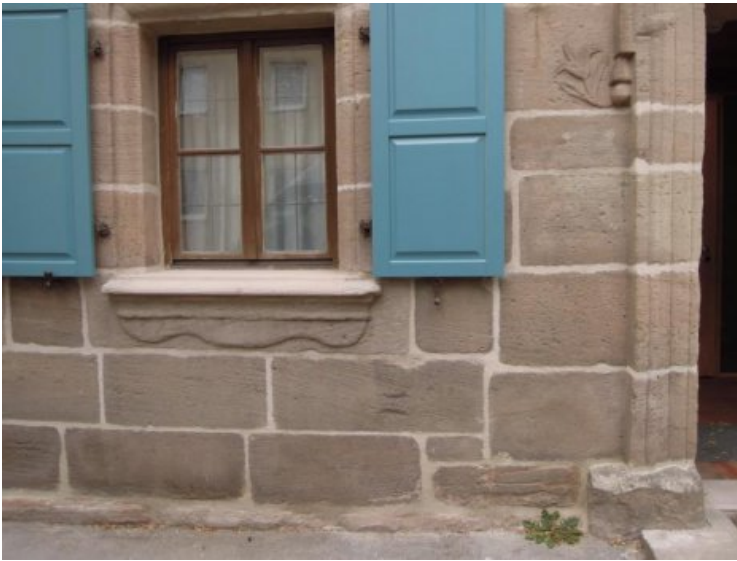
Endzustand: Detailansicht der straßenseitigen Fassade

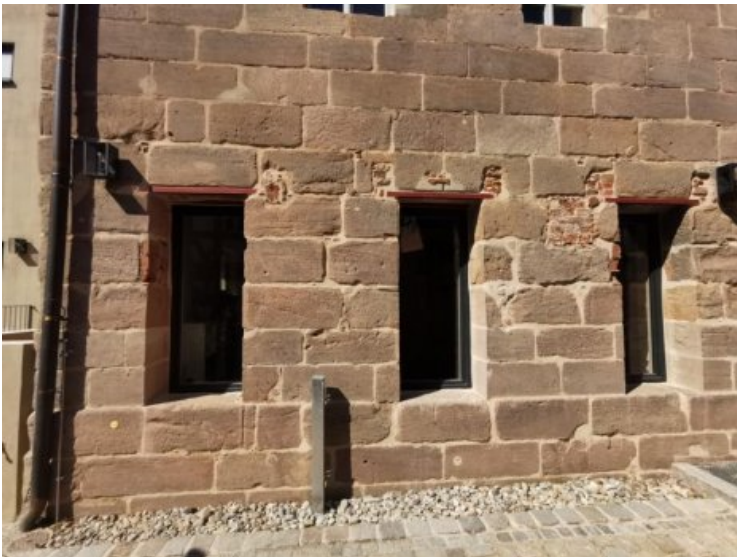
Endzustand: Südseite mit neuen, vergrößerten Fenstern
