REFERENZ

Ainmiller Gasthaus

Schmuckgiebelfassade
2020-2020

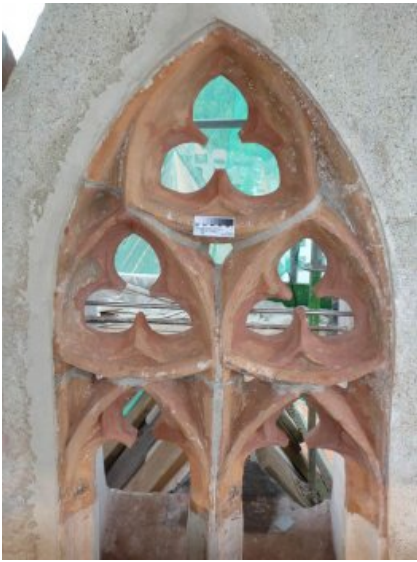
Terrakottaelement an der Schmuckfassade im Nachzustand.

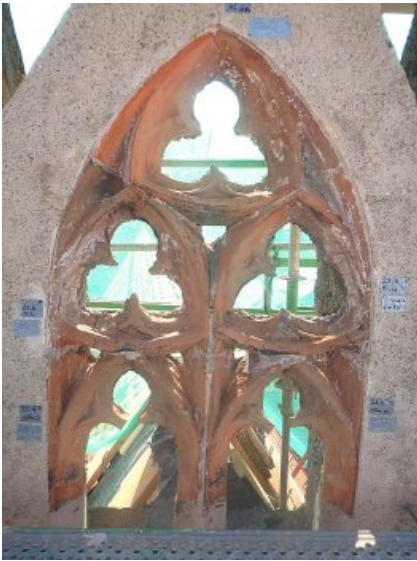
Im Vorzustand fanden sich Schmutzauflagen, sandende Oberflächen und durch Gefügeschäden verursachte reduzierte Zeichnungsschärfe des Ornaments.

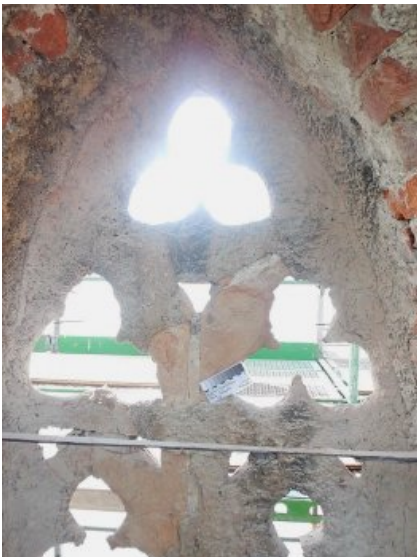
Rückseitige Ansicht eines Terrakottaelements mit Fehlstellen und Mörtelauflagen im Vorzustand.

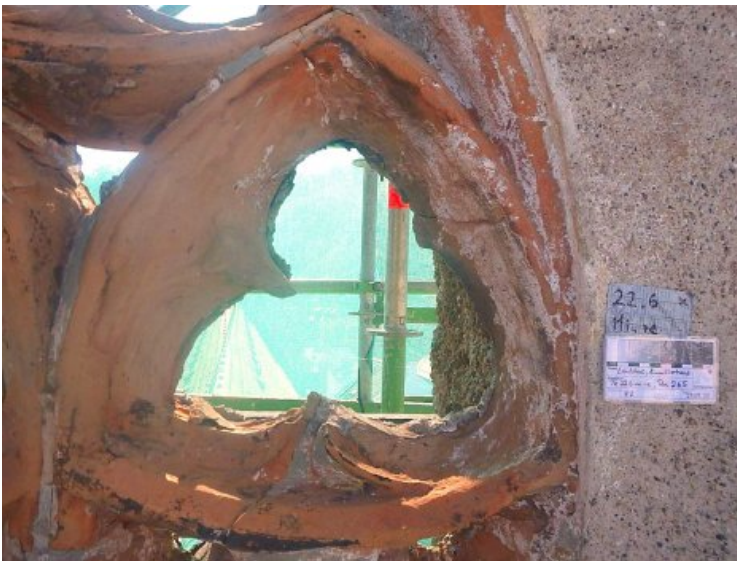
Vorzustand: Zu ergänzende Ornamentik.

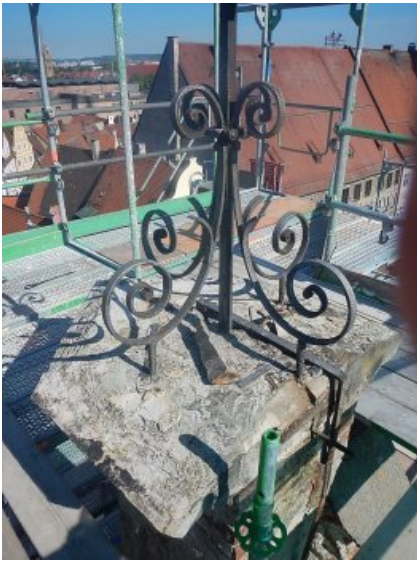
Vorzustand: Zinnenabdeckung mit Metallzier.

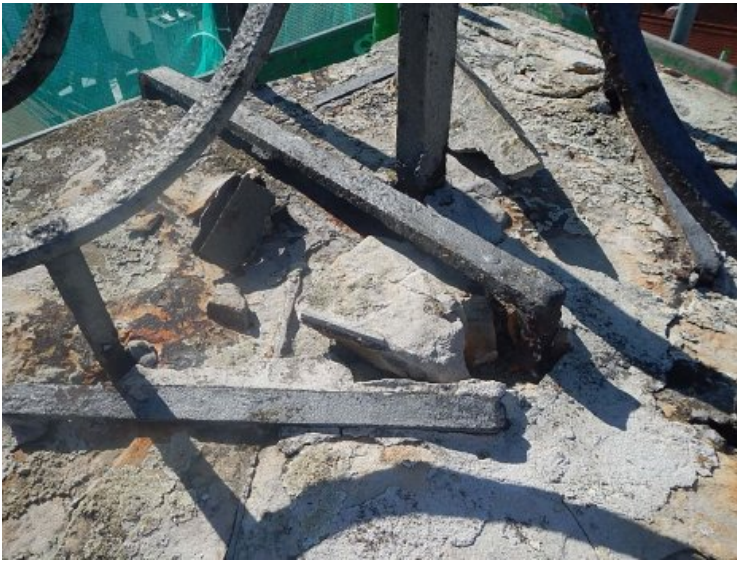
Detailansicht der defekten Metalleinbindung.

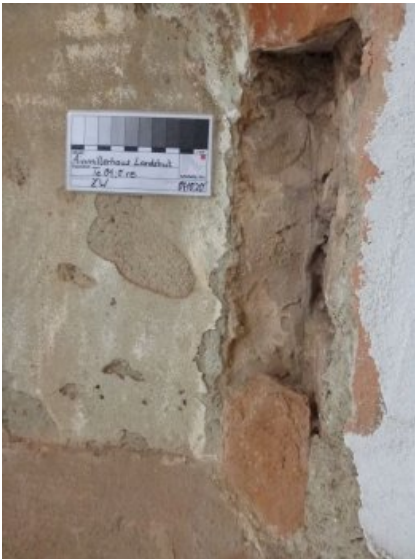
Ausbruch an einem Terrakottaelement, die Bruchstücke sind noch vorhanden.

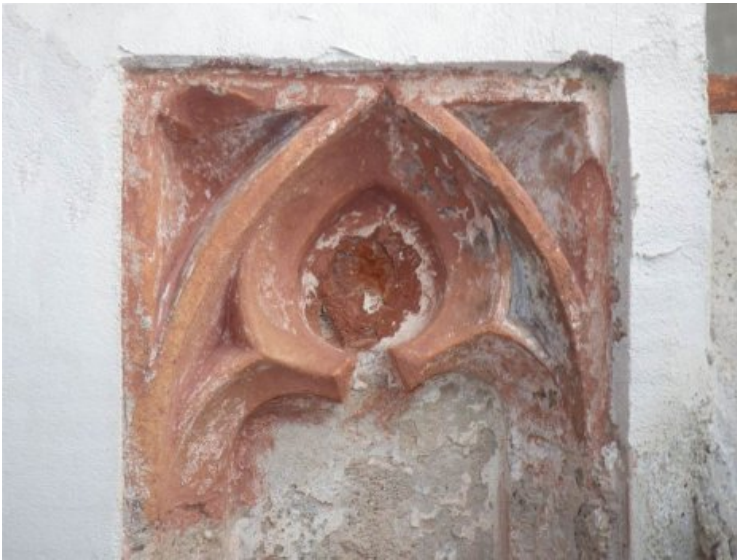
Vorzustand: An der oberen Kante sowie der mittigen Putzrücklage sind Ausbrüche zu sehen.
