REFERENZ

**Anwesen Fichtestraße 23**

Fassaden zur Fichte- und zur Äußeren Sulzbacher Straße  
2019-2019

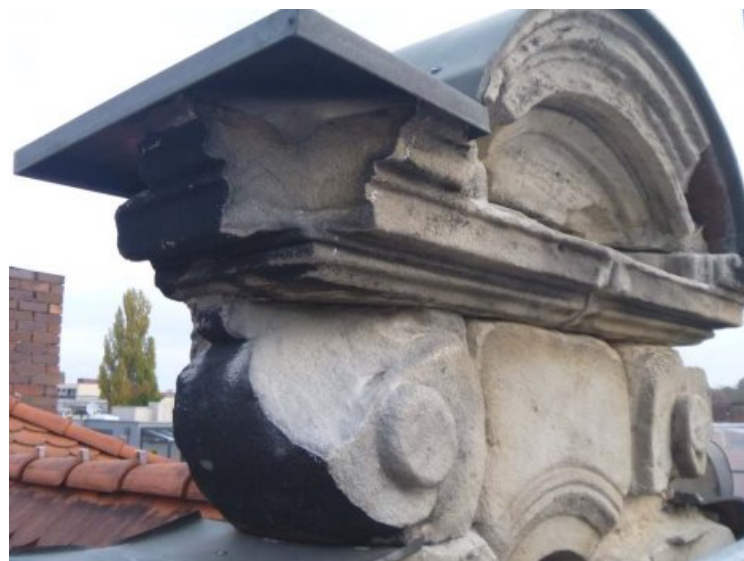
Fehlstellen an Gesims und Volute des Giebels wurden zum Antragen vorbereitet.

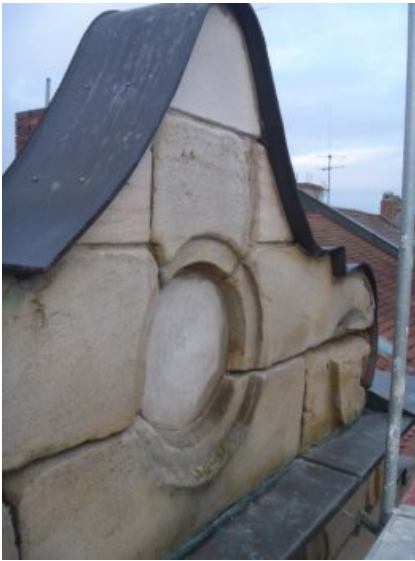
Lösen, gerissenen und hohl liegenden sowie über Fugenflanken hinaus angetragenen Fugenmörtel und defekte Alterergänzungen wurde ausgearbeitet.

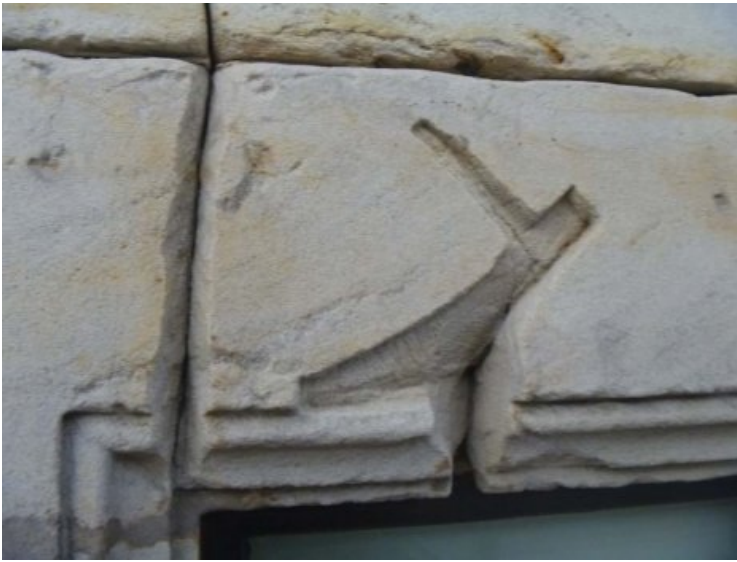
Ausgearbeitete Altergänzung im Bereich eines Fenstersturzes, vorbereitet zur Ergänzung.

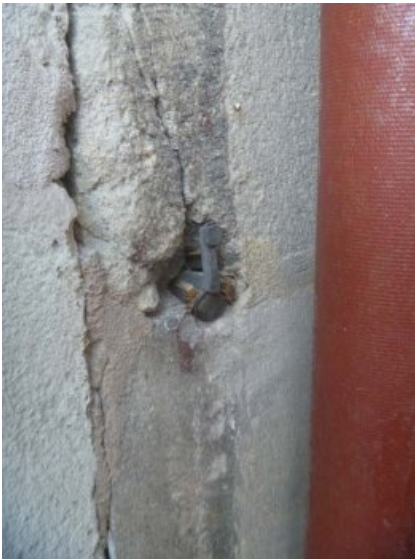
Partiell im Gewänden steckende überflüssige und den Bestand schädigende Eisenteile wurde ausgebaut.
