REFERENZ

Pfarrkirche St. Michael (Evang.-Luth.)

Sockel (Langhaus, Chor, Turm); Kaffgesims; Nord-, Süd- und Westportal; Turm
2022-2023

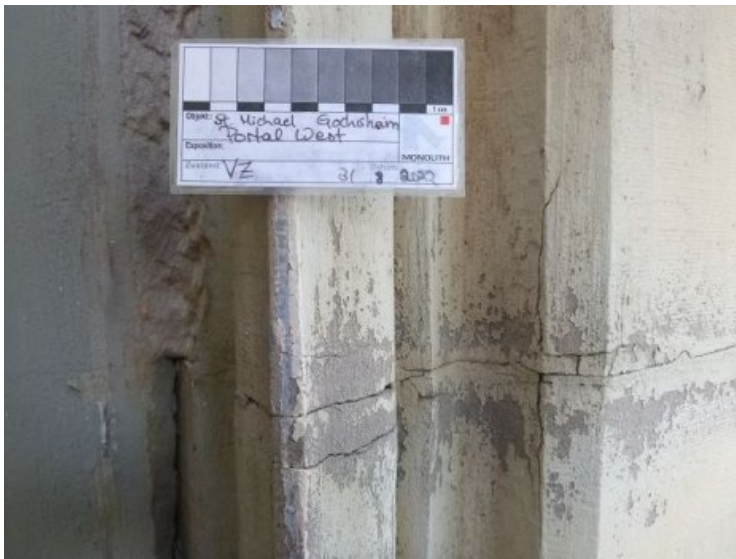
Waagrechte Risse an der Westportalgliederung im Vorzustand.

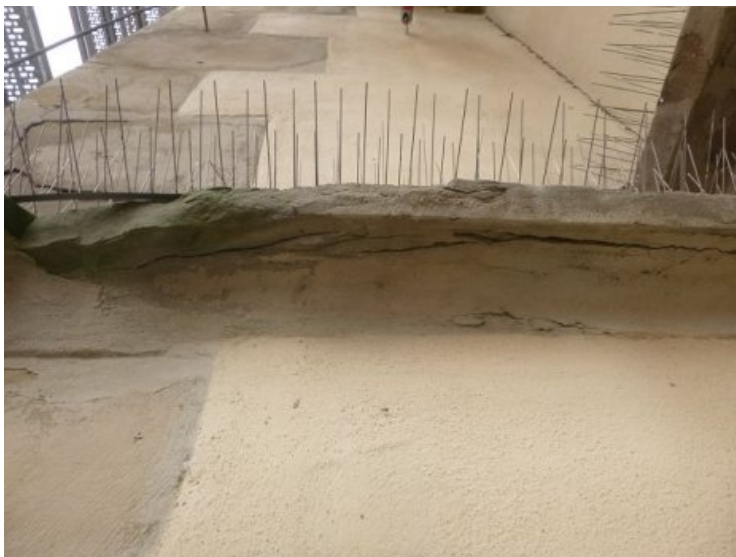
Blick von unten nach oben auf das Kaffgesims mit massiven Rissen und stellenweisem Verlust der Konturen.
