REFERENZ

Paulibrunnen

Brunnenanlage
2018-2018

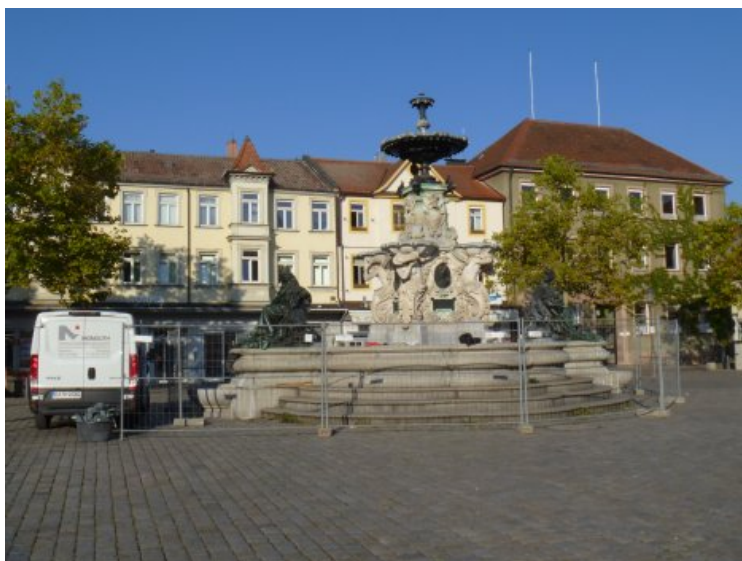
Brunnen vor der Abdichtung

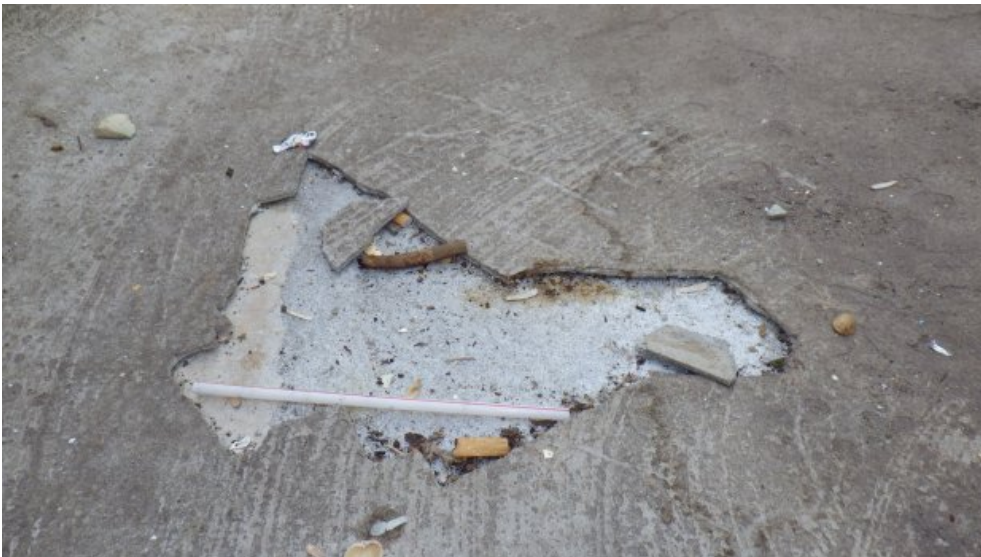
Hohlliegende Schalen
