REFERENZ

**Lutherkirche**

Einfriedung  
2016-2016

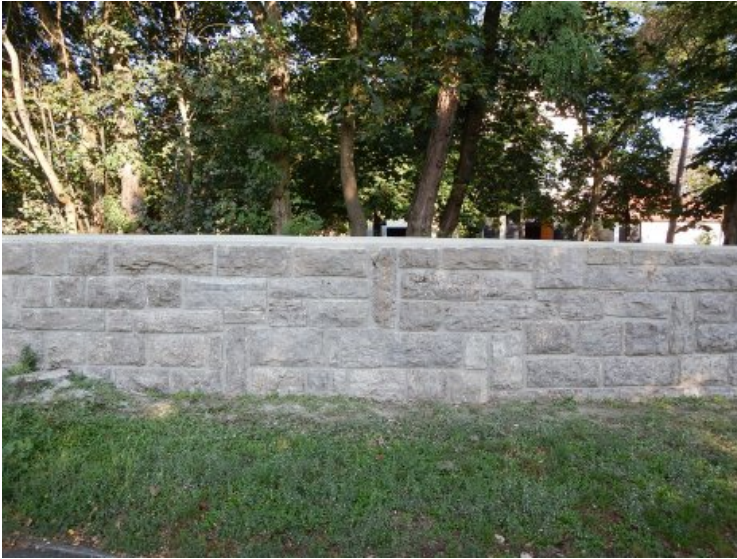
Ein Teilabschnitt der Einfriedung der Lutherkirche nach der Restaurierung.

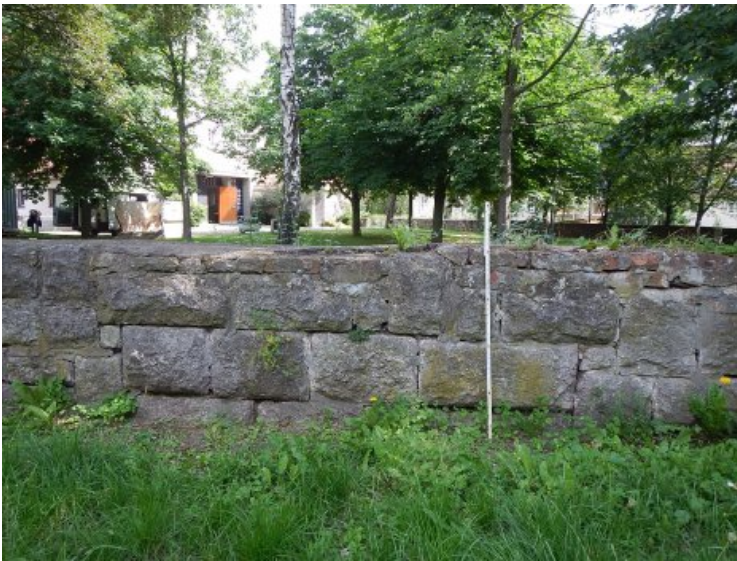
Ein Teilabschnitt der Einfriedung der Lutherkirche vor der Restaurierung.

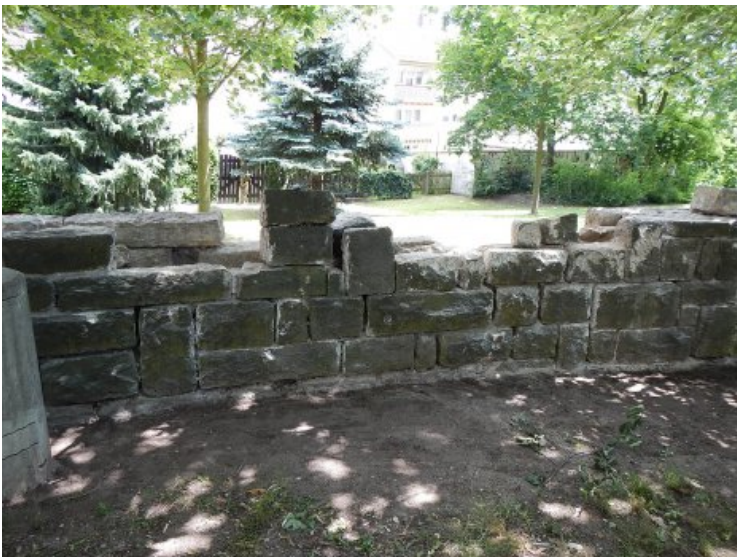
Beim Wiederversetzen loser Mauerwerksteine.

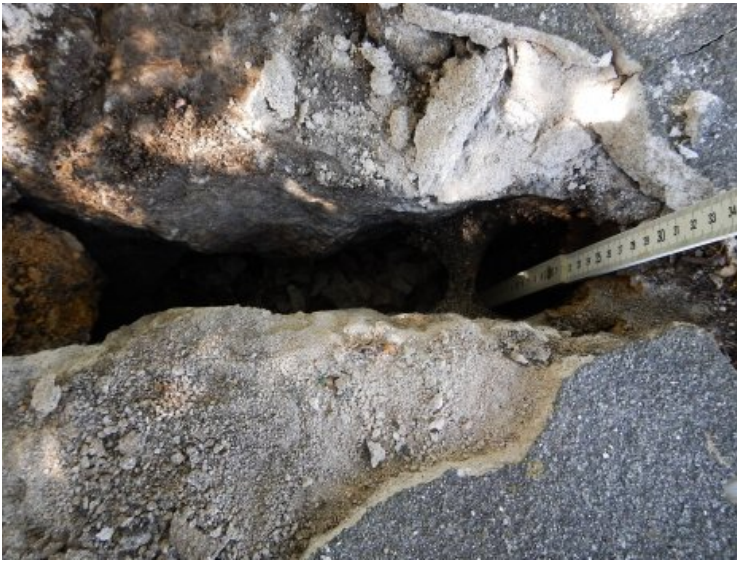
Der Hohlraum im zweischaligen  
Mauerwerk ist ca. 30 cm tief.

- Ausfüllen Zwischenraum
- Aufmörteln Mauerkrone mit Gefälle
- Einschneiden und Verfugen Dehnfugen
