## REFERENZ

### Stadtpfarrkirche Mariä Himmelfahrt

Winzererportal, Innenraum Nordost-Seite  
2018-2019

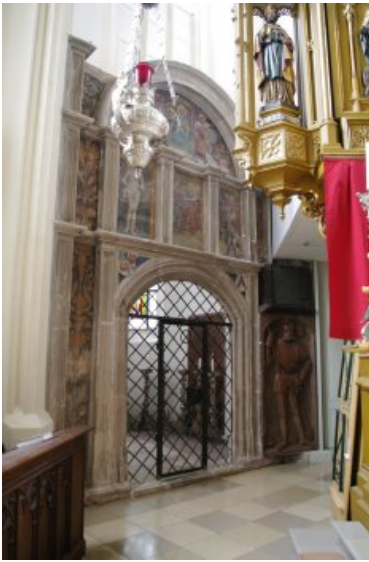
Es galt die Substanz des in Renaissancearchitektur erbauten Winzerportals in der Stadtpfarrkirche in Bad Tölz zu erhalten. Substanzverlust wurde durch Verschmutzung, aufsteigende Feuchte und bauschädliche Salze im Sockelbereich herbeigeführt. Defekte Fugen und Altergänzungen sowie Fehlstellen wurden unter Einhaltung des einheitlichen Gesamtbildes im Zusammenhang mit der restaurierten Raumschale sowie der Farbfassung der bemalten Rücklagenflächen des Portals erneuert.

Vor der Restaurierung

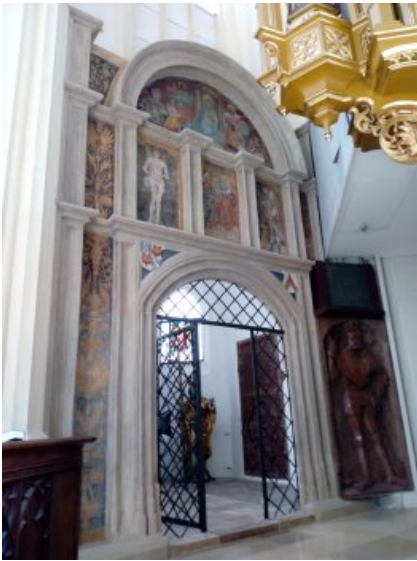
Nach der Restaurierung

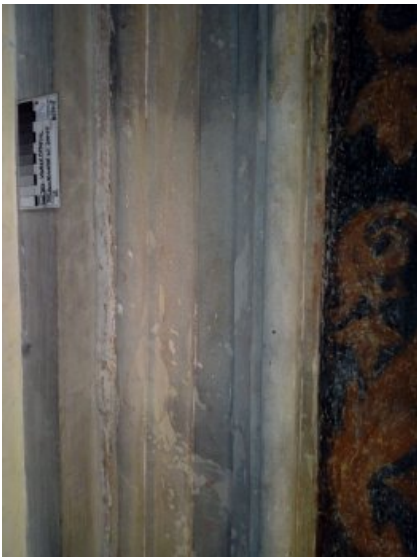
Detail Heißdampfreinigung: Unterschied zwischen gereinigter und ungereinigter Fläche. Im Mittelfeld wird die Marmorimitation ersichtlich.

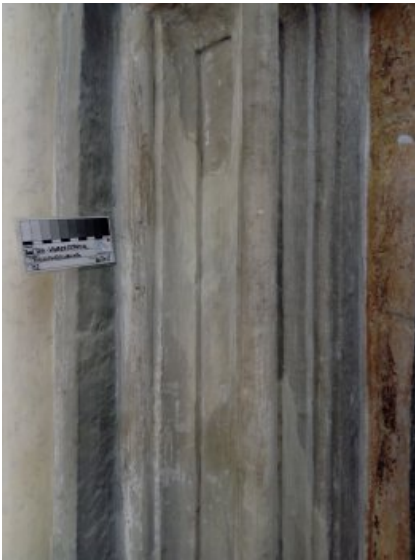
Detail nach der Reinigung: Die Marmorimitation ist besonders im oberen Bereich des Portals bis zum Gurtgesims in gutem Zustand erhalten.

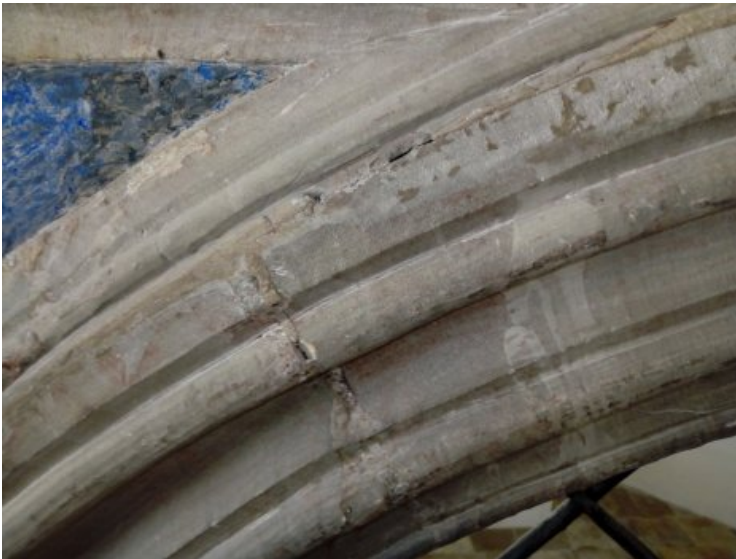
Durchgang des Portals- Detail des linken oberen Bereiches mit defekten Fugen und Altergänzungen. Die Marmorimitation ist hier ebenfalls erhalten.

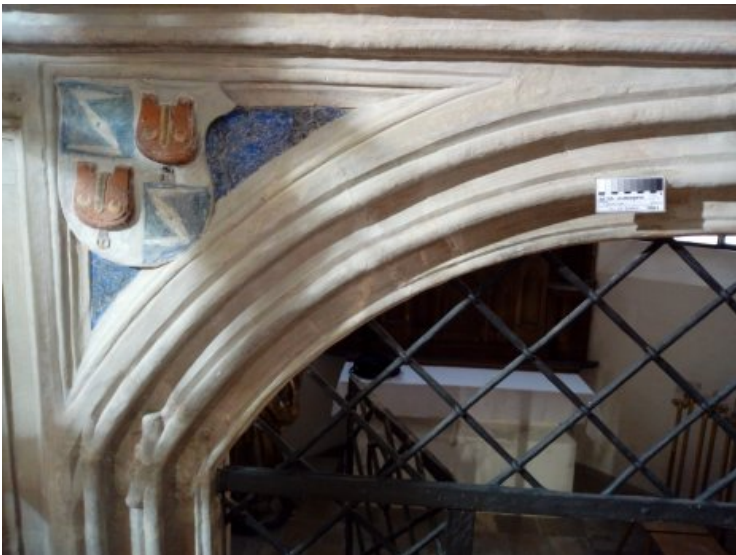
Portaleingang mit Wappen nach Reinigung sowie Schließen der Fugen und Risse.

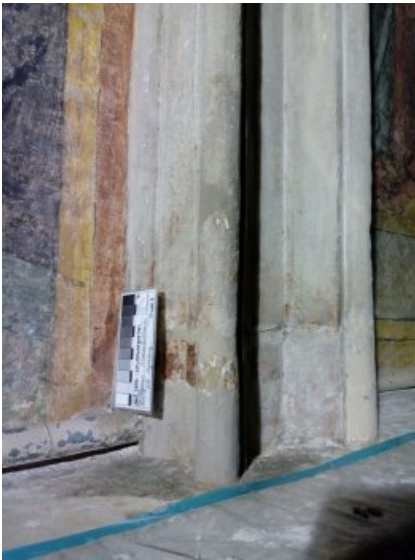
Detail: nach Klebung erfolgten die Maßnahmen Rissverschluss und Ergänzung von Fehlstellen (mit an den Sandstein angepasster Steinersatzmasse).

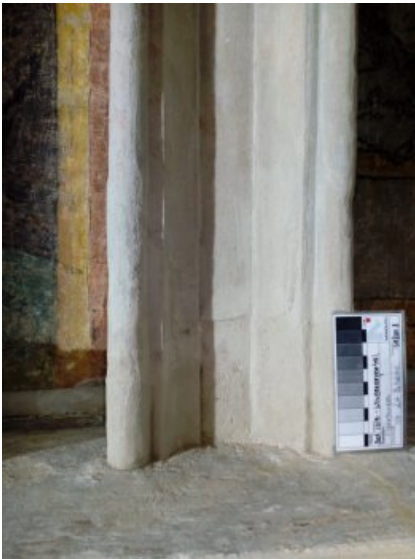
Pilaster nach der Retusche durch den Wandmalerei- Restaurator.

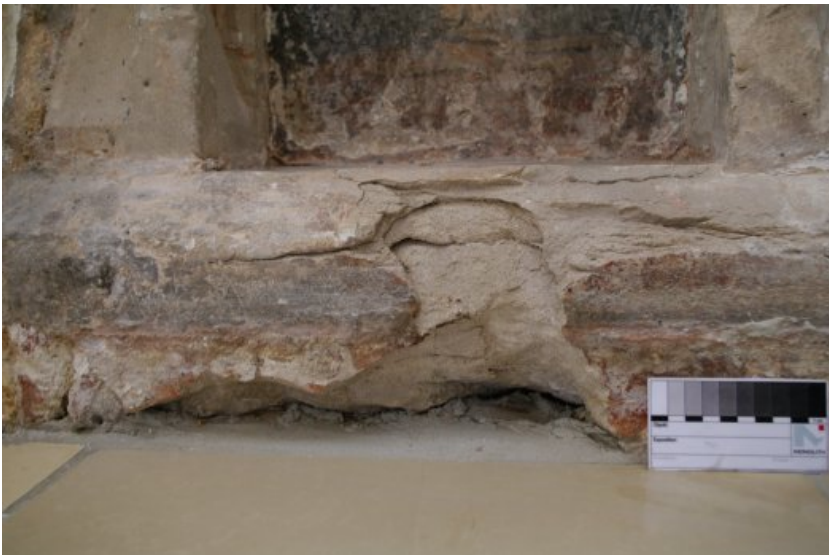
Detail des linken Sockelbereichs: Salzbelastete Mörtel wurden entfernt und die großen Fehlstellen nach der Salzreduzierung mit Salzspeichermörtel geschlossen.

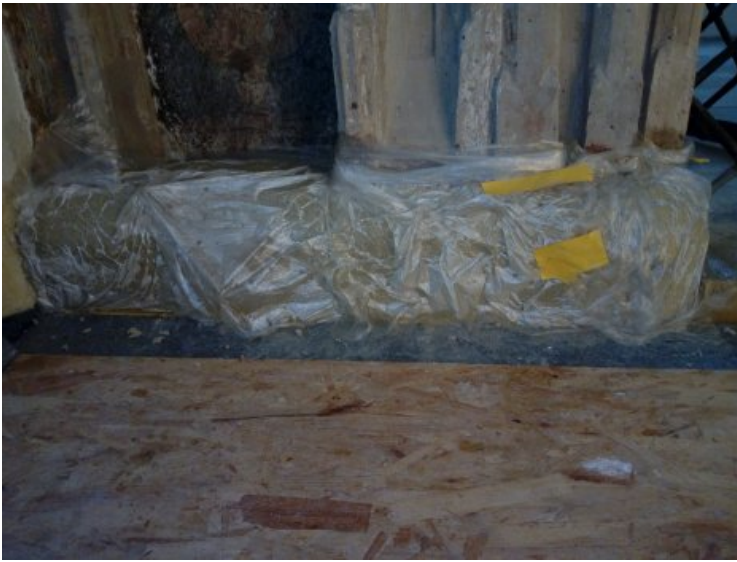
Aufbringen einer ca. 2 cm starken Komresse zur Salzreduzierung. Abhängen der Kompressen mit einer diffusionsoffenen Folie, um Trocknung zu verlangsamen.

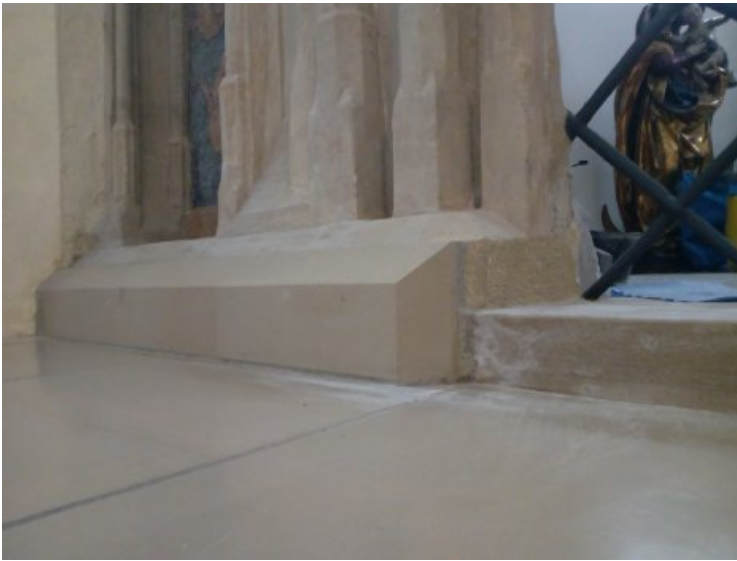
Die großen Fehlstellen im Sockel wurden mit Salzspeichermörtel ergänzt. Anschließend wurden die Malerereiste mit Japanpapier kaschiert, die Verblendplatten versetzt.
