REFERENZ

Stadtpfarrkirche Mariä Himmelfahrt

Winzererportal, Innenraum Nordost-Seite
2018-2019

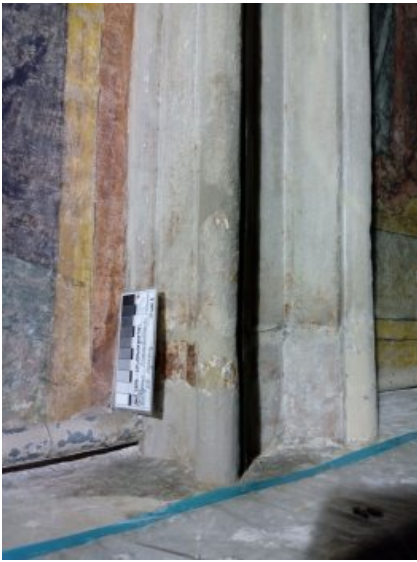
Detail: nach Klebung erfolgten die Maßnahmen Rissverschluss und Ergänzung von Fehlstellen (mit an den Sandstein angepasster Steinersatzmasse).

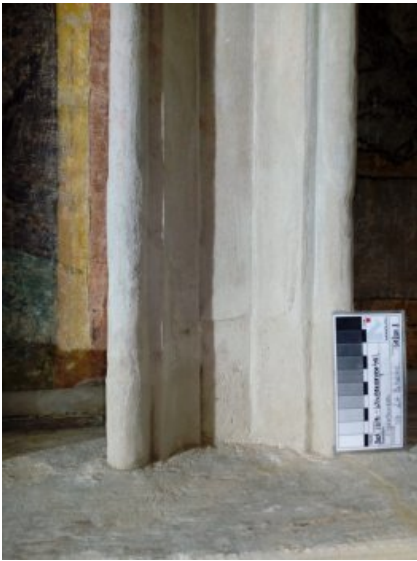
Pilaster nach der Retusche durch den Wandmalerei- Restaurator.

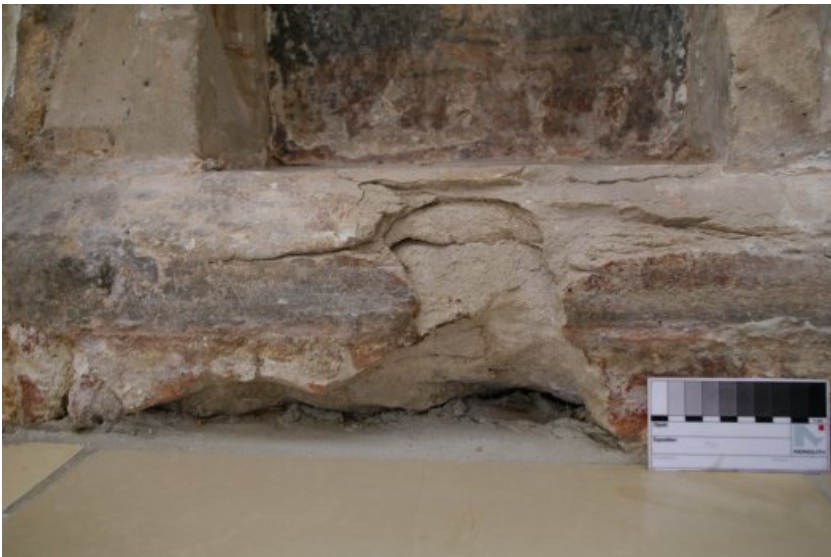
Detail des linken Sockelbereichs: Salzbelastete Mörtel wurden entfernt und die großen Fehlstellen nach der Salzreduzierung mit Salzspeichermörtel geschlossen.
