## REFERENZ

### Baumeisterhaus

Fassade sowie Westportal und Wappen  
2021-2023

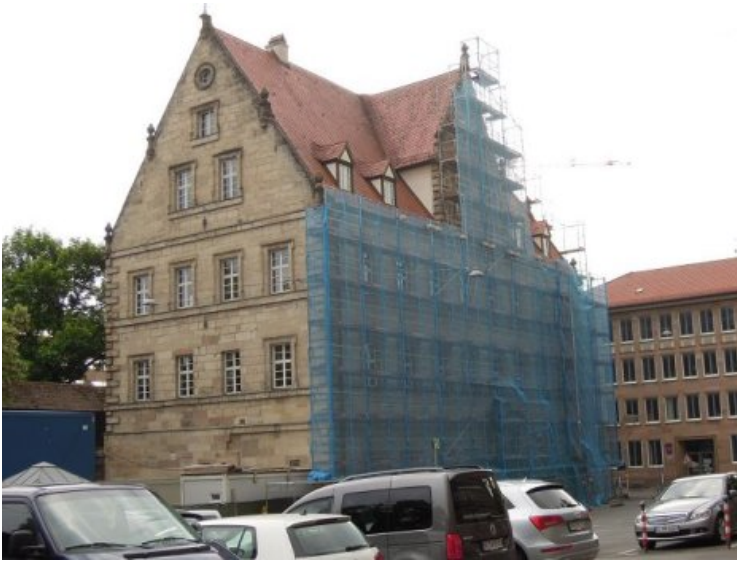
Das Baumeisterhaus vor der Restaurierung mit bereits eingerüstetem Fassadenabschnitt. Die Südseite des Gebäudes zeigt deutlich das schadhafte Natursteinensemble.

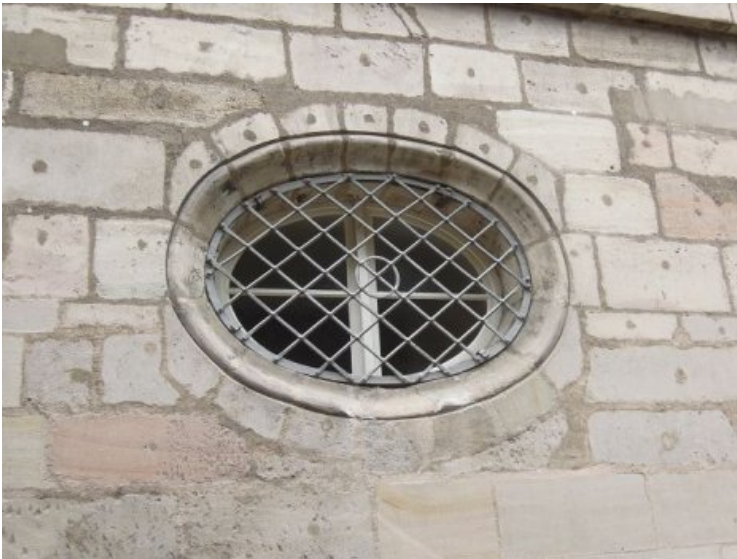
Detailfoto eines Rundfensters mit umgebenden Fugen und Ergänzungen einer früheren Restaurierung, die durch oberflächlich auflagernde Verschmutzungen visuell dunkler erscheinen.

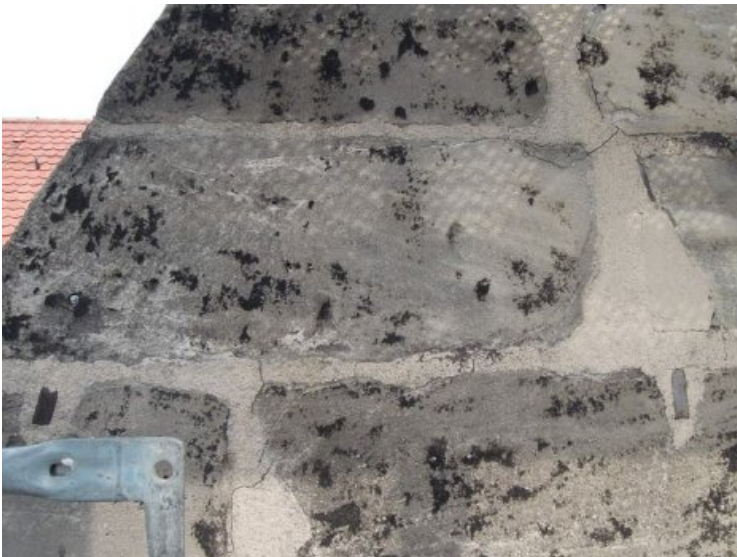
Detailfoto der Steinoberfläche, die nicht nur in vorhandenen Vertiefungen intensive Verschwärzungen aufweist, sondern auch zahlreiche Risse sowie schadhafte Ergänzungs- und Fugenmörtel.

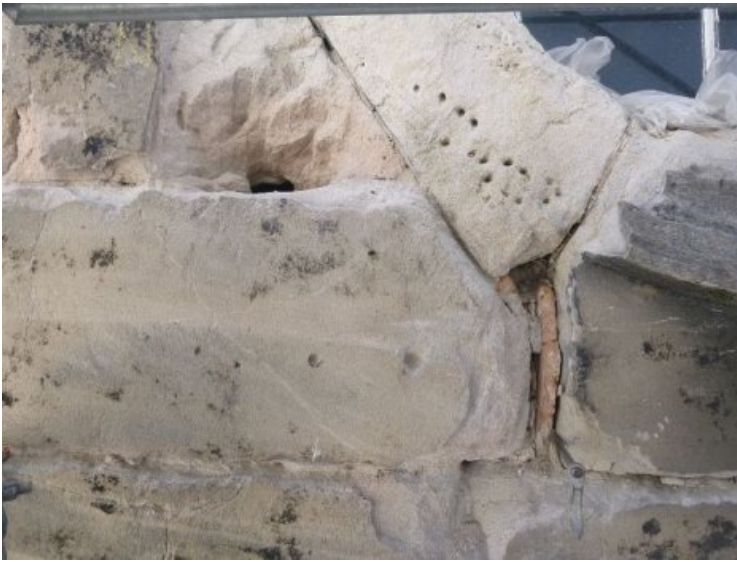
Weiteres Detailfoto der schadhaften Steinoberfläche mit Insektenlöchern innerhalb der mürben Struktur.

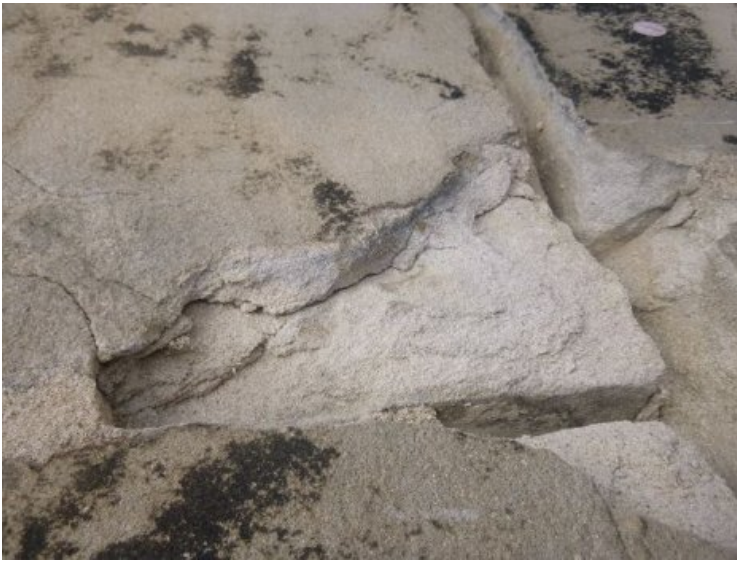
Zwischenzustand nach der Abnahme einer defekten Fuge: die darunter befindliche Zone ist stark entfestigt, absandend und abblättern.

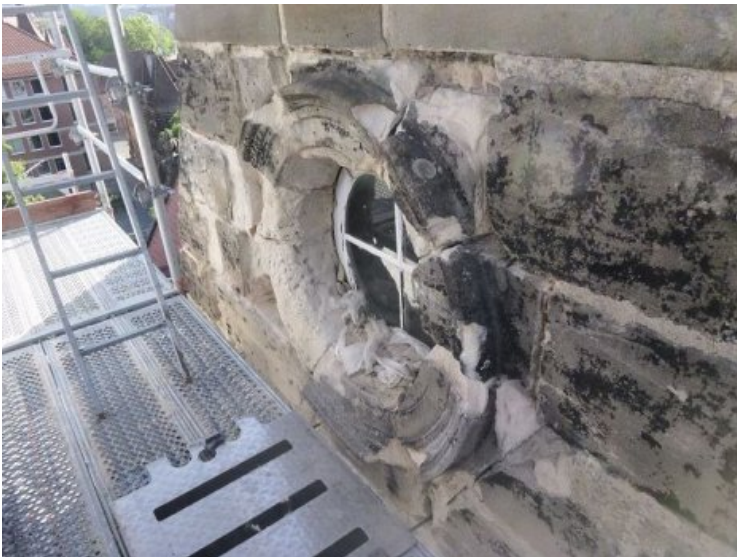
Rundfenster (Oculus) an der Westfassade vor dem anstehenden Natursteinaustausch aufgrund tiefreichender Schädigung.

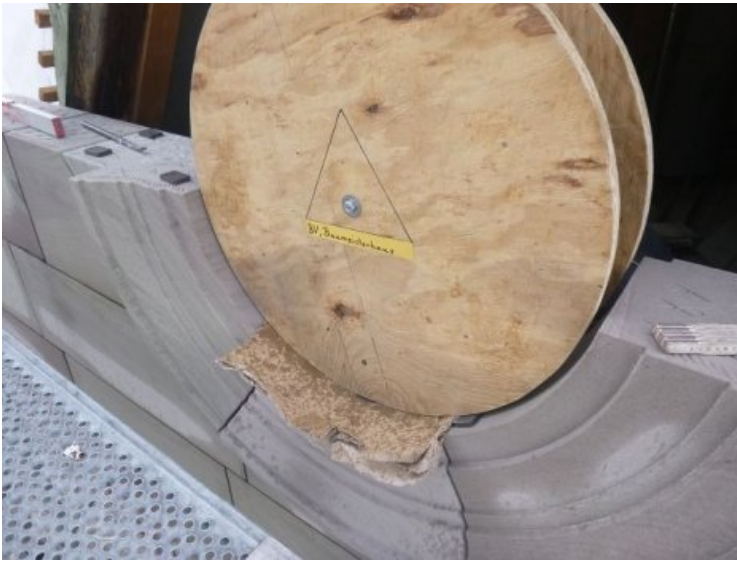
Rundfenster der Westfassade während des Natursteinaustausches.

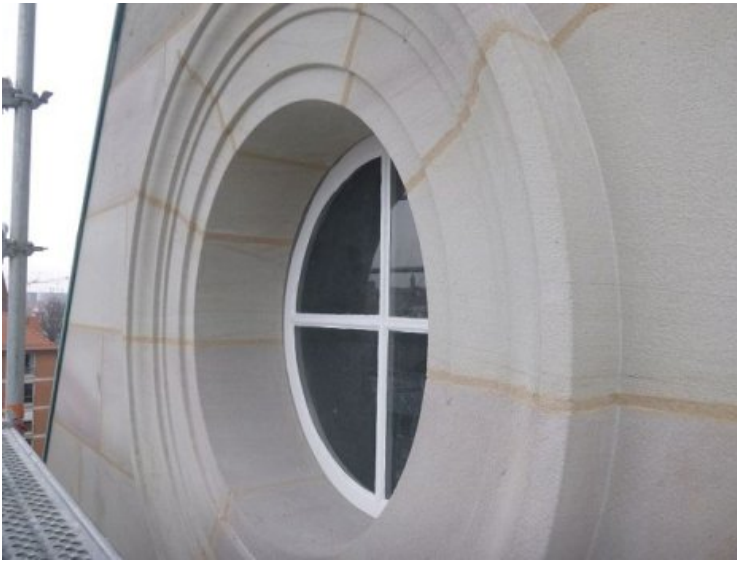
Rundfenster (Westfassade) nach Abschluss der Arbeiten.

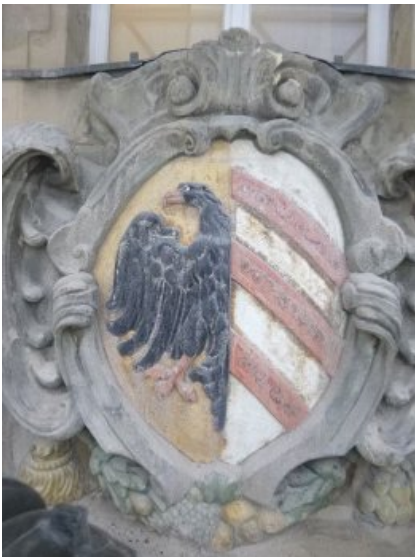
Das Wappen des Westportals zu Beginn der restauratorischen Maßnahmen: das Erscheinungsbild wirkt wenig repräsentativ, die Farbfassung ist teilweise beschädigt und/oder verlorengegangen.

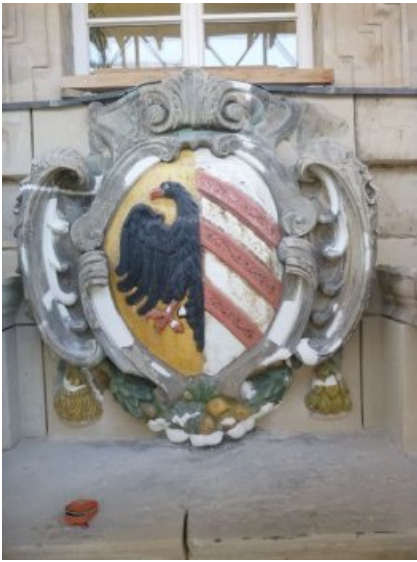
Zwischenzustand des Westportal-Wappens mit ergänzten Fehlstellen.

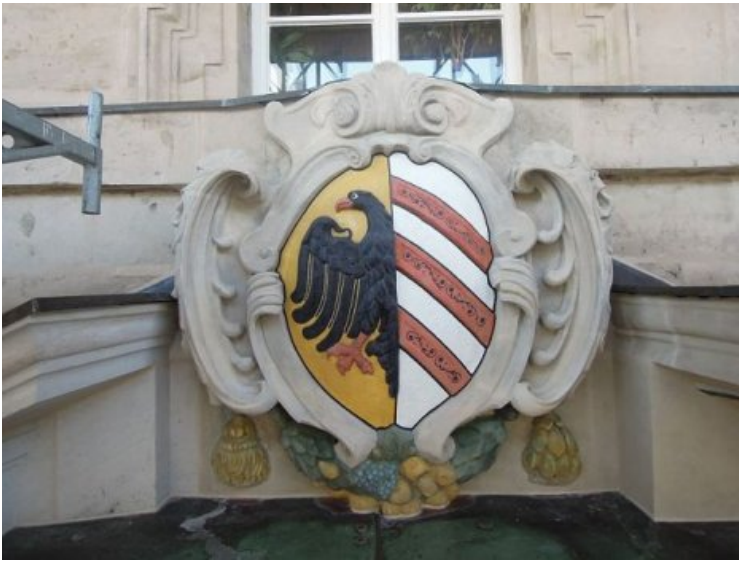
Westportal-Wappen nach Abschluss aller Maßnahmen.

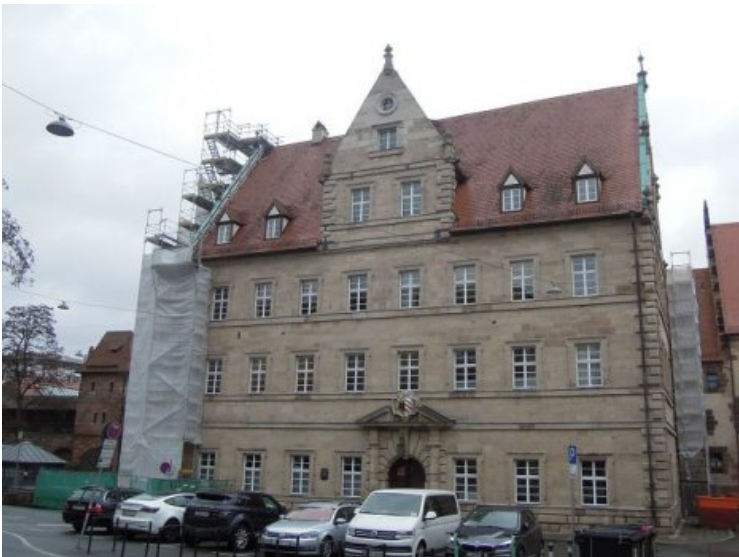
Erscheinungsbild der Westfassade nach Abschluss aller Maßnahmen, die deutlich homogener als im Vorzustand wirkt.

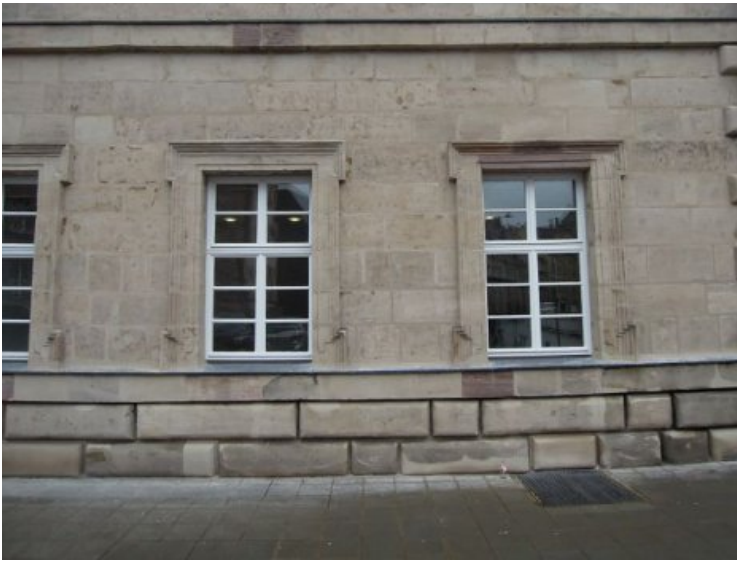
Fassadenabschnitt des Erdgeschosses nach Beendigung geplanter Arbeiten mit nahezu vollständiger Reduzierung der schwarzen Krusten.

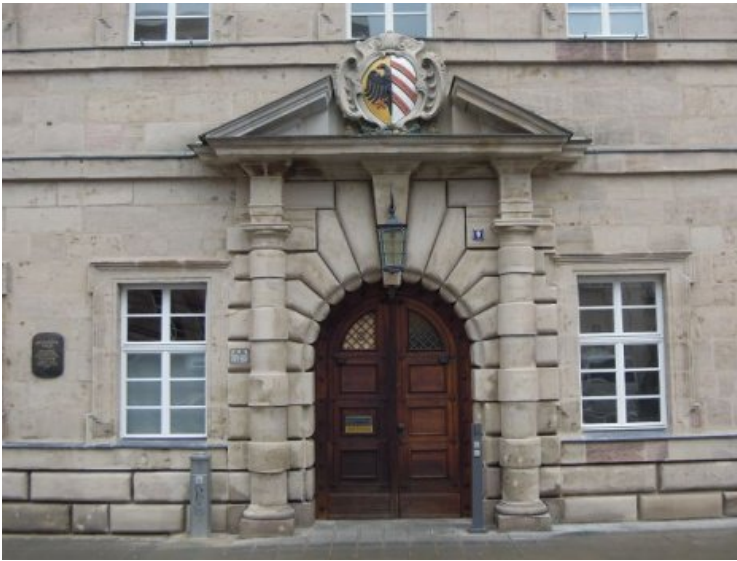
Gesamtaufnahme des Westportals nach Fertigstellung aller Maßnahmen.
