REFERENZ

St. Lorenz

Langhaus
2020-2022

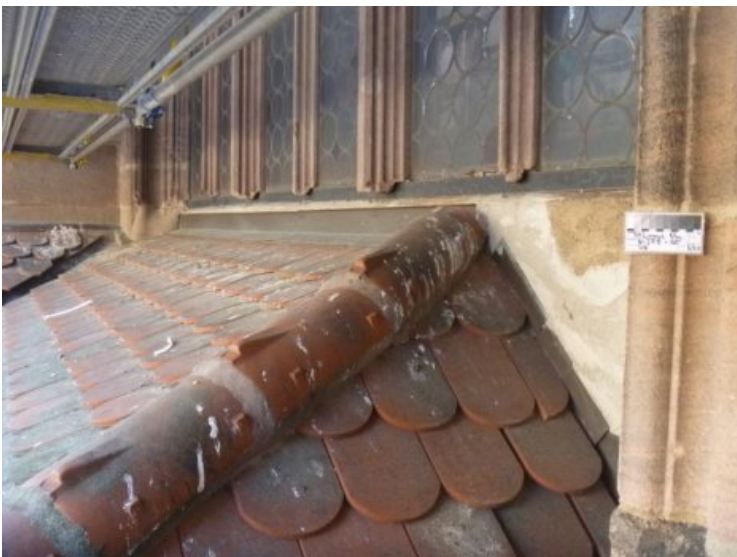
Auch die Solbänke und Mittelrippen der Fenster sind in einem schlechten Zustand
