REFERENZ

Wallfahrtskirche

Bodenplatten
2022-2022

Die Pfarrkirche "Schmerzhafte Dreifaltigkeit" ist ein mehrfach überbautes Gebäude mit mittelalterlichem Kern.

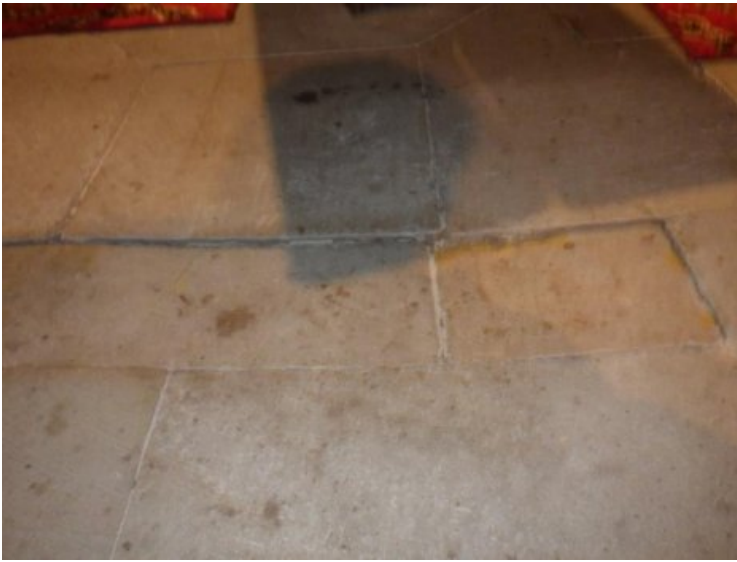
Vorzustand: Die Sandsteinplatten sind teils deutlich unterhalb des Bodenniveaus abgesunken.

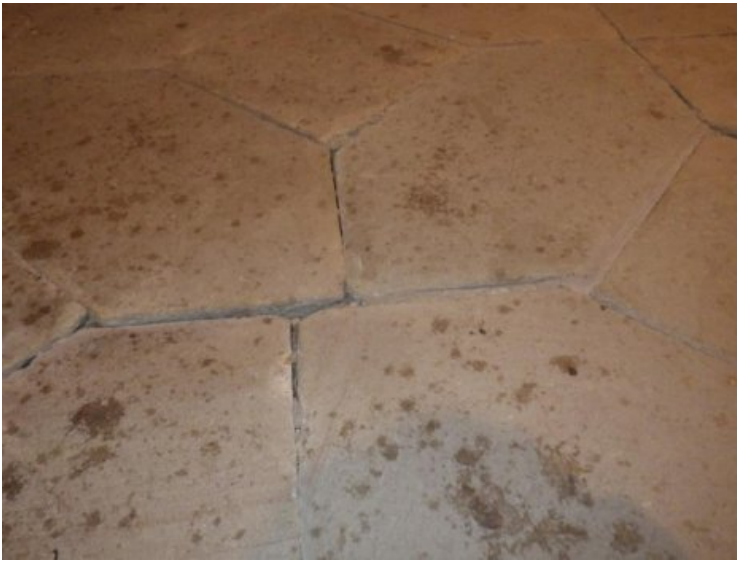
Vorzustand: Das Fugenbild ist desolat, viele Steine weisen Risse auf.

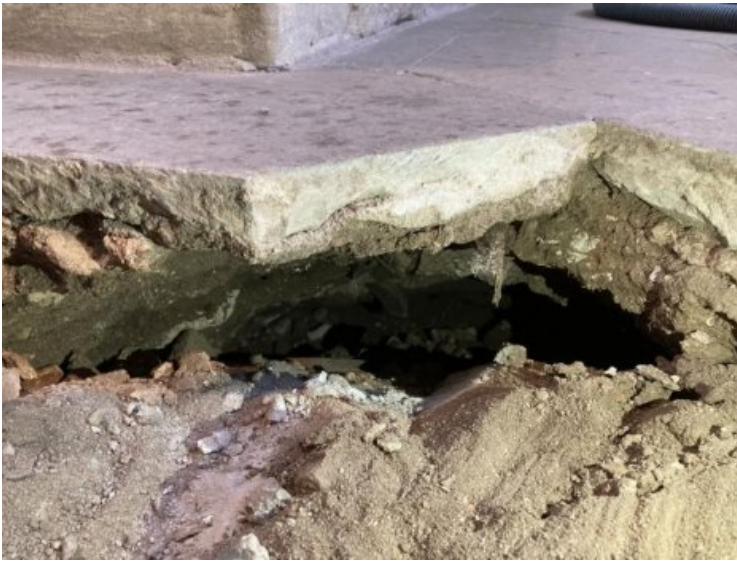
Zwischenzustand: Eine der Ursachen für das Absinken ist eine Hohlstelle im Baugrund.

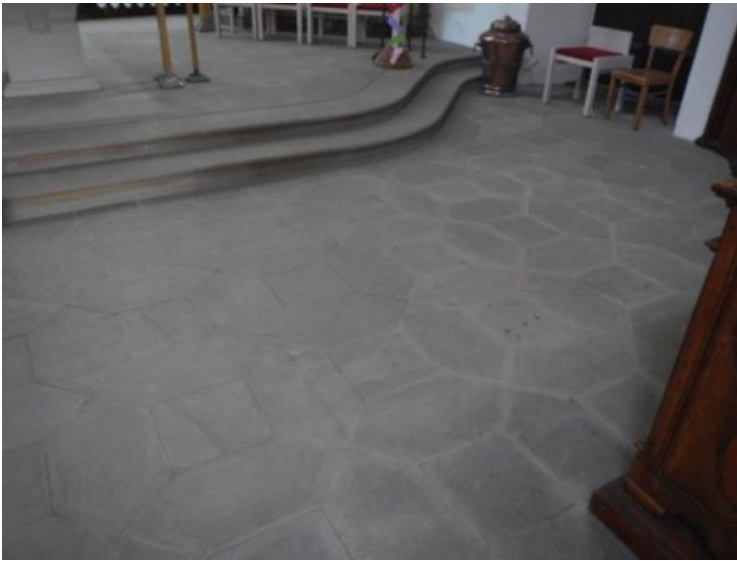
Endzustand: Der druckstatisch besonders belastete Boden vor dem Altar und im Chor ist sowohl technisch, als auch visuell wiederhergestellt.

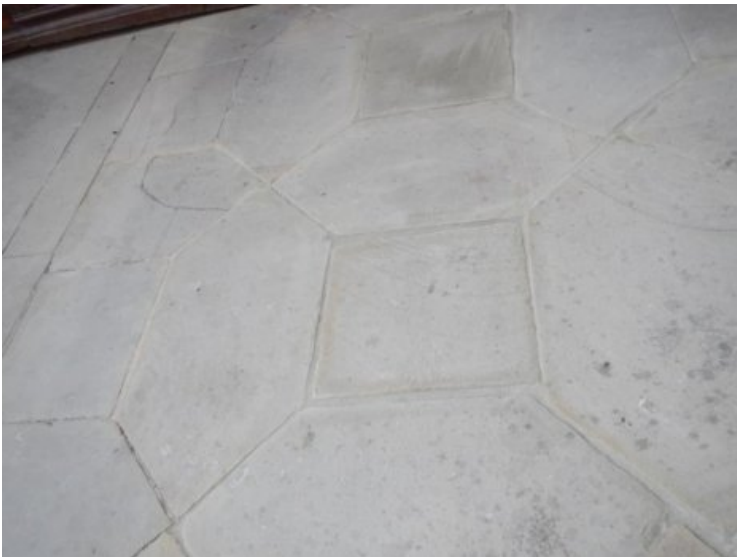
Endzustand: Detailaufnahme der Platten mit neuem FUGenbild sowie ergänzten Fehlstellen und verschlossenen Rissen.
