REFERENZ

Kath. Schlosskirche

Fassade
2018-2019

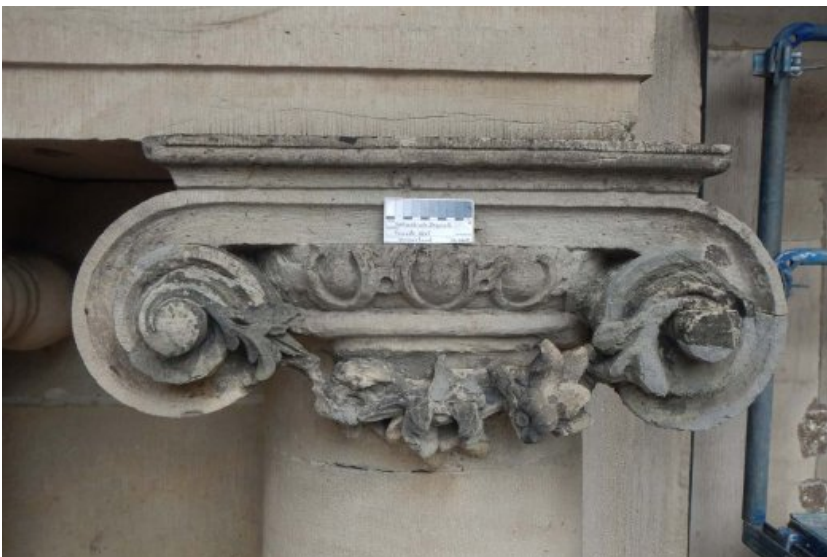
Vorzustand Kapitell rechts, am rechten Säulenpaar

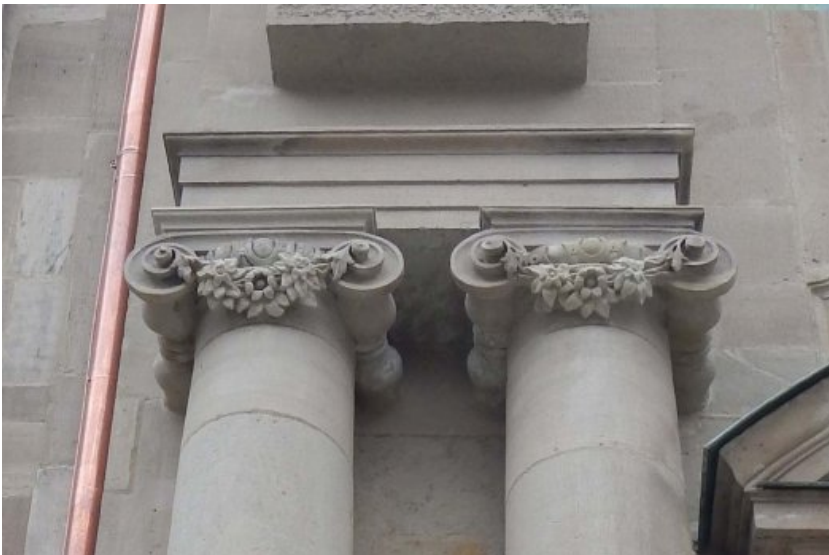
Säulenpaar links des Mittelrisalits, Endzustand
