## REFERENZ

### Kath. Schlosskirche

Fassade  
2018-2019

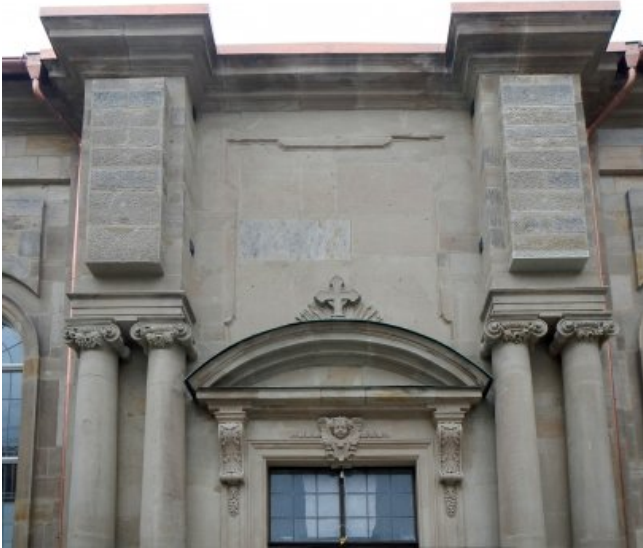
Mittelrisalit an der Westfassade nach Abschluss der Arbeiten

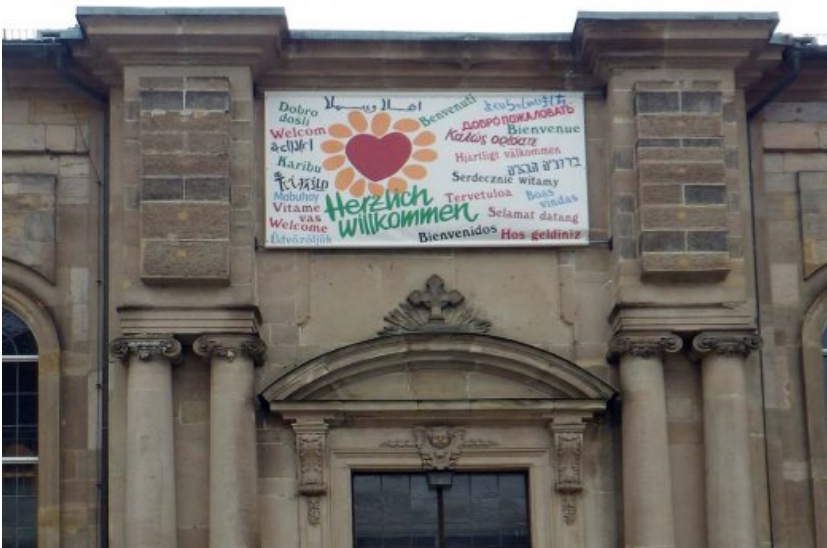
Mittelrisalit, Vorzustand

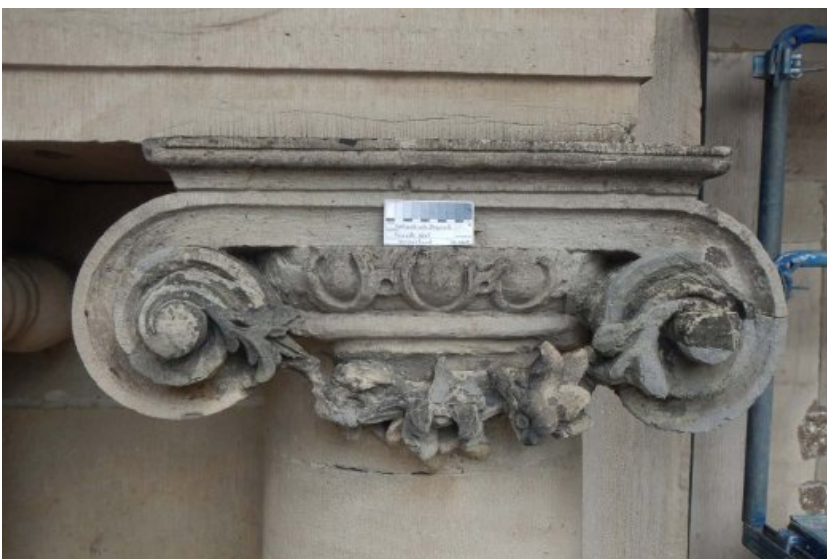
Vorzustand Kapitell rechts, am rechten Säulenpaar

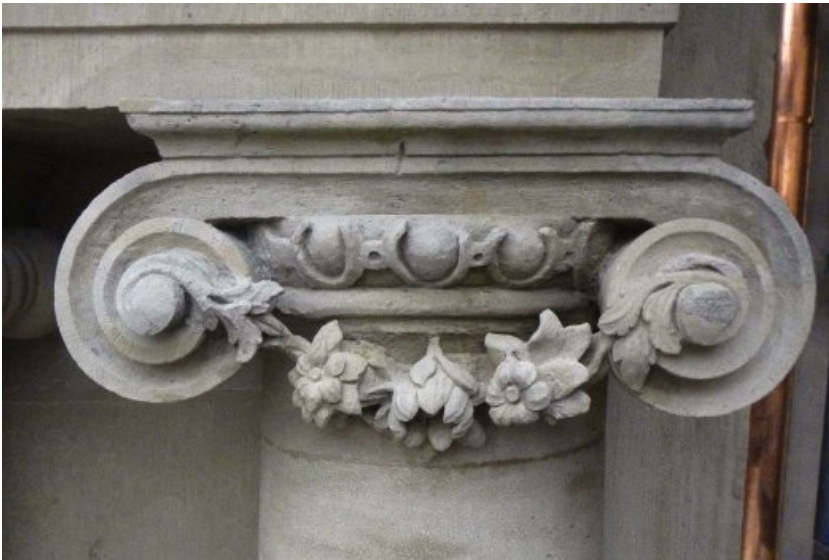
Endzustand Kapitell rechts, am rechten Säulenpaar

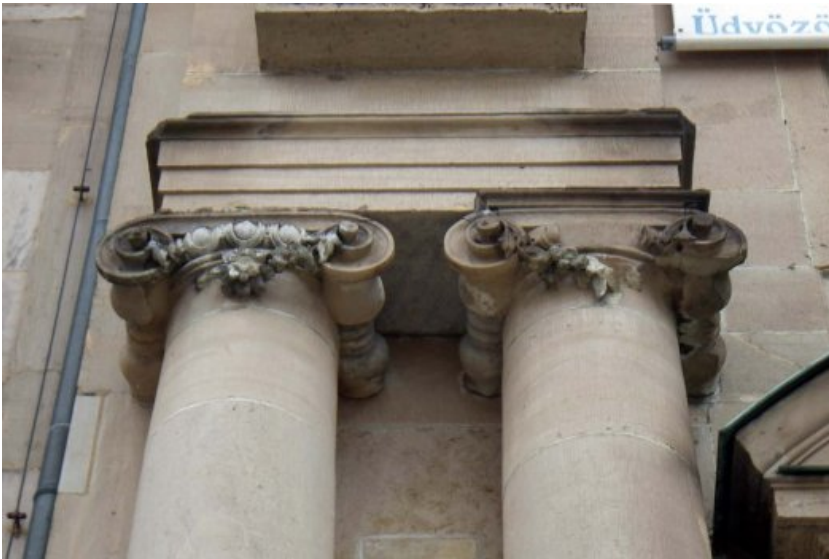
Säulenpaar links des Mittelrisalits, Vorzustand

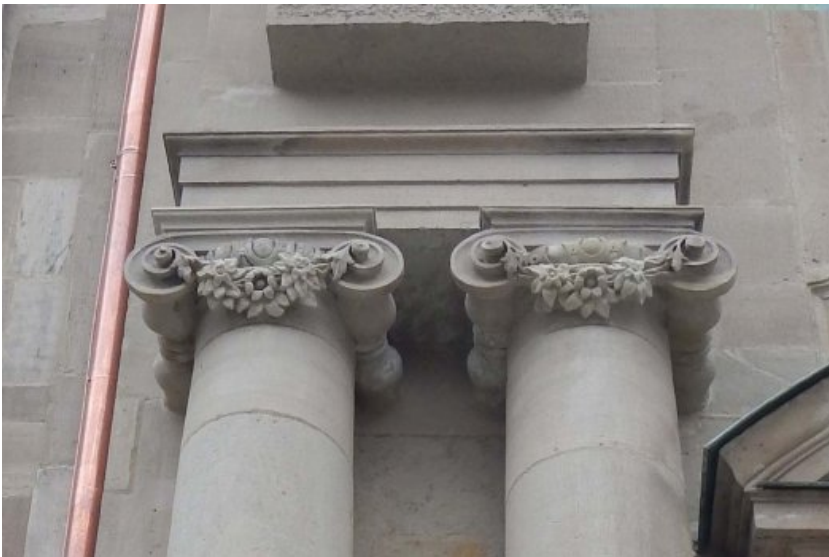
Säulenpaar links des Mittelrisalits, Endzustand

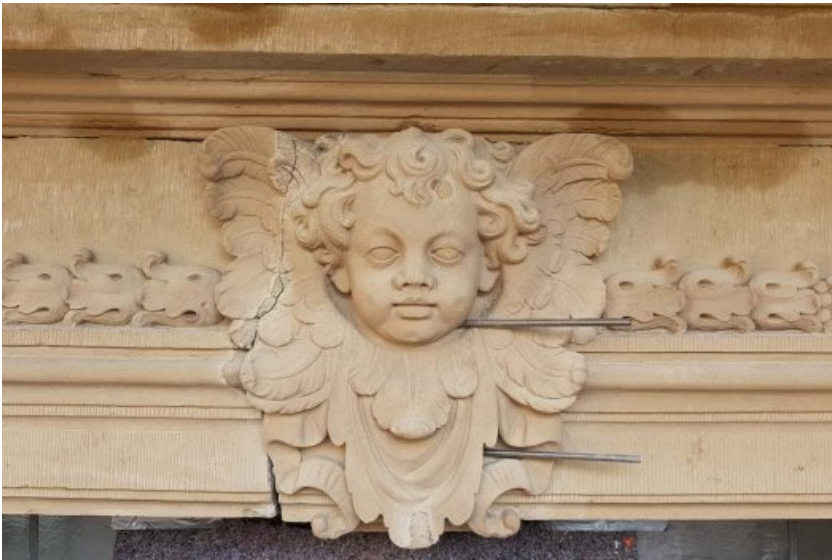
Cherub über dem Eingangsportal,  
Während der Bearbeitung,  
Rissvernadelung

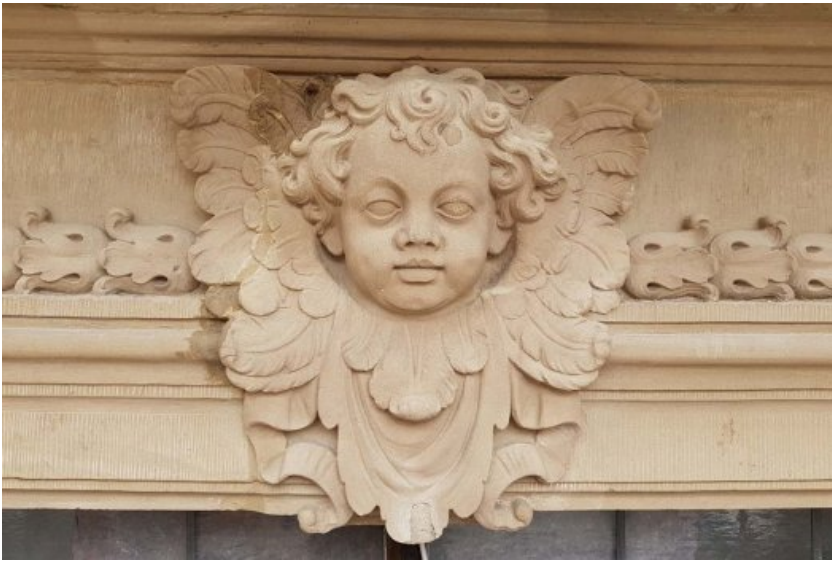
Cherub nach Abschluss der Arbeiten

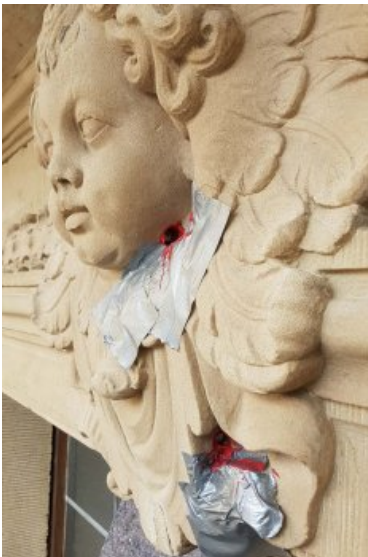
Cherub mit Bohrungen und verklebter  
Vernadelung

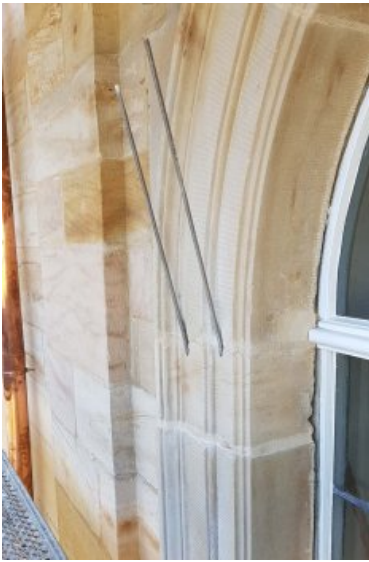
Rissvernadelung gekippter  
Fenstergewände-Stein

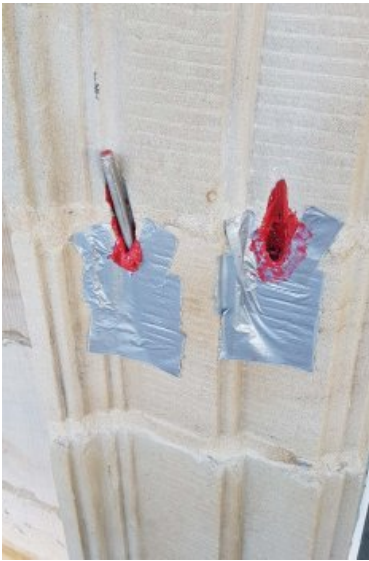
Detail Rissvernadelung gekippter  
Fenstergewände-Stein nach geklebter  
Vernadelung

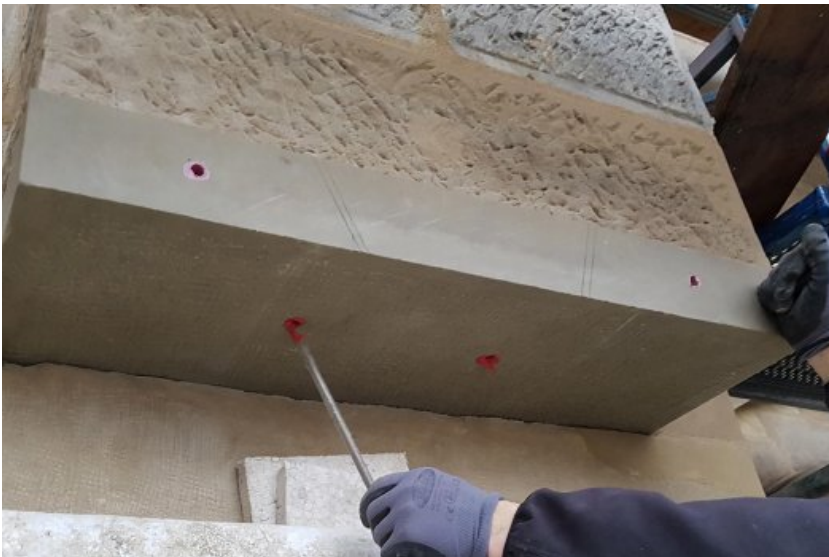
Beispiel große Vierung am  
Quaderelement des Risalit rechts

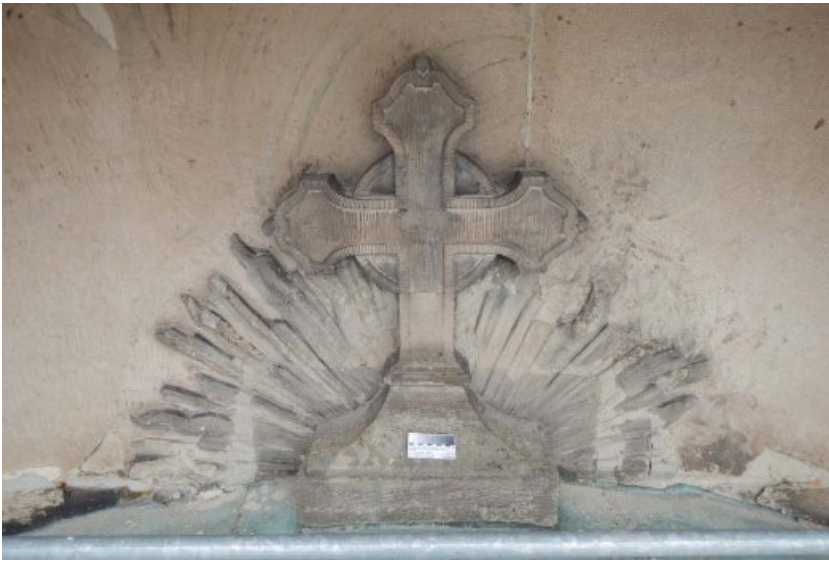
Vorzustand Kreuz mit Steinverlust  
(besonders Strahlenkranz) und Schäden  
wie Abblättern und -sanden

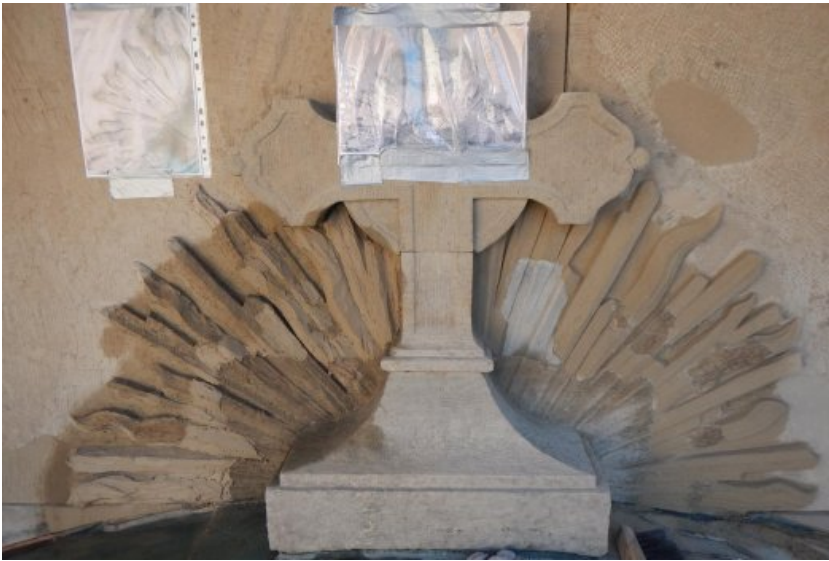
Kreuzbekrönung während der Arbeiten.  
Strahlen mit feuchter  
Steinergänzungsmasse

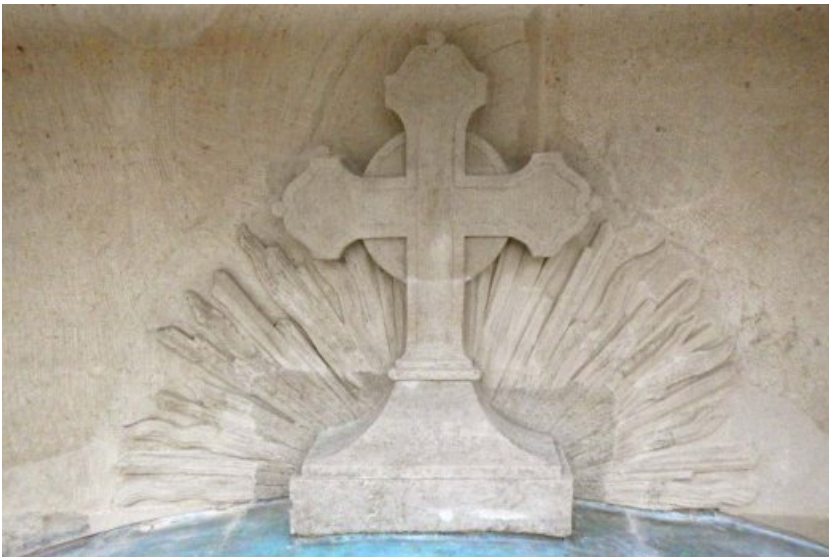
Kreuzbekrönung nach der Restaurierung

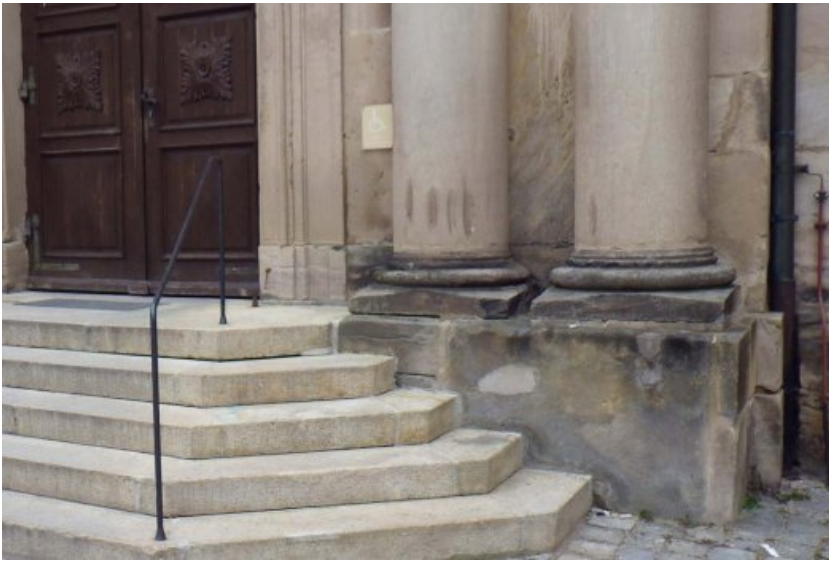
Ausschnitt Treppe vor Beginn der Arbeiten

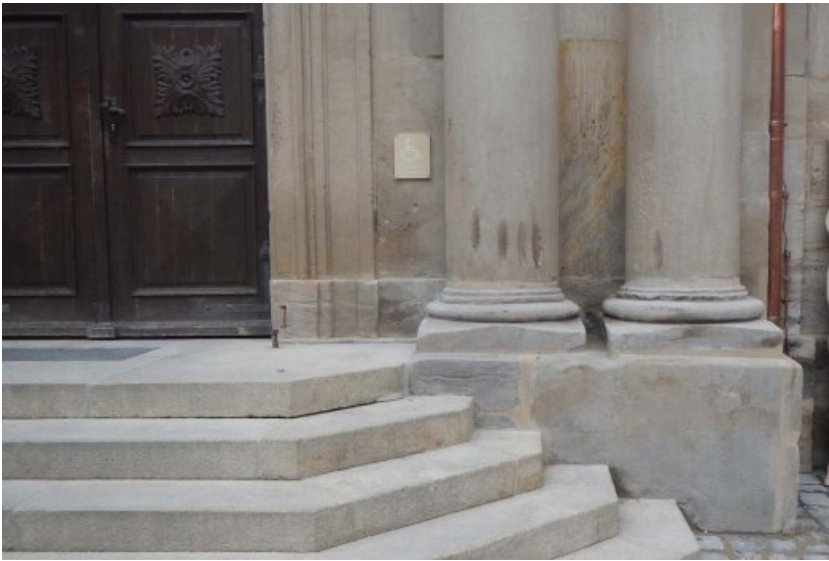
Ausschnitt Treppe nach Reinigung

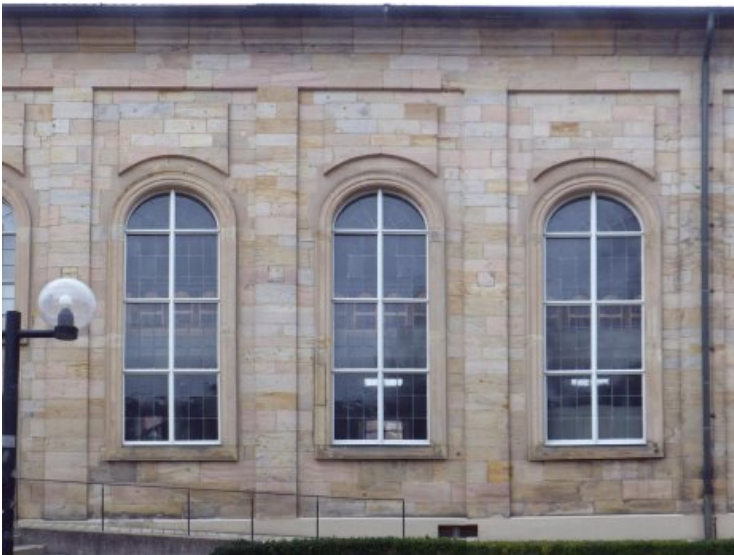
Ausschnitt der Ostfassade vor Beginn der Arbeiten

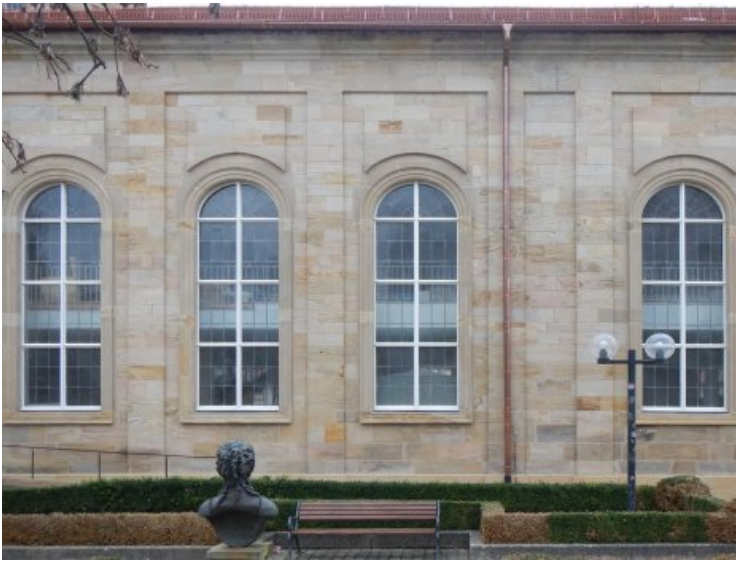
Ausschnitt der Ostfassade nach  
Abschluss der Arbeiten
