**Ehemaliges Handwerkerhaus Burggasse 1**

Fassade  
2017-2017

Am ehemaligen Handwerkerhaus war das Ziel der Restaurierung der Substanzerhalt unter Wiederherstellung eines einheitlichen Gesamtbildes.

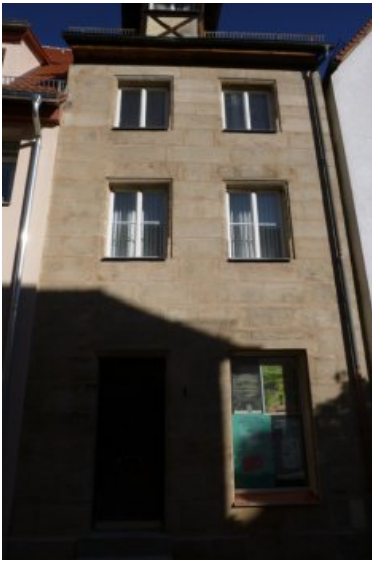
Die Sandsteinfassade des ehemaligen Handwerkerhauses nach der Restaurierung.

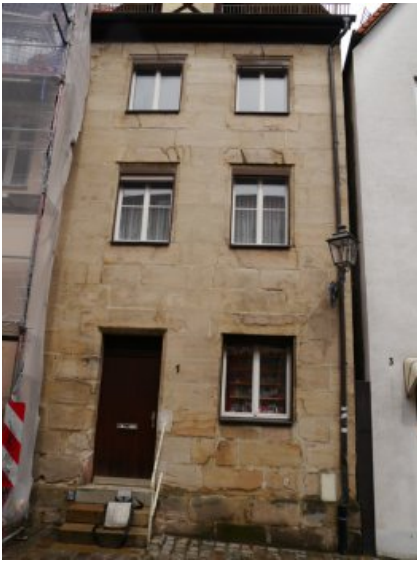
Die Sandsteinfassade des ehemaligen Handwerkerhauses vor der Restaurierung.

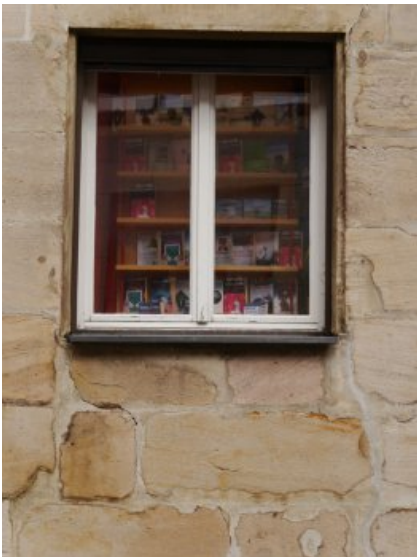
Das Fenster im Erdgeschoss vor der Restaurierung.

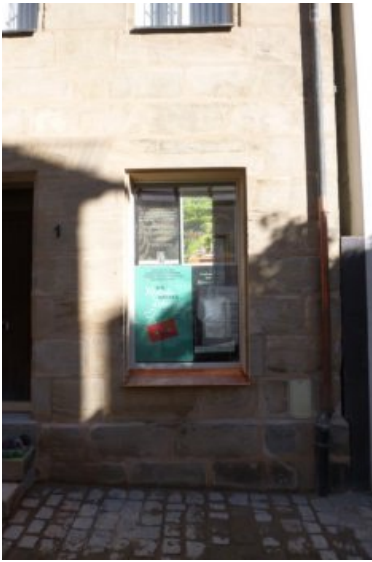
Das Mauerwerk im Erdgeschoss nach der Fenstervergrößerung und Restaurierung.

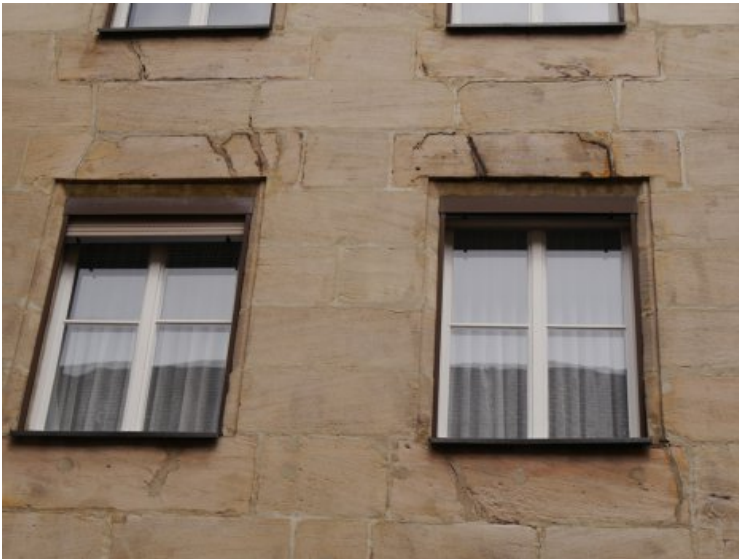
Fensterstürze wiesen vor der Restaurierung Risse auf.

Stürze mit Rissen wurden vernadelt und anschließend mit mineralischer Rissverschlussmasse geschlossen.
