REFERENZ

Kath. Pfarrkirche St. Ottilie und St. Johannes der Täufer

Nischenskulptur, südlicher Seiteneingang und Außenmauer Sakristei
2017-2017

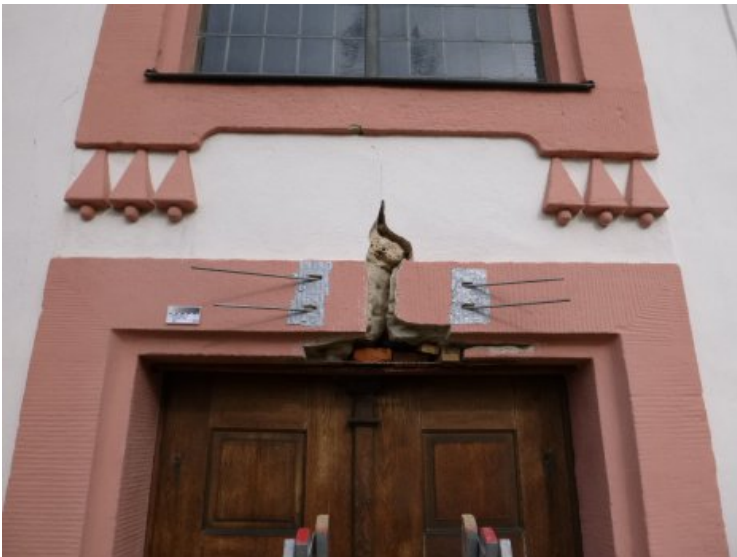
Beim Vernadeln des gerissenen Sturzes.

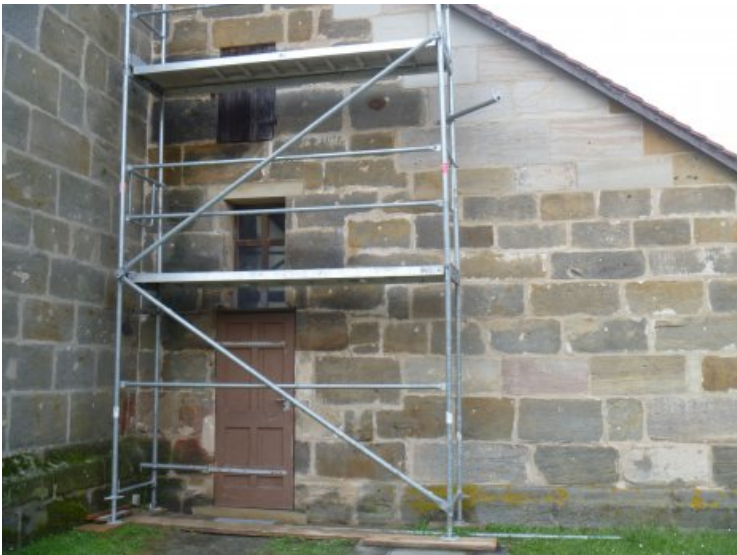
Das Außenmauerwerk der Sakristei nach der Restaurierung. Der Sturz wurde durch eine Neuteil ersetzt.
