REFERENZ

**Kath. Pfarrkirche St. Ottilie und St. Johannes der Täufer**

Nischenskulptur, südlicher Seiteneingang und Außenmauer Sakristei  
2017-2017

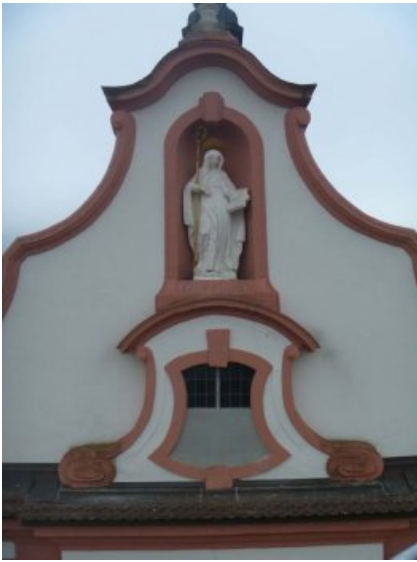
Die Skulptur der hl. Otilie nach dem Wiederanbringen des Taubenschutznetzes.

Erneuerung Taubenschutznetz:

- Arbeitsbühne
- Liefern und Montieren Netz

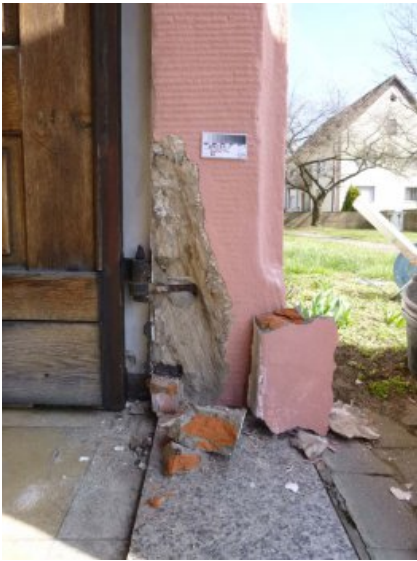
Durch Korrosion des Metallteils war es zu Entfestigung, Riss- und Fehlstellenbildung gekommen.

- Restaurierung Angel
- Korrosionsschutz Klammern
- Vernadelung
- Ergänzung

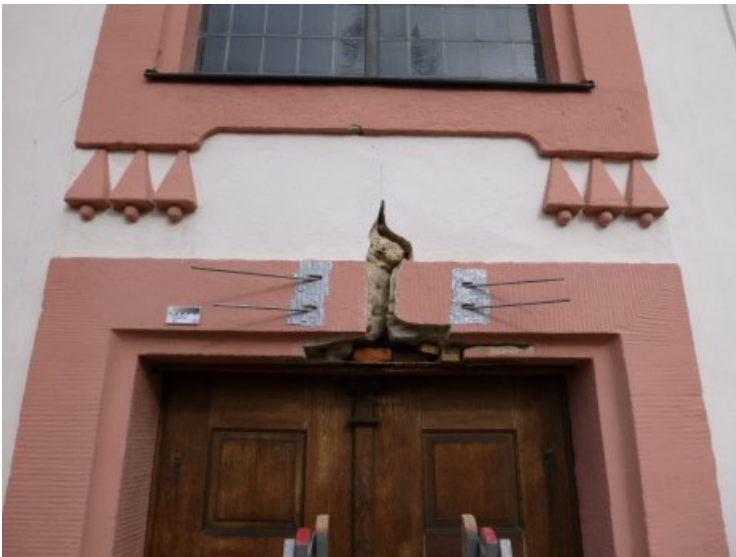
Beim Vernadeln des gerissenen Sturzes.

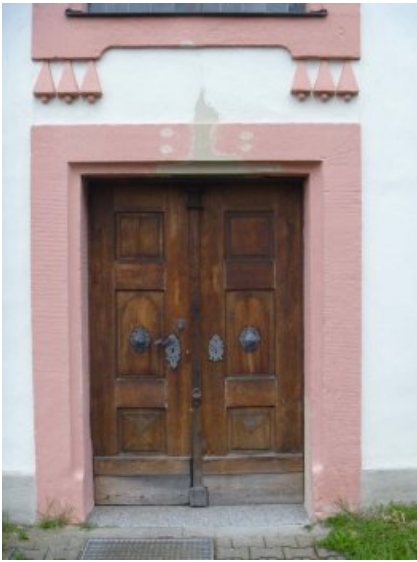
Nach dem Ergänzen von Laibung und Sturzes. Die Wiederherstellung der Beschichtung erfolgt bauseits.

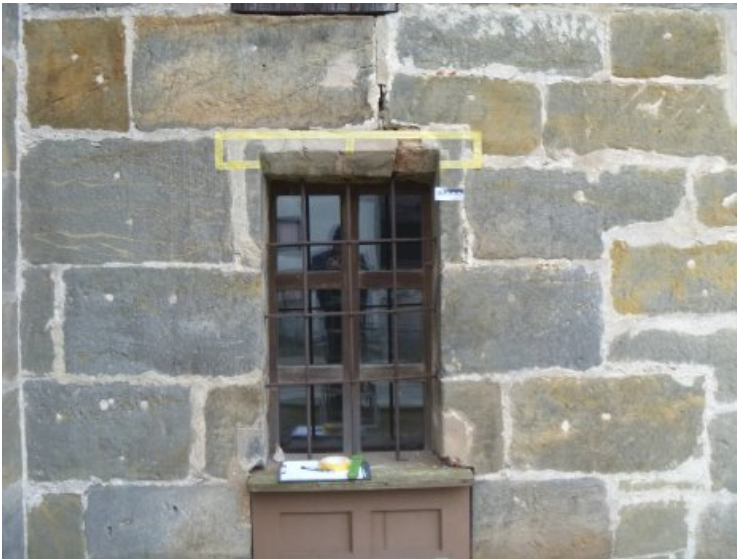
Durch bauliche Veränderungen bilden sich im Mauerwerk Risse. Der Sturz kann die Last des darüber befindlichen Mauerwerks nicht aufnehmen.

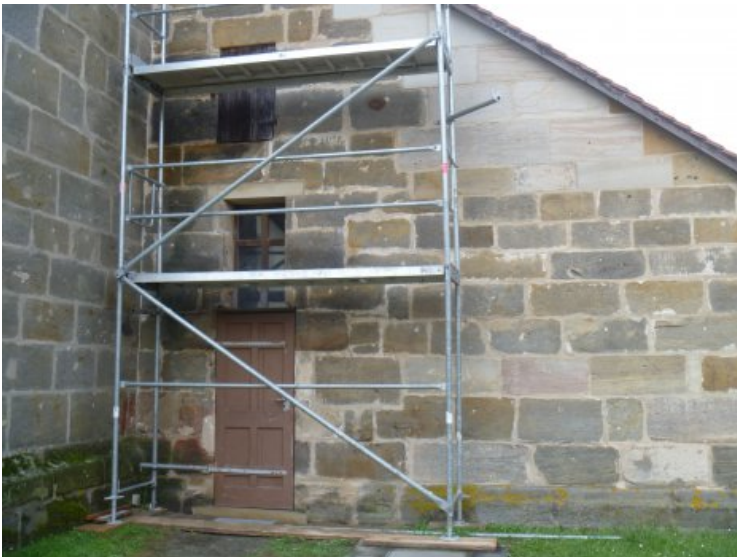
Das Außenmauerwerk der Sakristei nach der Restaurierung. Der Sturz wurde durch eine Neuteil ersetzt.

- Neuteil Sturz
- Ergänzung
- Fugensanierung
- Gitterausbau
- Mauerwerksrisse
- Bearbeitung Sockelstein
- Bearbeitung Laibung
- Neuteil Schwelle
