REFERENZ

Kath. Filialkirche Maria unbefleckte Empfängnis

Altäre und Kanzel
2020-2020

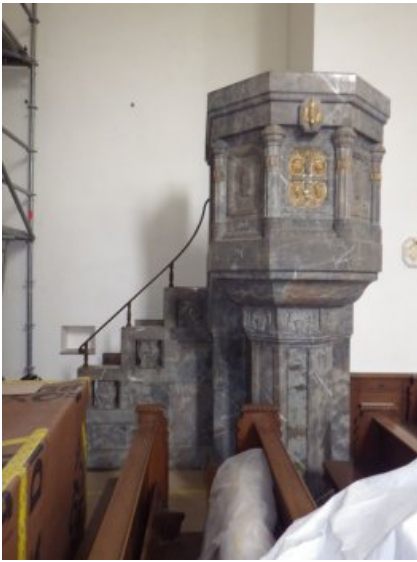
Die Kanzel im Vorzustand.

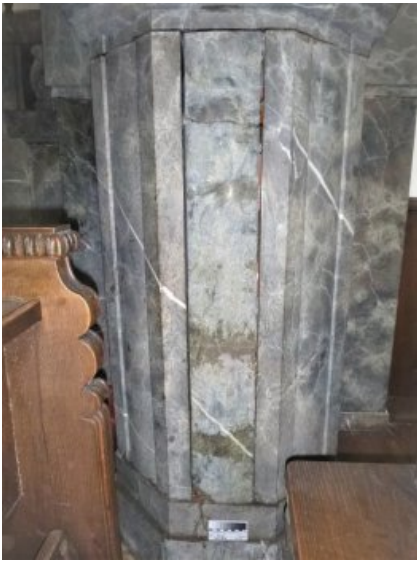
Defekte Abdeckplatte an der Kanzel mit weit geöffneten Fugen.

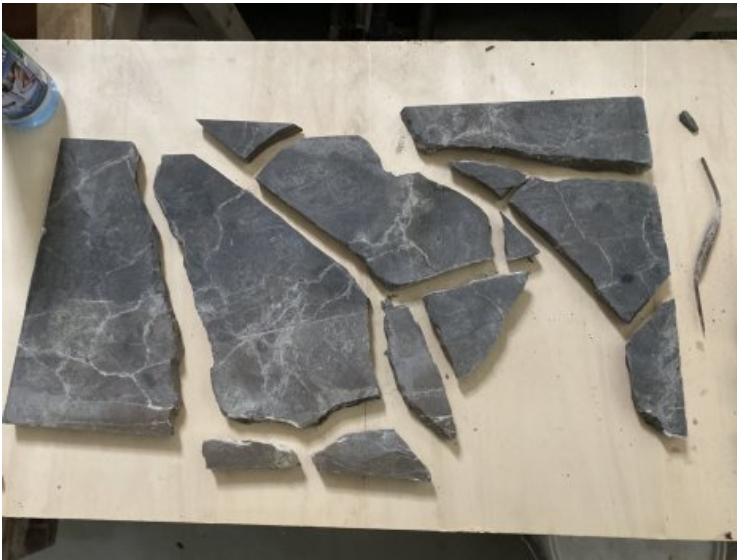
Gebrochene Platte der Kanzel.

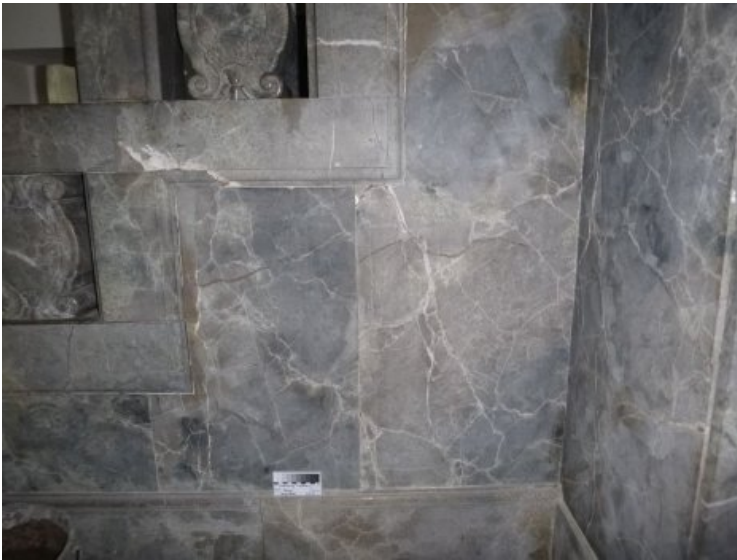
Die bei vergangenen Restaurierungsarbeiten geklebten Platten an der Kanzel wiesen auch neue Schäden auf.

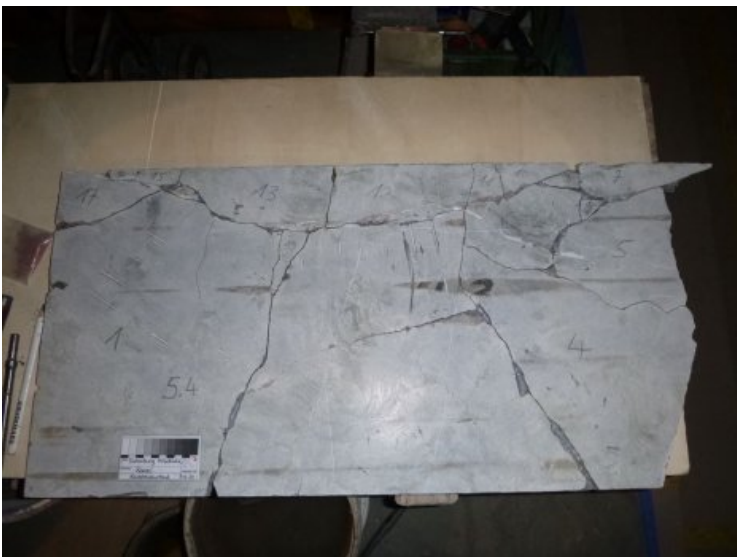
Rückseitige Ansicht der gebrochenen Kanzelplatte.

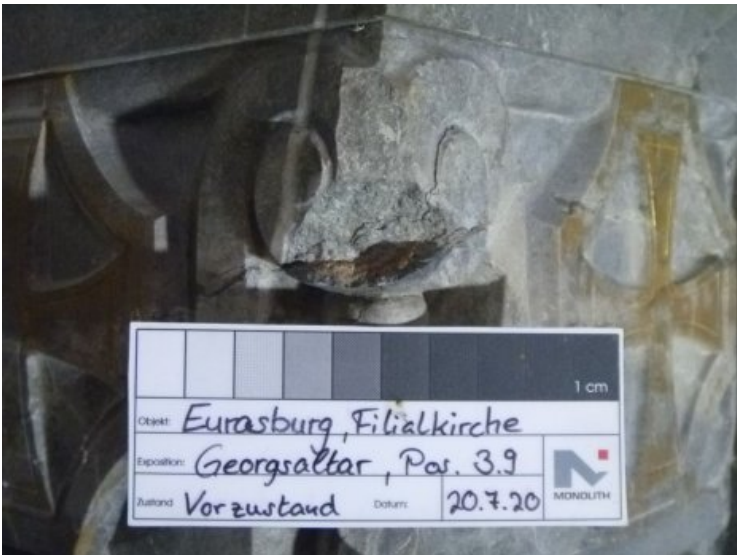
Fehlstelle am Georgsaltar.

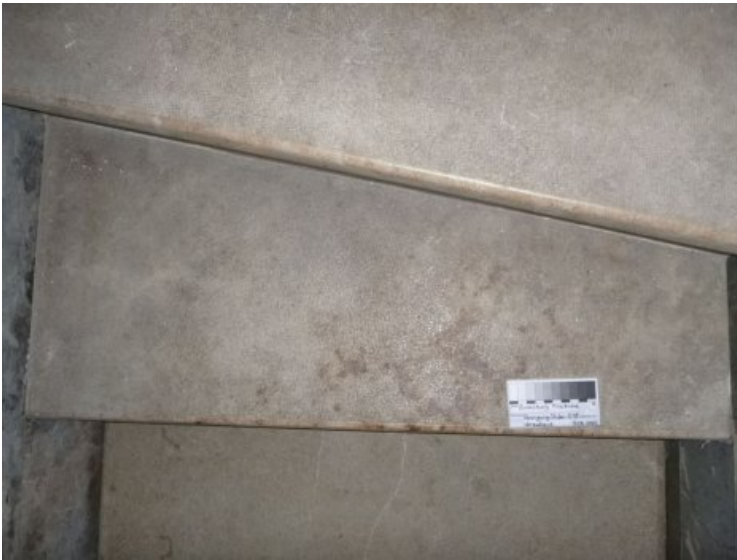
Treppenaufgang zur Kanzel im Vorzustand.
