## REFERENZ

### Kreuzigungsgruppe

2019-2020

Sulzthal

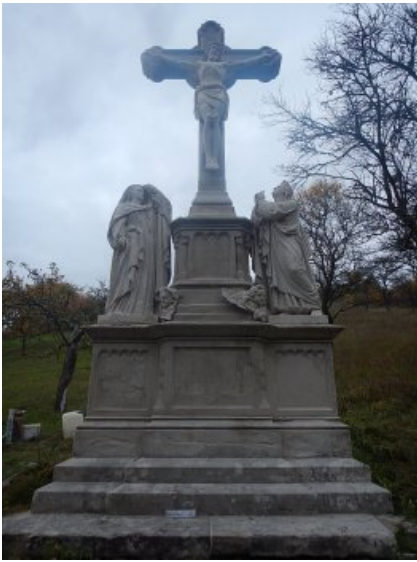
Die Kreuzigungsgruppe nach Abschluss der Arbeiten.

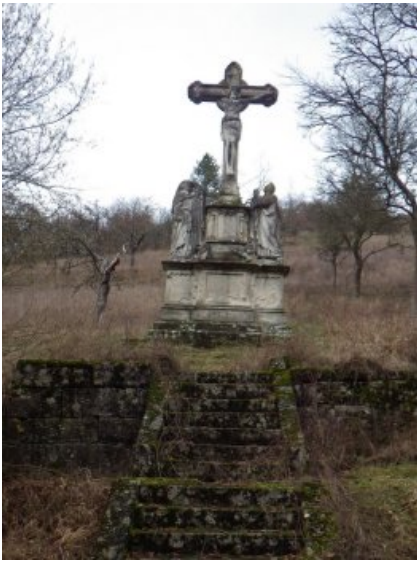
Vor Beginn der Maßnahme: Starke Verschmutzung durch Algen, Flechten und Moose, zudem fehlt der rechte Arm des Christus.

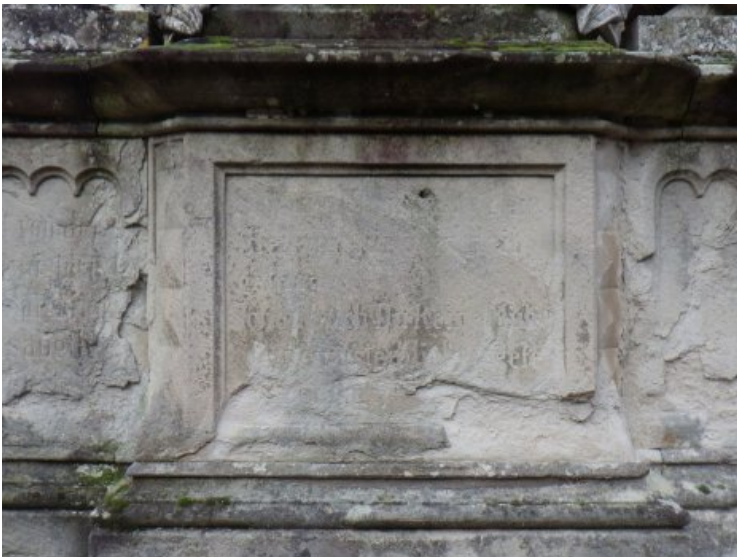
Vorzustand: Stark entfestigte Bereiche inklusive Schalenbildung am Sockel.

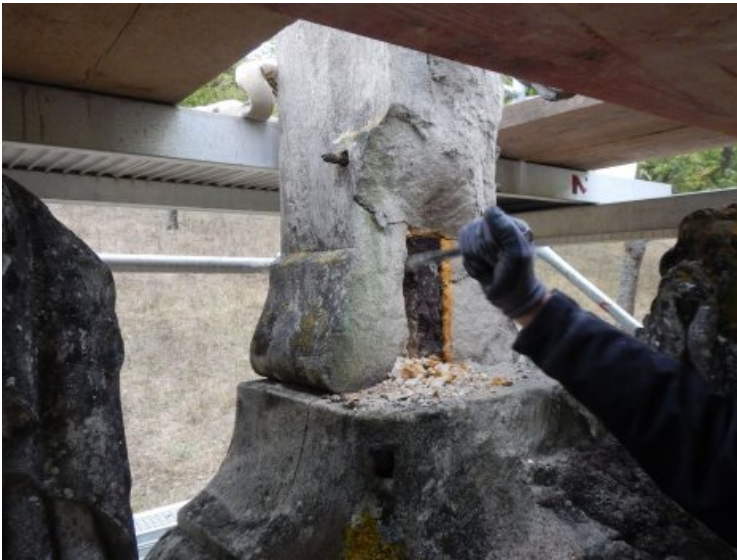
Für den Abbau wurde der Riss am Sockel des Kreuzstammes geöffnet, um die Verbindung zu lösen.

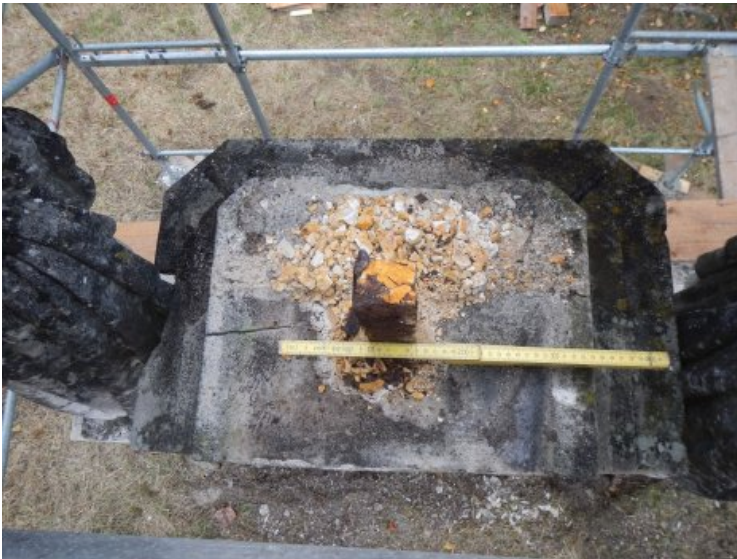
Das Eisen der Befestigung war stark korrodiert.

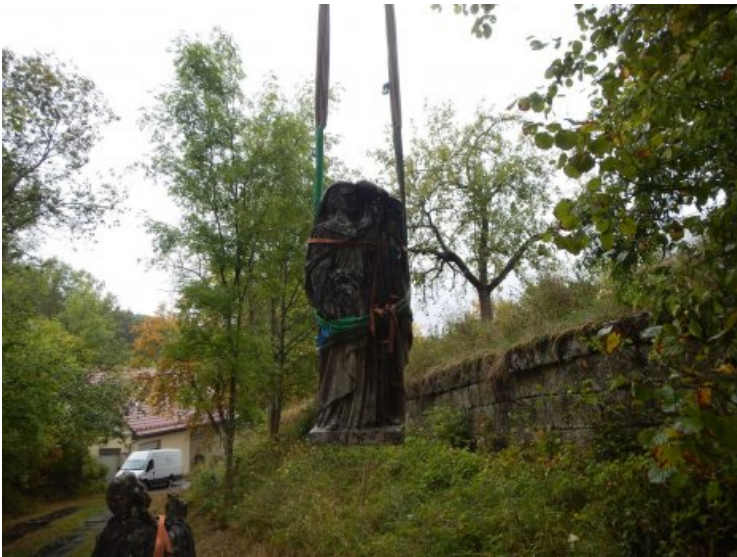
Der Abbau der Marienskulptur.

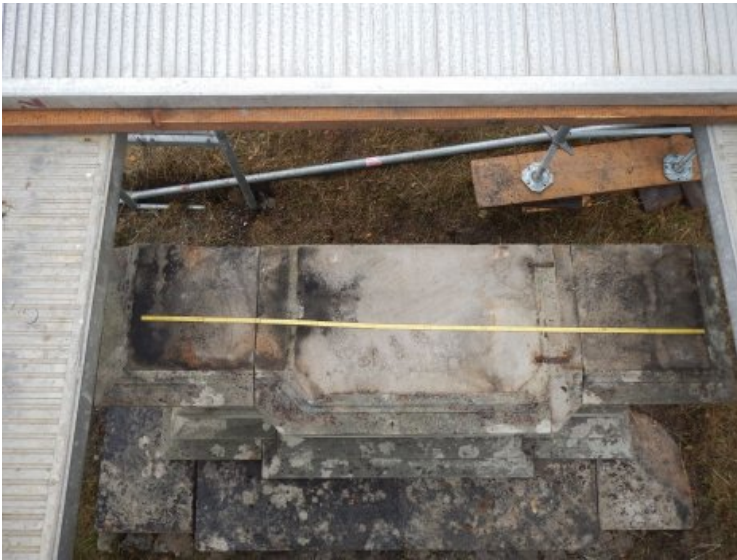
Der Sockel nach der Abnahme der Skulpturen.

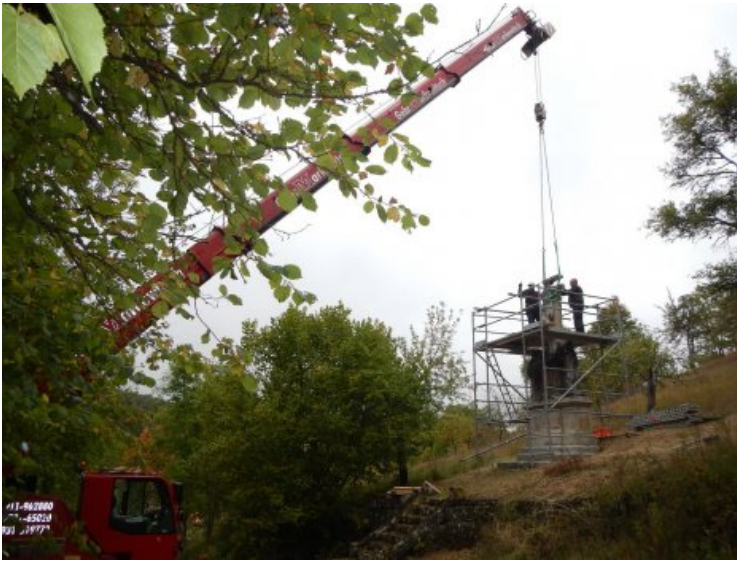
Während des Abbaus der Figuren. Vor Ort wurde ein Gerüst aufgestellt.

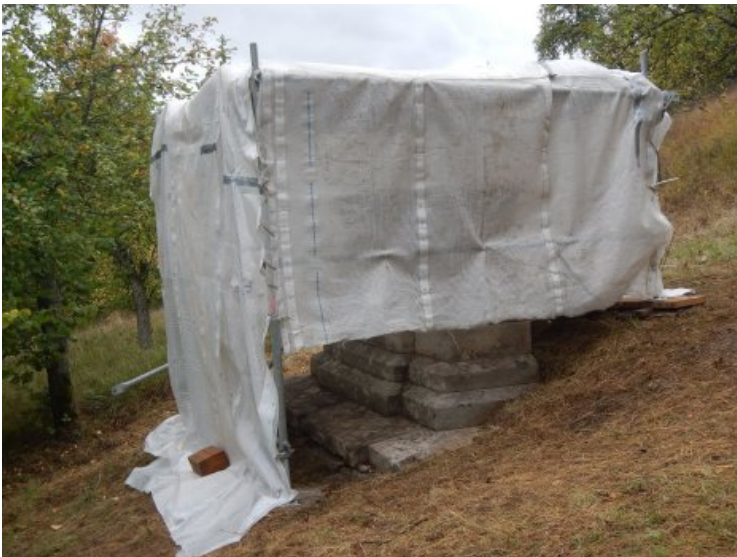
Der Sockel, der vor Ort verblieb, wurde zum Schutz eingehaust.

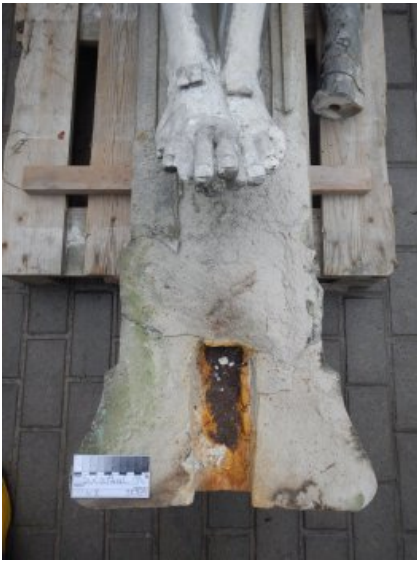
Der stark beschädigte Fuß des Kreuzstammes.

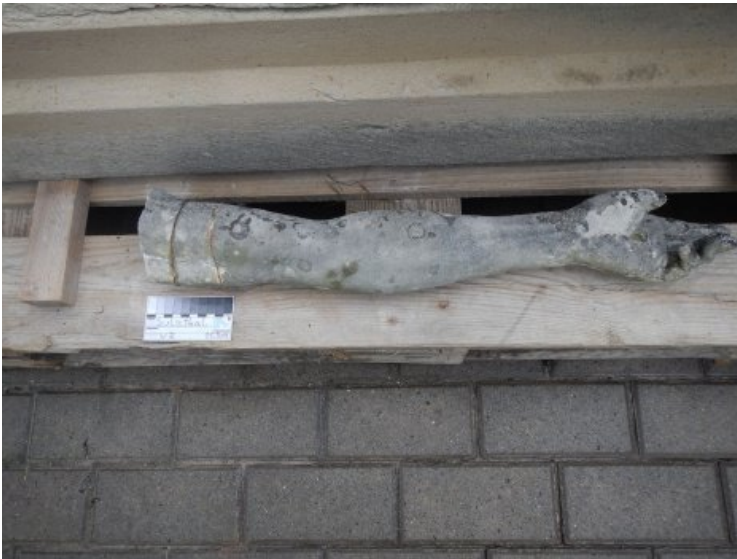
Demontierter linker Arm des Christuscorpus.

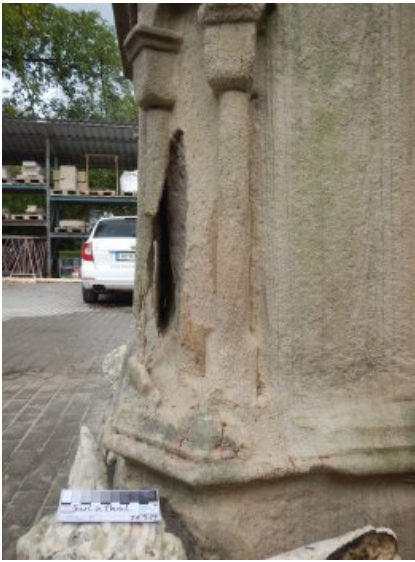
Starke Schalenbildung am Kreuzsockel.

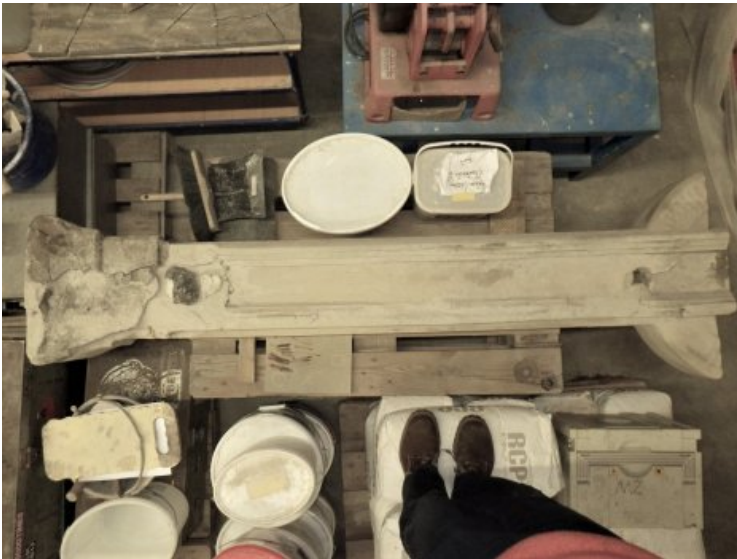
Der Kreuzstamm im Vorzustand.

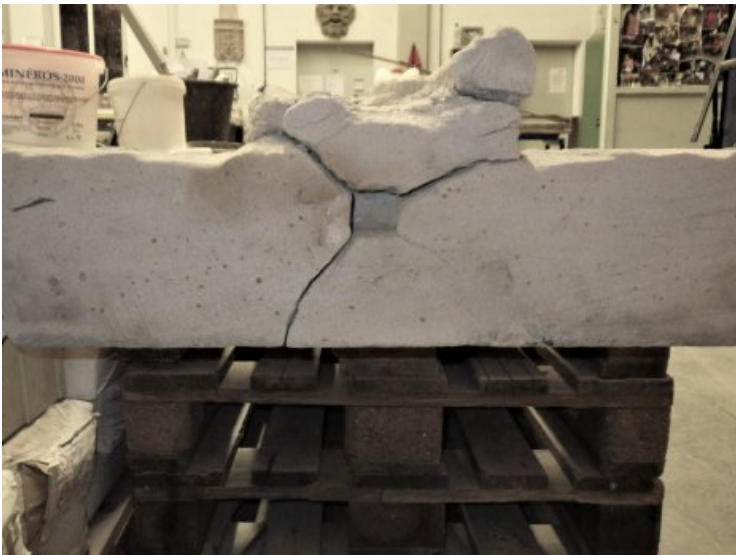
Detailansicht des oberen Endes des Kreuzstammes, Aufsicht.

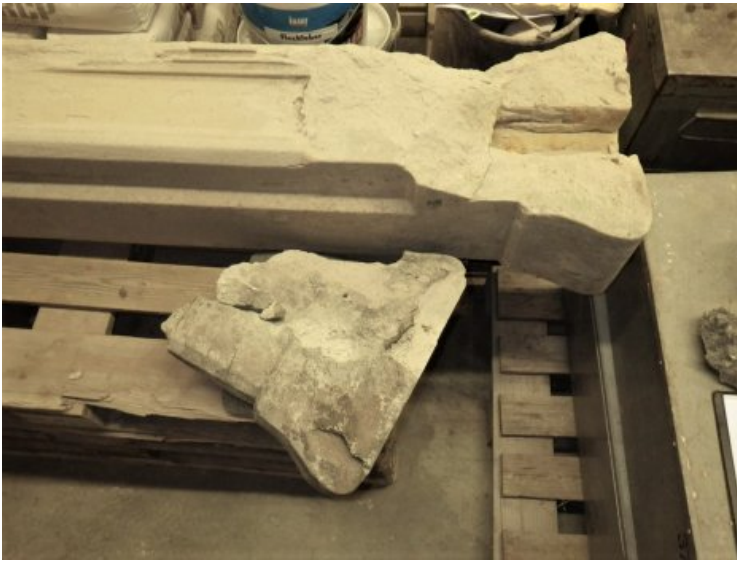
Schäden am Kreuzstamm durch Rostsprengung.

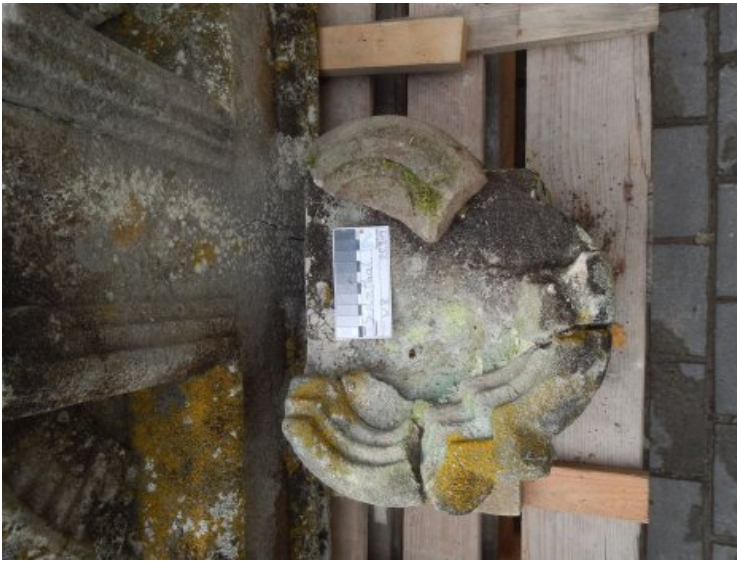
Ornament am Kreuz im Vorzustand.

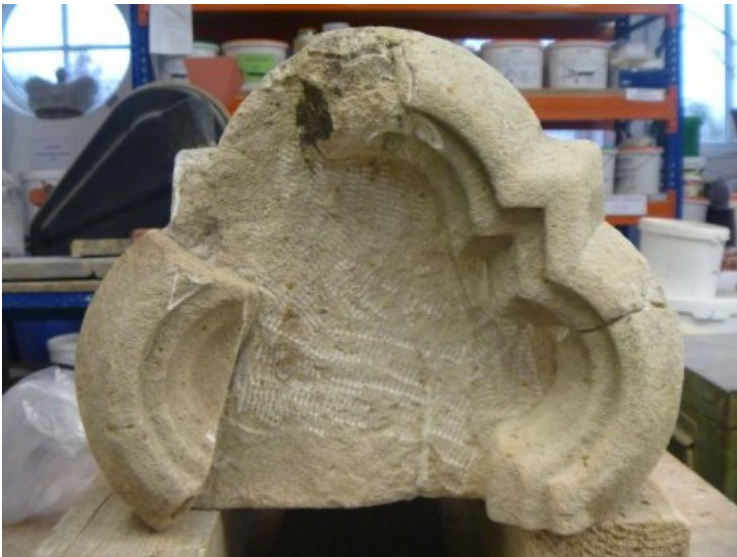
Gereinigtes Ornament.

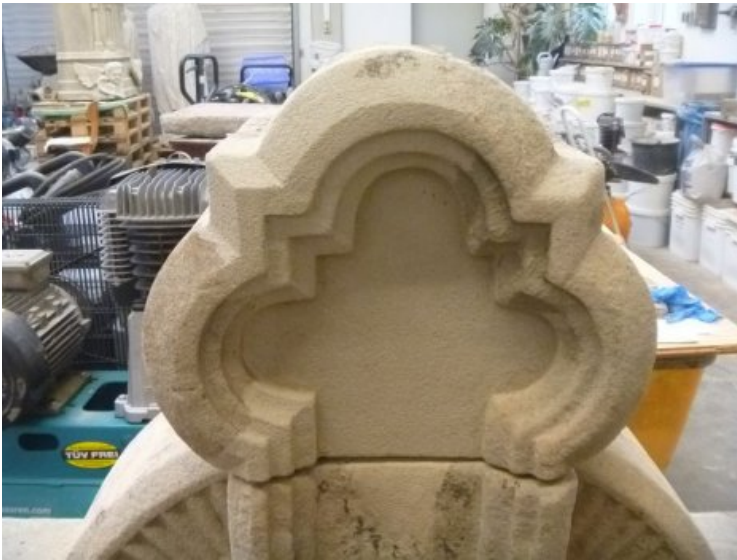
Nachzustand: Oberes Ende des Kreuzes mit Ergänzungen.

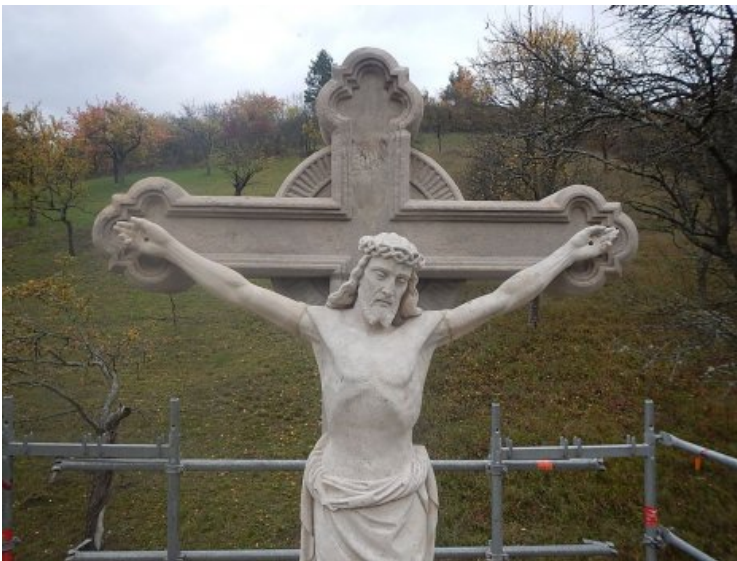
Das obere Ende des Kreuzes nach der Replatzierung der Figuren.

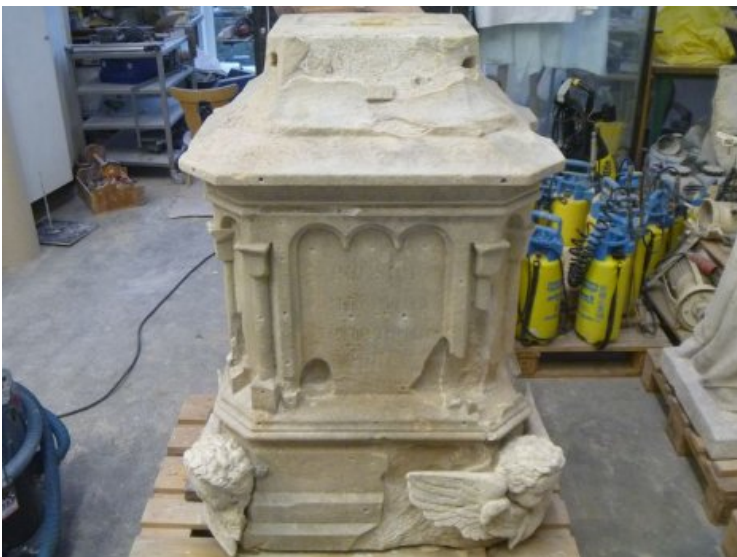
Vorzustand: Sockel mit Fehlstellen. Für die Injektion der hohlen Schalen wurden Löcher gebohrt.

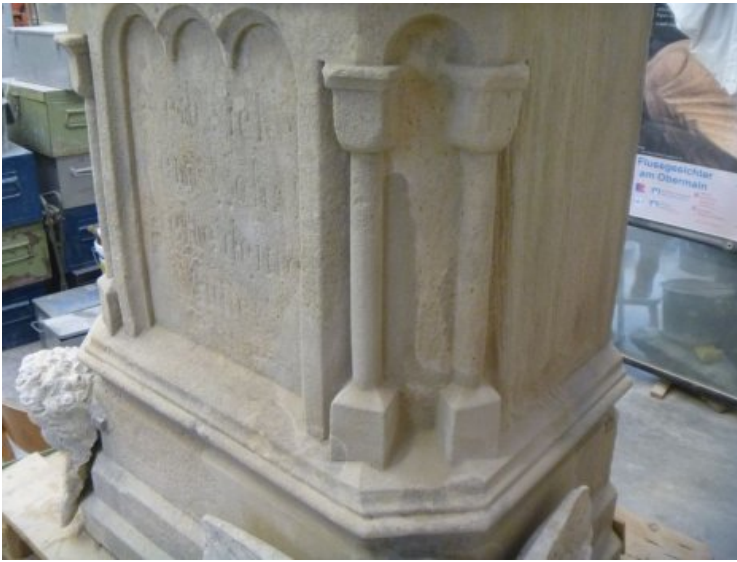
Nach dem Ergänzen der Fehlstellen, dem Rissverschluss und der Schalenbehandlung.

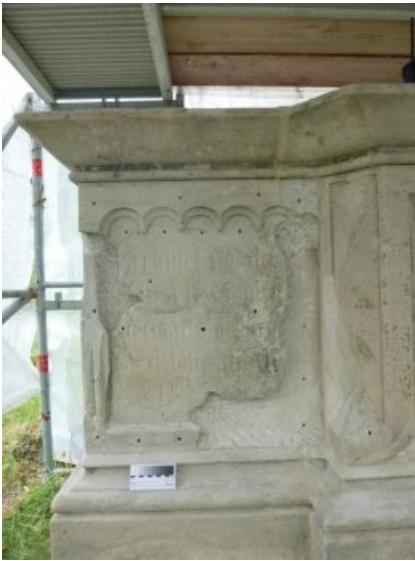
Der am Platz verbliebene Sockel mit Fehlstellen und Injektagebohrungen für die Schalenbehandlung.

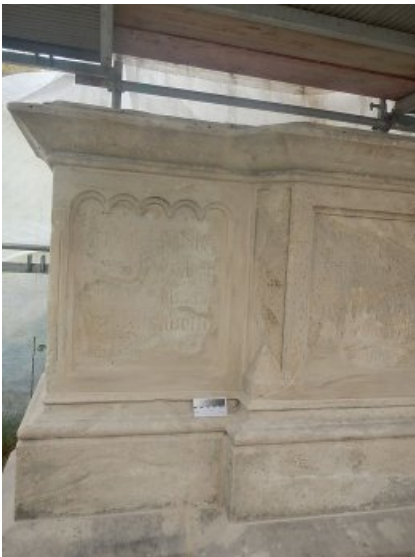
Nachzustand: Die Ergänzungen erfolgten am Postament vor Ort.

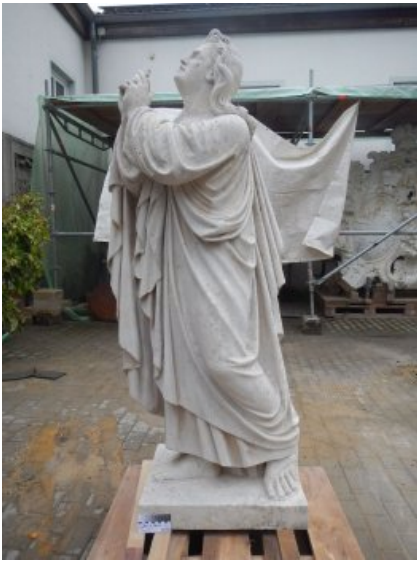
Johannesskulptur nach Abschluss der Arbeiten.

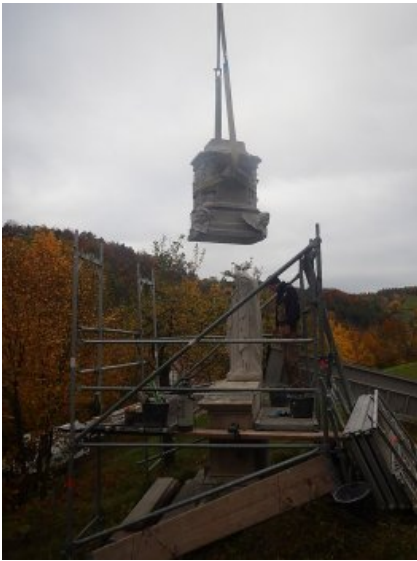
Versetzen von Sockel, Kreuz und Figuren.
