REFERENZ

Kaiserburg Nürnberg

Mauerabschnitt Himmelsstallung
2018-2019

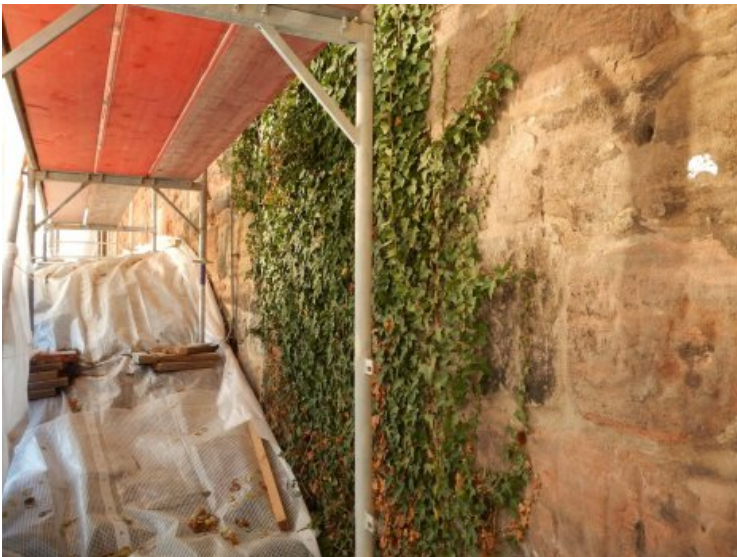
Efeubewuchs am Quadermauerwerk im
unteren Bereich; VORZUSTAND

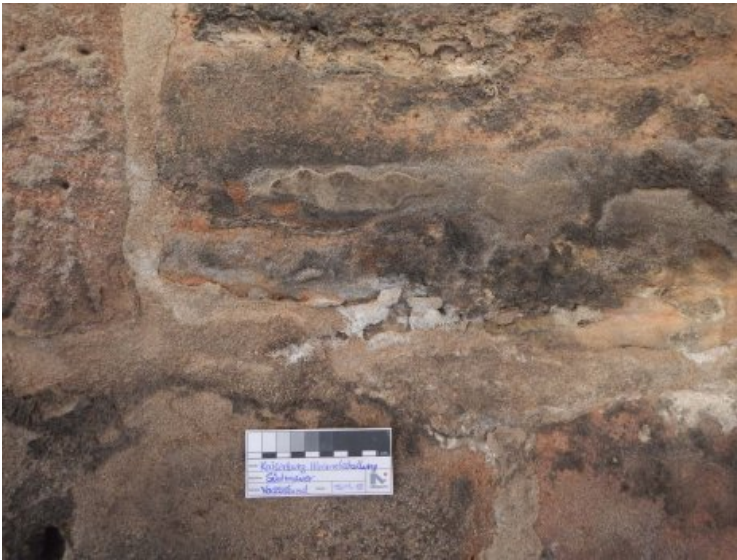
Defekte Fugen sowie Ausblühung
bauschädlicher Salze; VORZUSTAND

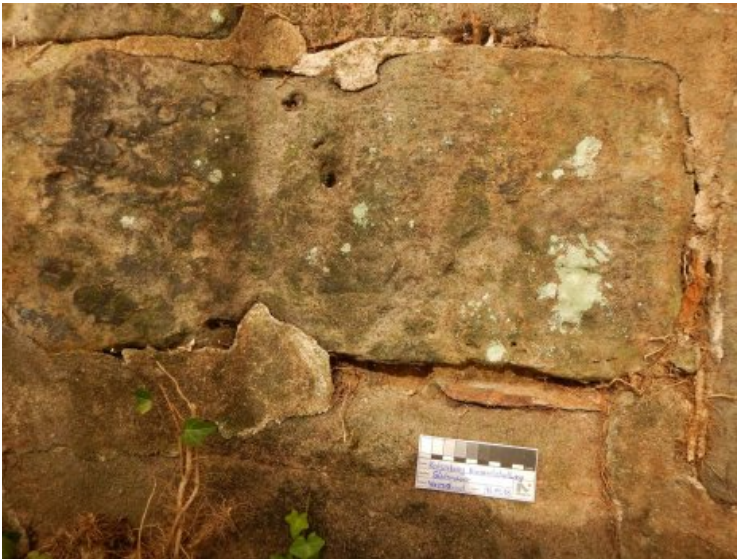
Wurzelnde Pflanzen in den Fugen;
VORZUSTAND

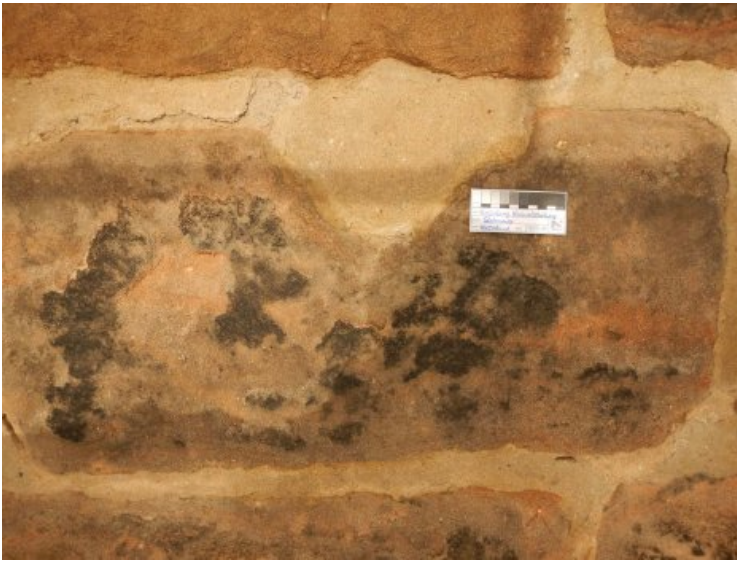
Defekte Fugen, Schalen und schwarze Krusten am Mauerwerk; VORZUSTAND

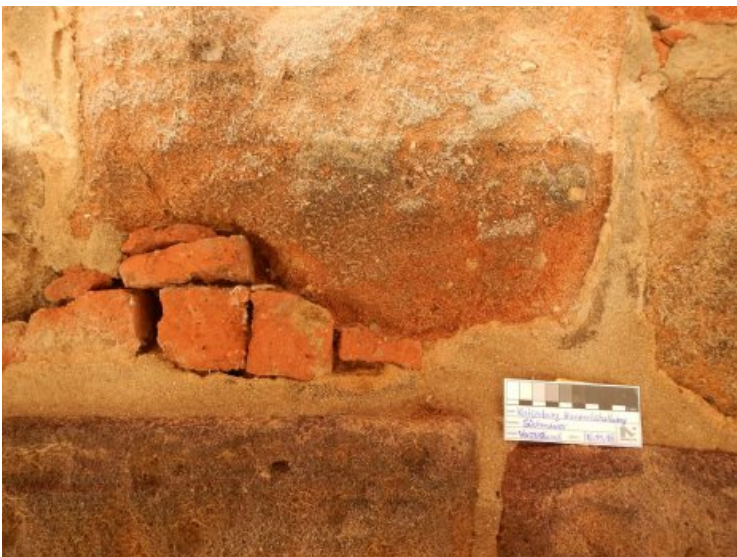
Defekte Ziegelauswicklungen, vermutlich durch verschließen von Balkenlöchern entstanden; VORZUSTAND
