REFERENZ

Kaiserburg Nürnberg

Mauerabschnitt Himmelsstallung
2018-2019

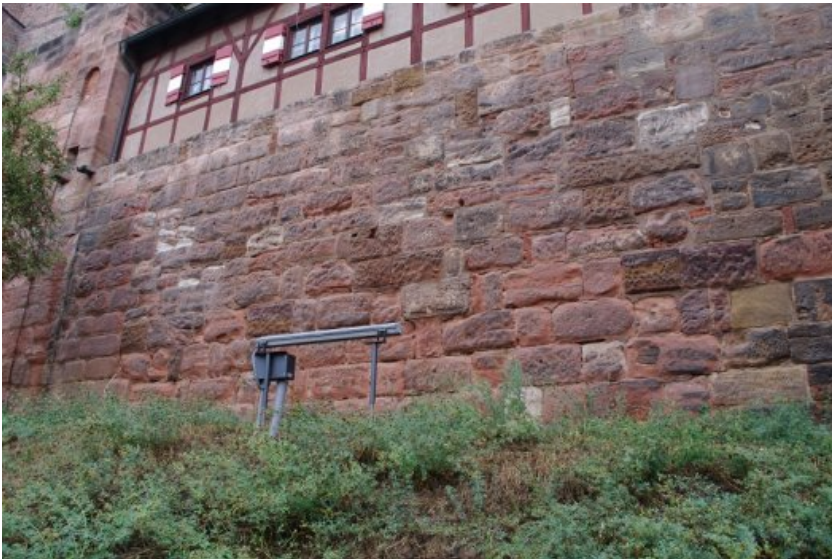
zu bearbeitende Mauerabschnitt, die Himmelsstallung an der Kaiserburg; VORZUSTAND
