## REFERENZ

### Burg

Altane  
2020-2021

Das Ziel der Konservierungs- und Restaurierungsmaßnahmen war, neben der Substanzsicherung, primär die Wiederherstellung eines funktionalen Wasserablaufs, da der jahrelange Feuchteintrag dem Bauwerk bereits massive Schäden zugefügt hatte. Der Schwerpunkt der Arbeiten konzentrierte sich auf die Bauzier mit Maßwerkbrüstung und Gesimsgrut.

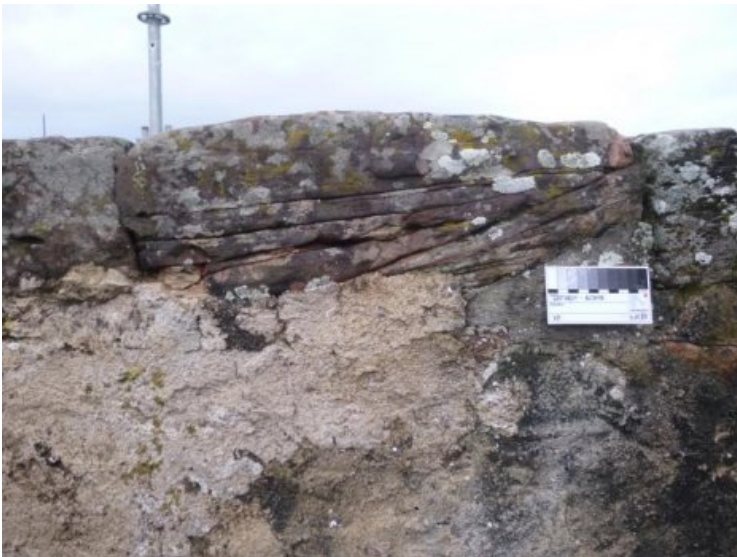
Stark überkommene Natursteinoberfläche, stellenweise mit grobem Zementmörtel überputzt

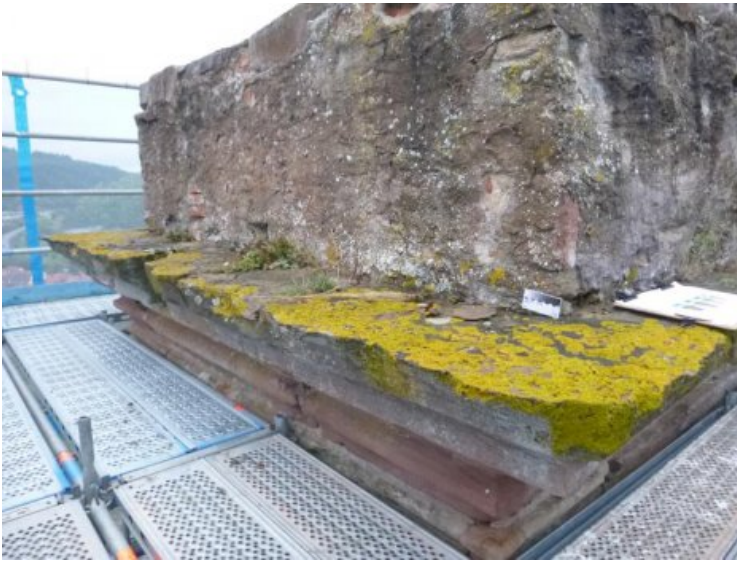
Gesimsteile mit massiven biogenen Auflagerungen

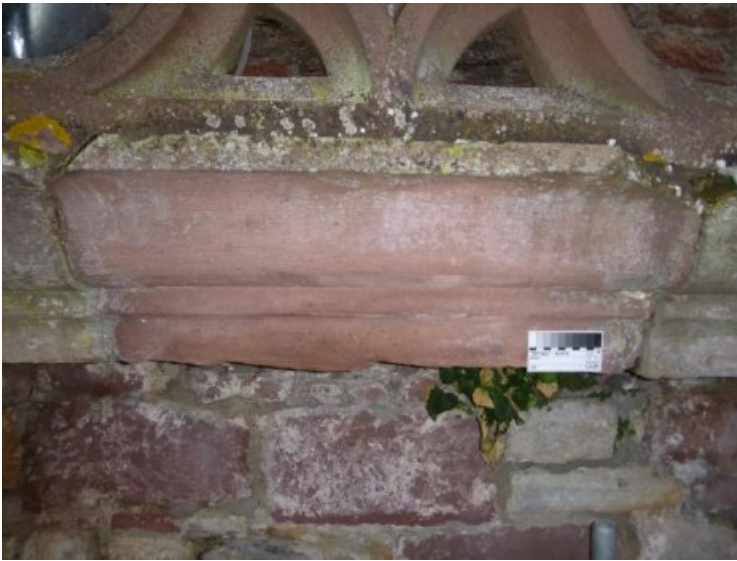
Formverluste an profilierten Bauteilen

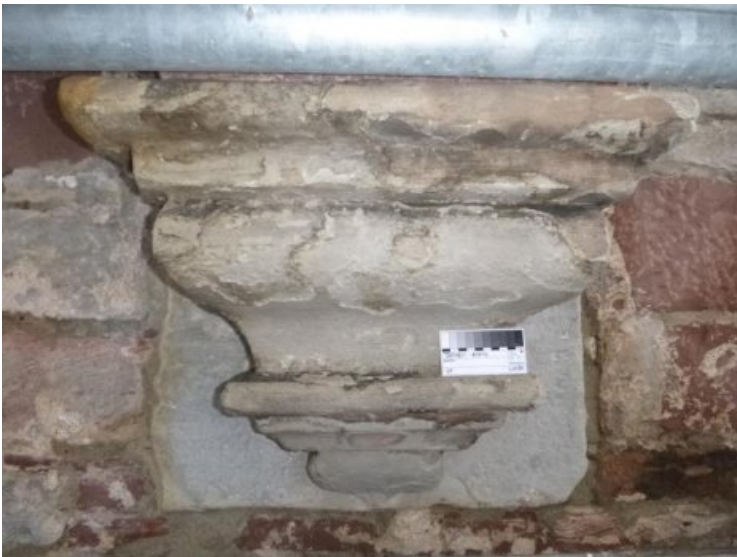
Stark geschädigtes Profilstück mit Krusten, Aufplatzungen und entfestigten Bereichen

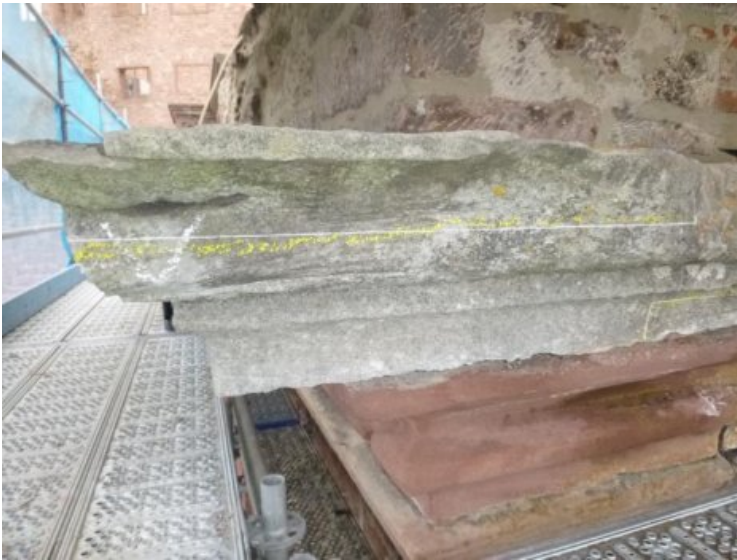
Stark verwittertes Profilstück

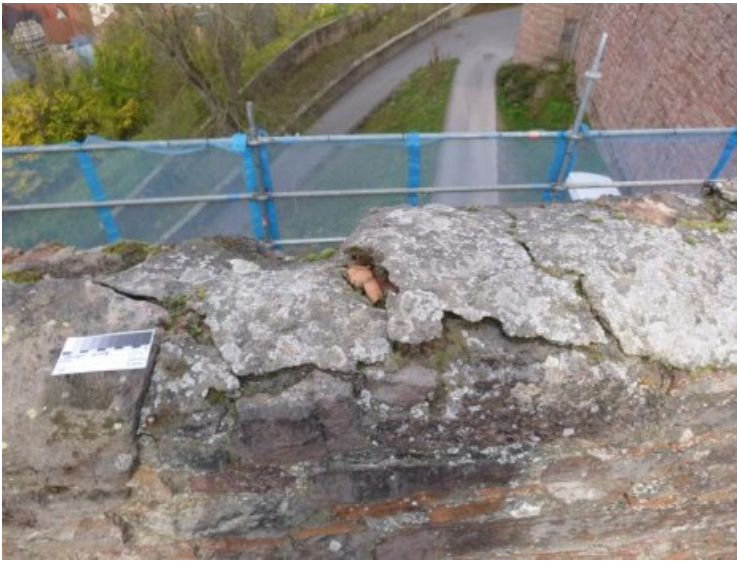
Obere Abdeckung der Mauerbekrönung, die durch den Feuchteintrag massive Schäden aufweist

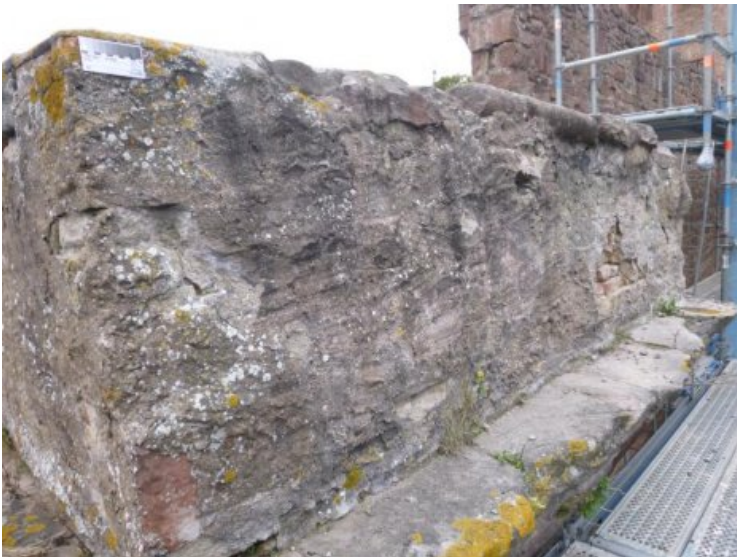
Überputztes Mauerwerk in desolatem Zustand
