## REFERENZ

### Burg

Altane  
2020-2021

Die Altane ist Teil der großzügigen Burganlage in Wertheim und wurde als Wehrgalerie im frühen 16. Jahrhundert errichtet.

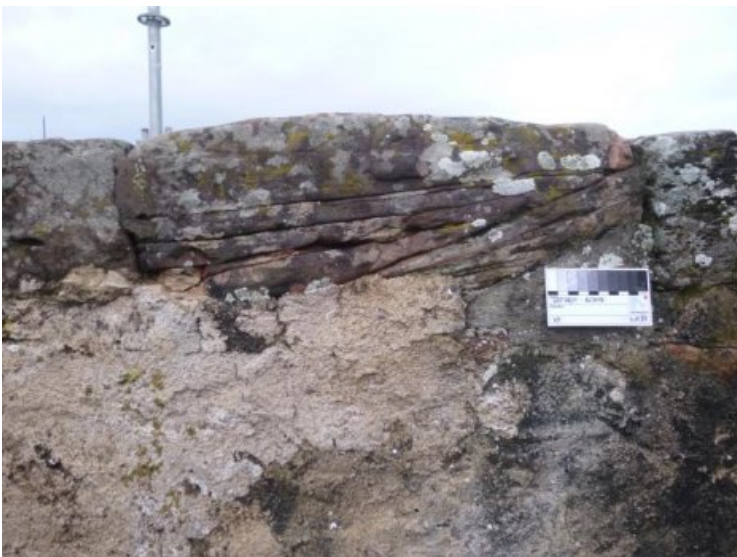
Stark überkommene Natursteinoberfläche, stellenweise mit grobem Zementmörtel überputzt

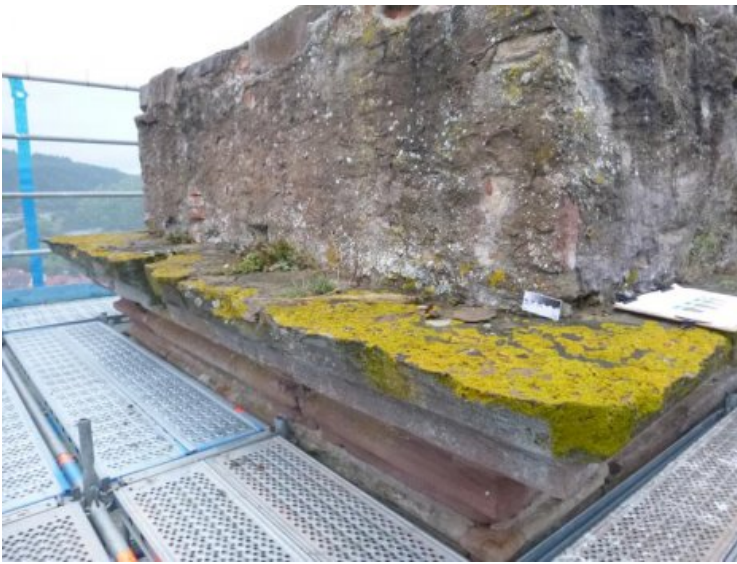
Gesimsteile mit massiven biogenen Auflagerungen

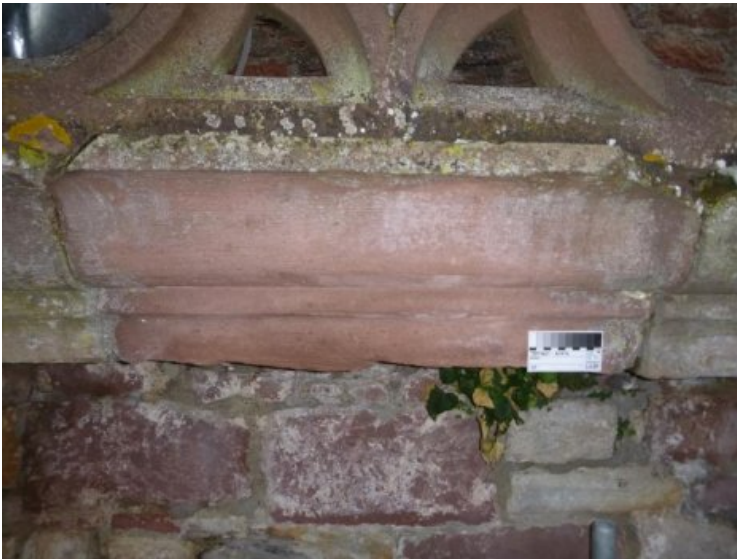
Formverluste an profilierten Bauteilen

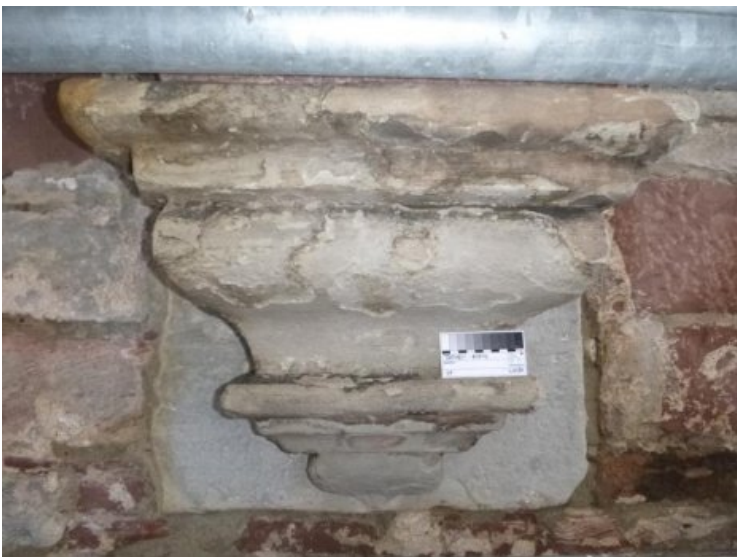
Stark geschädigtes Profilstück mit Krusten, Aufplatzungen und entfestigten Bereichen
