REFERENZ

Sandsteinbrücke

Skulptur St. Nepomuk
2019-2019

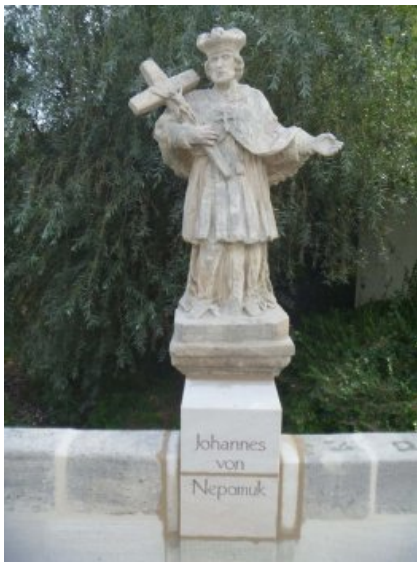
Vorzustand: Nach Abbau und Transport in die Werkstatt wurde die Skulptur zunächst von aufliegendem Schmutz sowie Mikroorganismen gereinigt.

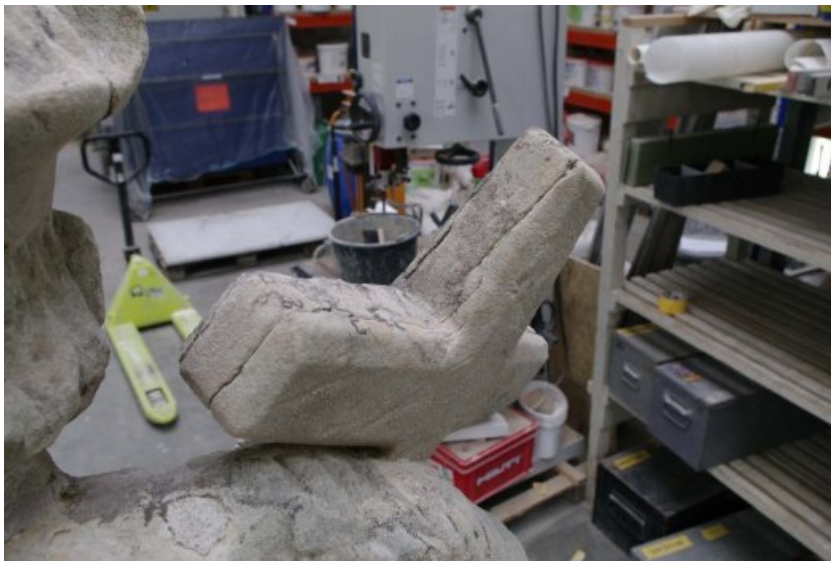
Nachzustand: Nach durchgeführter Konservierung und Restaurierung wurde die Skulptur wieder auf der Brücke aufgebaut.

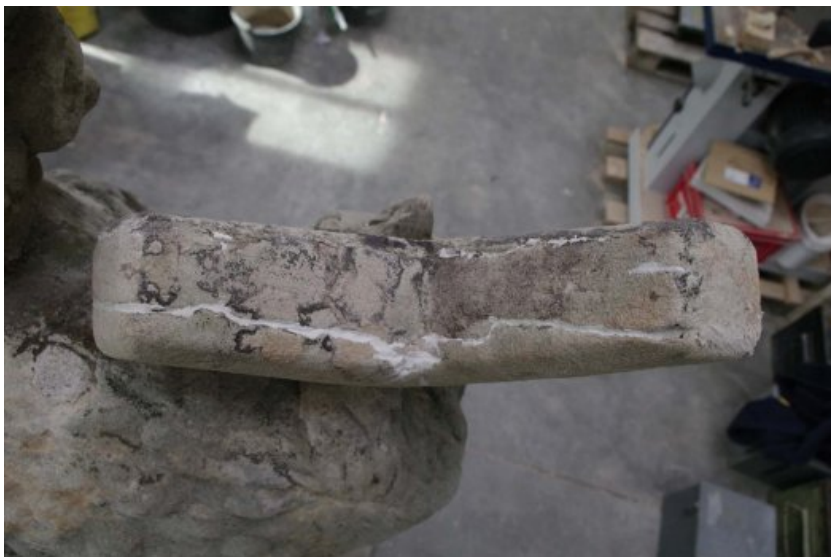
Zwischen - Zustand: Detail von tieferen Rissen am Kreuz, Aufsicht.

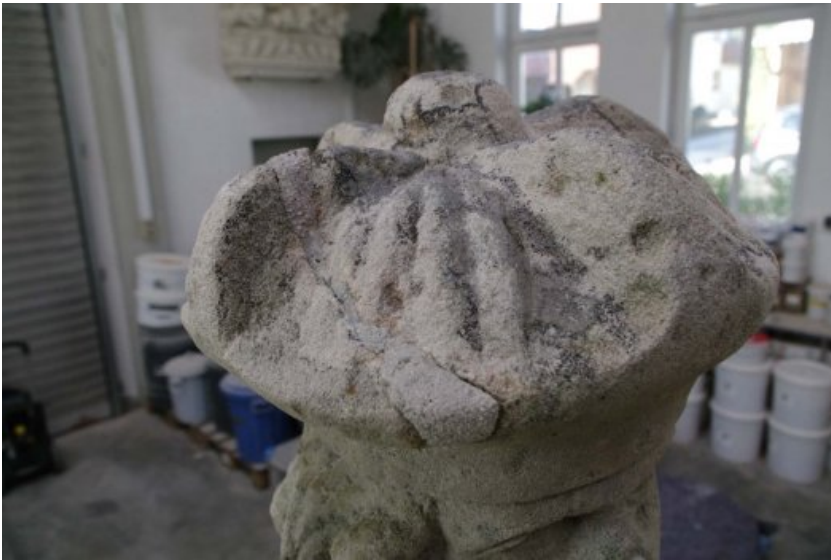
Zwischen - Zustand: Detail von tieferen Rissen am Kreuz, Aufsicht. Risse wurden mit mineralischer Injektionsmasse verfüllt und oberflächlich mit Steinersatzmasse verschlossen

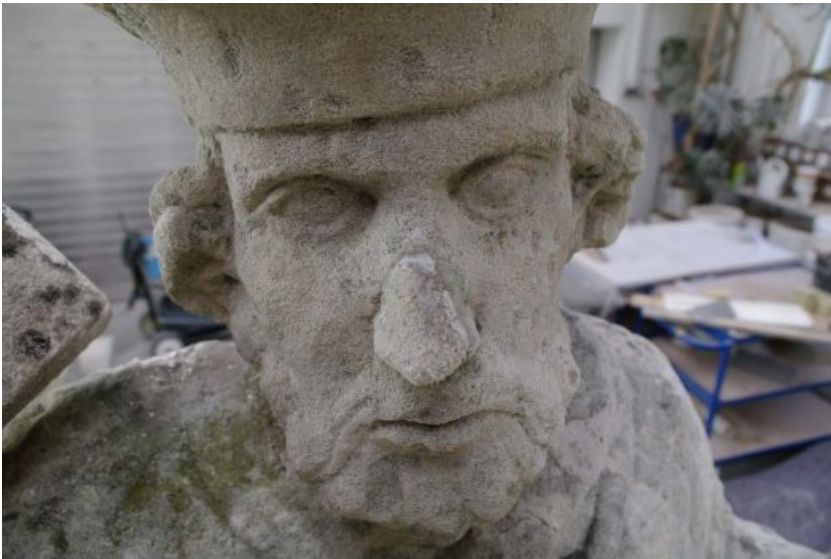
Zwischen - Zustand: Detail Rissverlauf, partiell defekte Flanken wurden mit Rissinjektionsmassen verschlossen.
