REFERENZ

Lorenzer Haus

Fassade
2018-2020

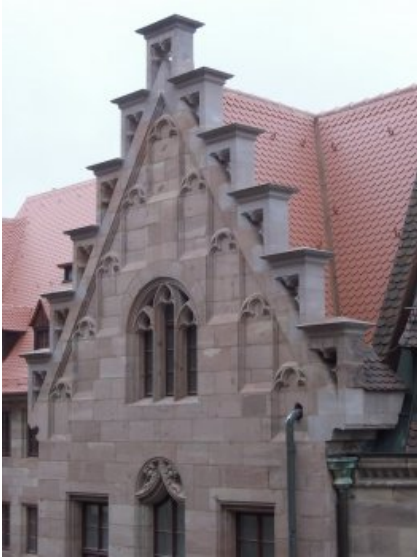
Nachzustand: Straßenseitige Ansicht des wiederaufgebauten Giebels.

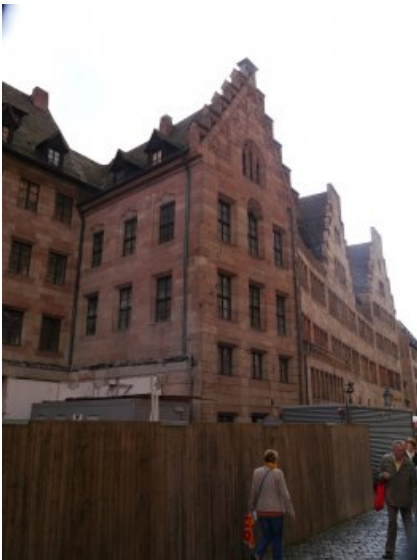
Vorzustand: Vor Beginn der Arbeiten war der Anbau des Erdgeschosses bereits abgerissen.

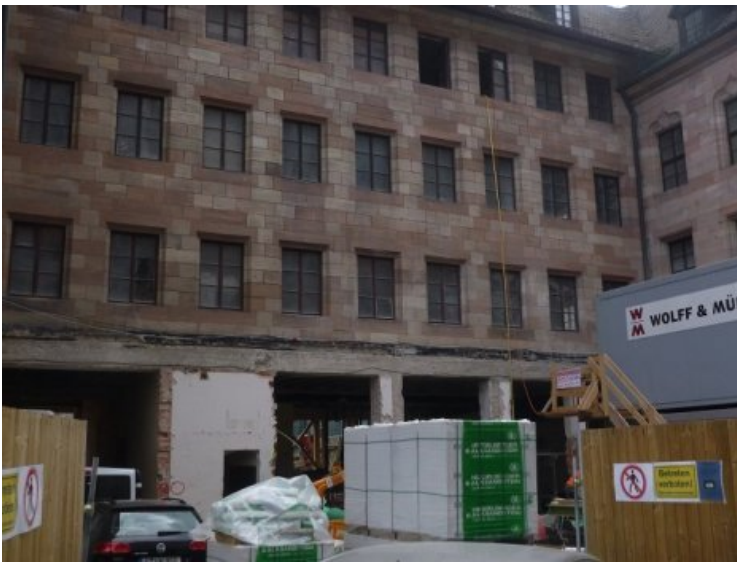
Vorzustand: Die Fassade des Erdgeschosses war nach dem Abriss des Anbaus im Rohbauzustand.

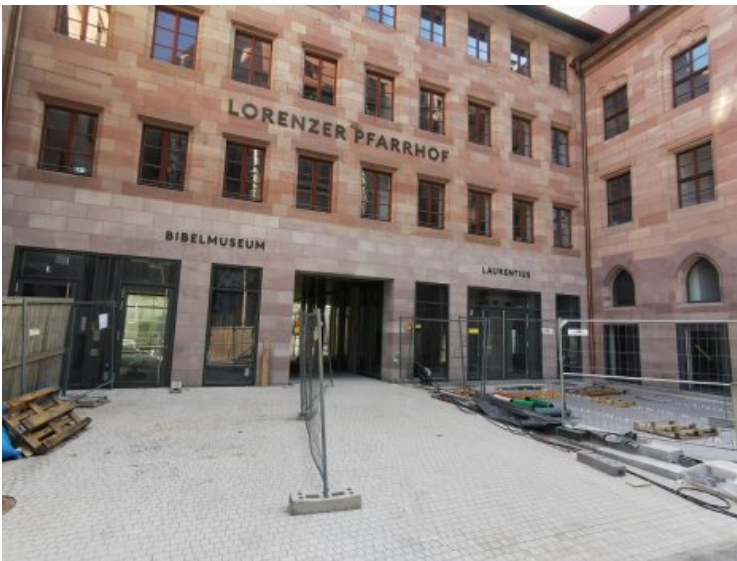
Fertiggestellte Verblenderfassade mit Durchgang. Der Schriftzug wurde mit Gewindestäben in den Sandstein eingeklebt.

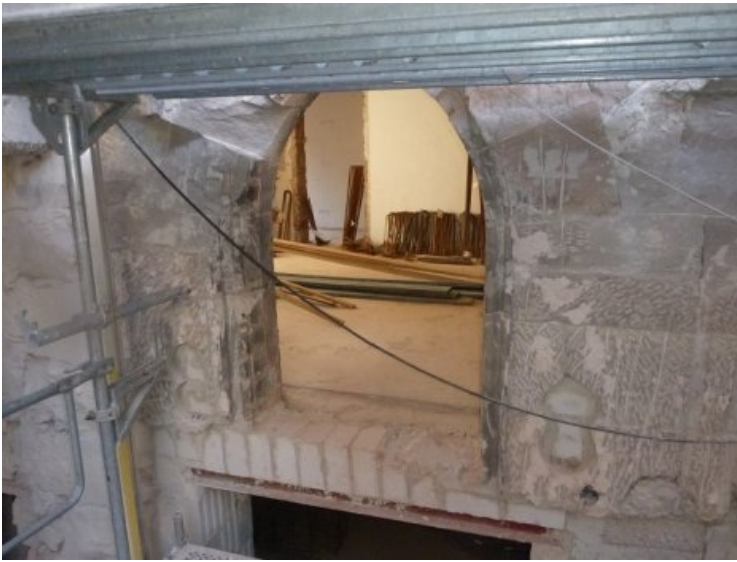
Bei der Herstellung von Öffnungen für neue Fenster wurde festgestellt, dass die bauzeitlichen Fenstergewände noch erhalten sind, wenn auch mit umfangreichen Schäden.

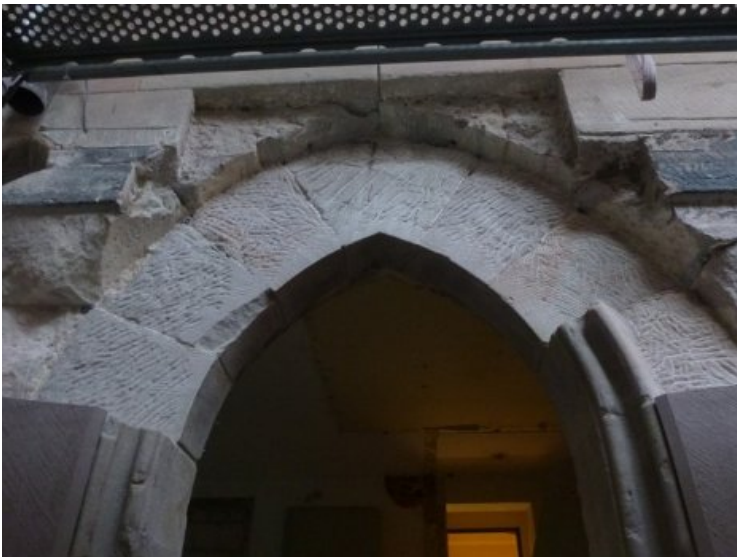
Stark beschädigte Bereiche der Gewände mussten für den Einbau von Neuteilen und Vierungen zurückgearbeitet werden.

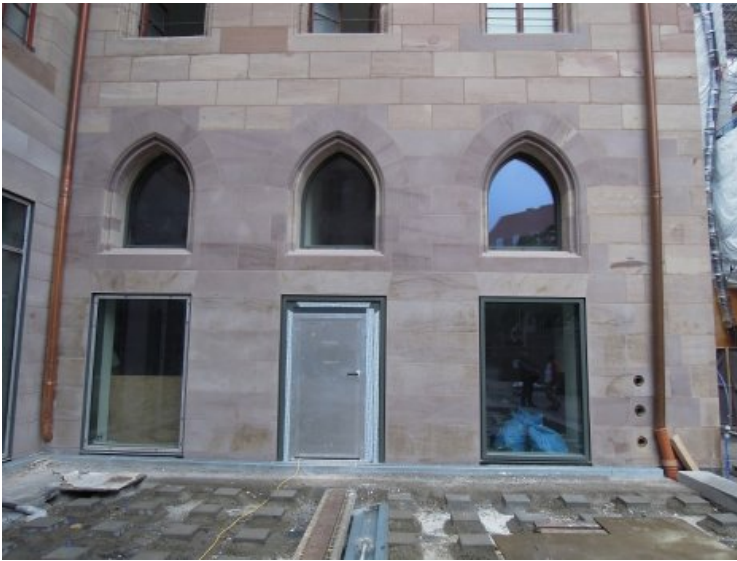
Nahezu fertiggestellte Ostfassade von Haus 8 mit der Rekonstruktion der Spitzbogenfenster und dem neugestalteten Erdgeschoss.

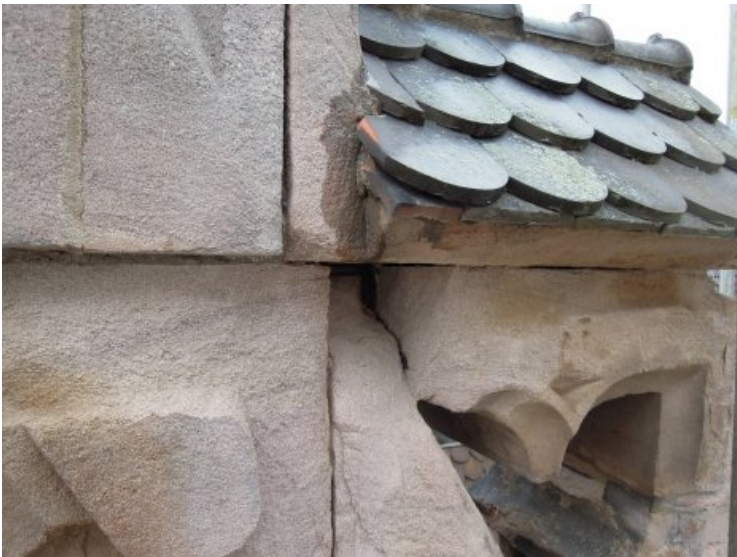
Detailansicht des Giebels von Haus 8. Erst nach Ausbau der schadhafte Altergänzungen waren Verwitterungstiefe und Korrosion der Verbindungselemente sichtbar.

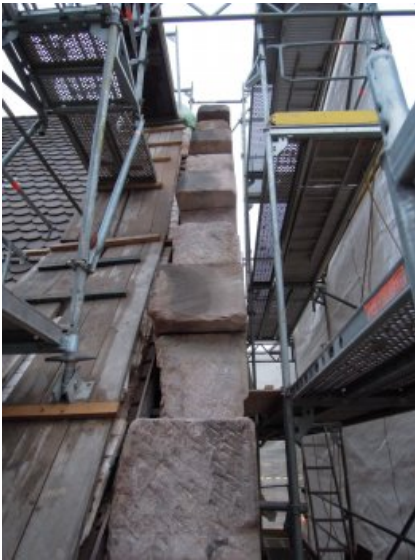
Arbeitsfoto: Giebelansicht nach Rückbau der Zierelemente.

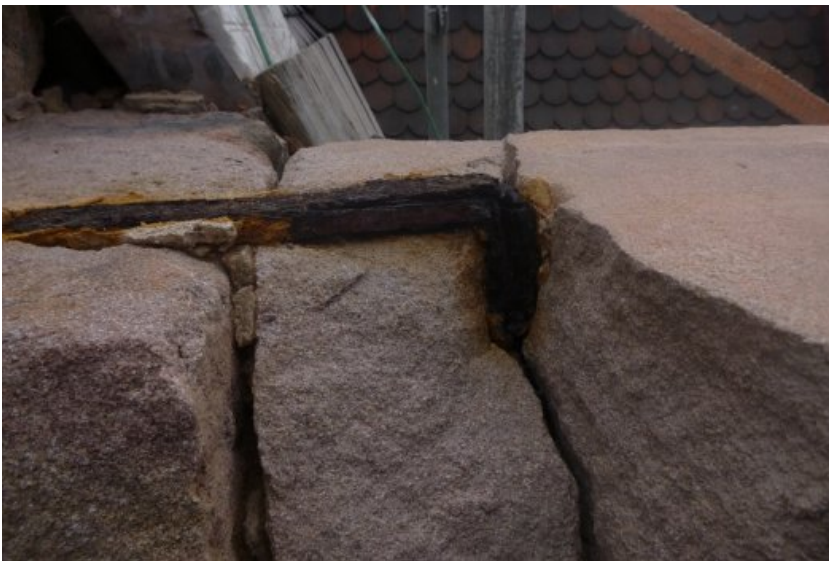
Korrodierte Verbindungsklammer, die zur Rissbildung im Sandstein führte. Aufgrund der geringen Materialstärke musste der Stein ausgetauscht werden und konnte nicht anderweitig gesichert werden.

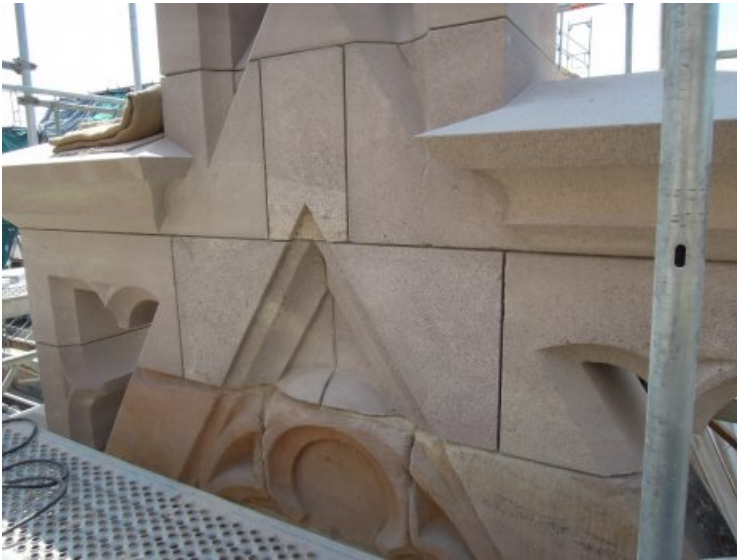
Die aus Neuteilen aufgebaute Giebelspitze, die Deckverfugung fehlt noch.

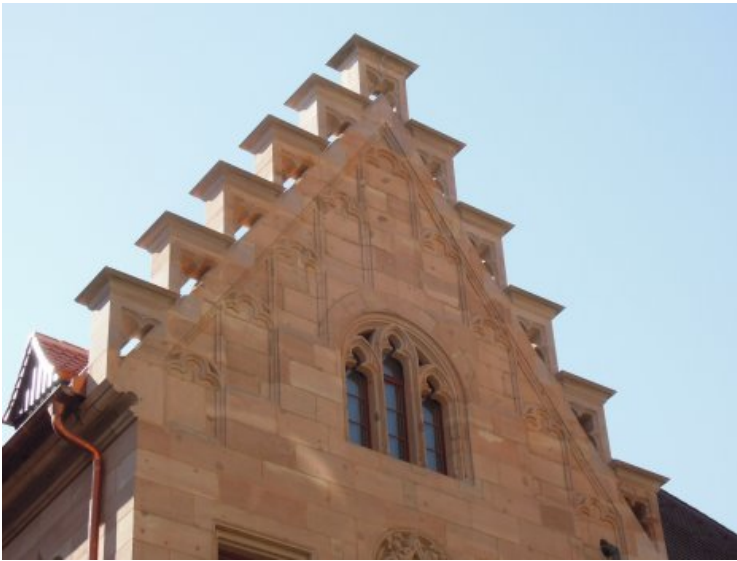
Fertiggestellter Giebel von Haus 8.

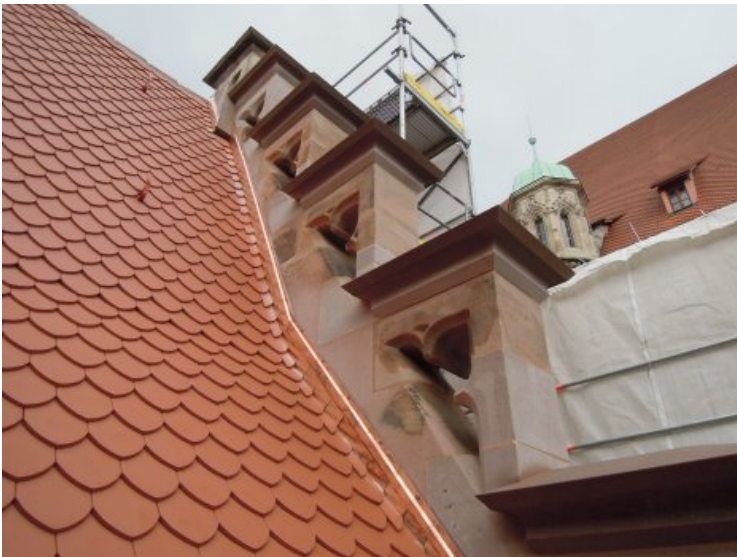
Nachzustand: Giebelansicht von der Dachseite. Im Übergang zur Dachhaut waren umfangreiche Steineränzungen mit Mörtel notwendig, um einen geeigneten Abschluss der Verdachung an den Stein zu schaffen.

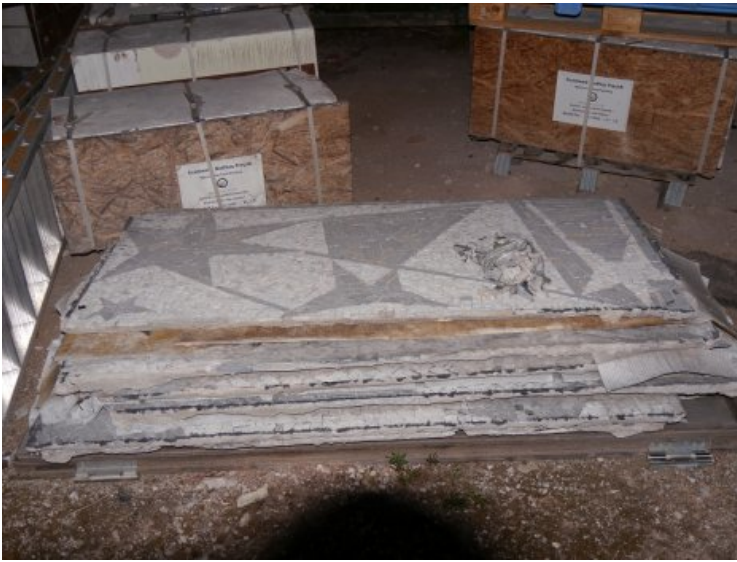
Eine der Mosaikplatten im Vorzustand, zwischengelagert im städtischen Lager in der Donaustraße.

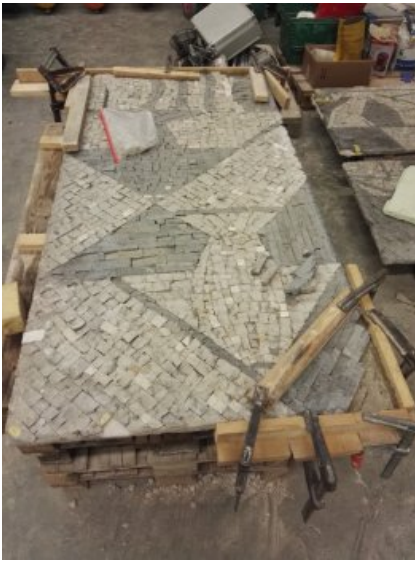
Arbeitsfoto: Mosaikplatte in der Werkstatt, mit ergänztem Unterbau und teilweise bereits wiederbefestigten Mosaiksteinen.

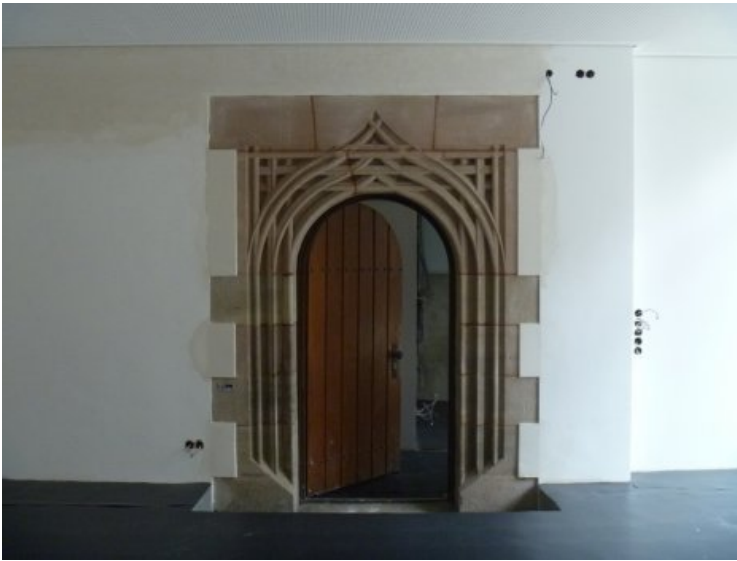
Restauriertes Portal, Fehlstellen wurden geschlossen und defekte Fugen erneuert. Durch eine Reinigung mit Heißdampf konnte eine Aufwertung des ästhetischen Erscheinungsbildes erreicht werden.

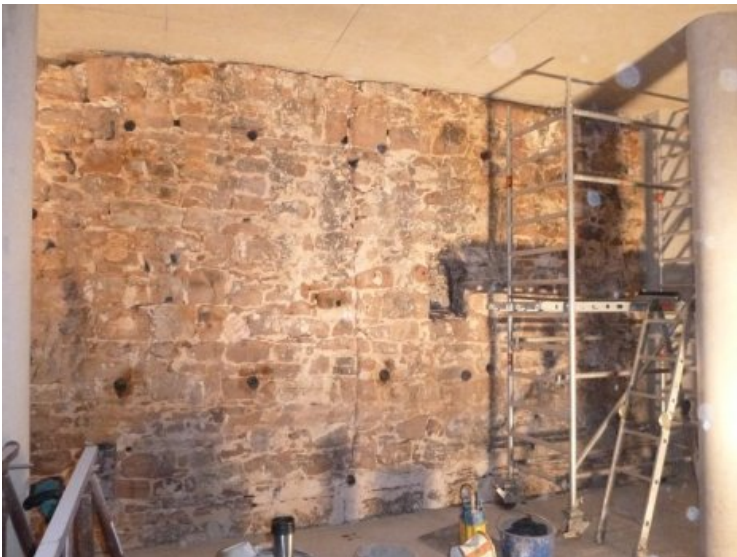
Zusätzlich zum Hauptauftrag wurde im Untergeschoss eine Bruchsteinmauer restauriert.
