REFERENZ

Pfarrkirche St. Veit

Natursteine der Fassaden und des Turms, Epitaphe
2020-2020

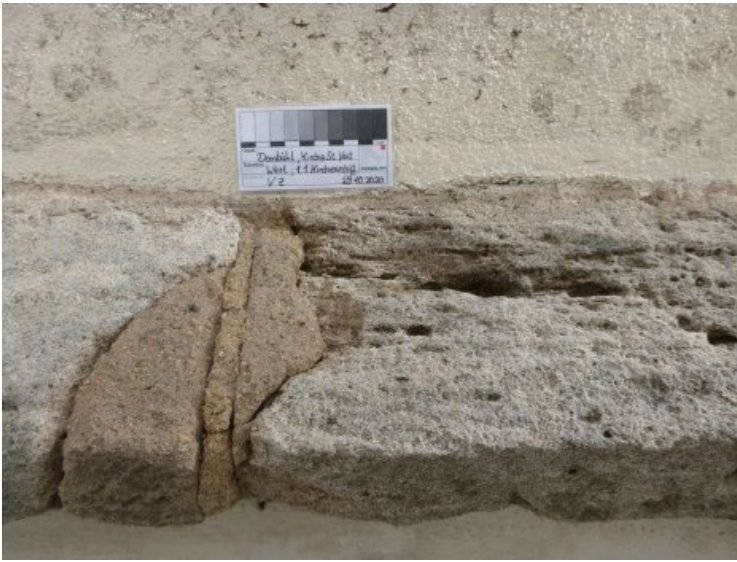
Vorzustand: Defekte Altergänzung an der Westfassade des Kirchenschiffs.

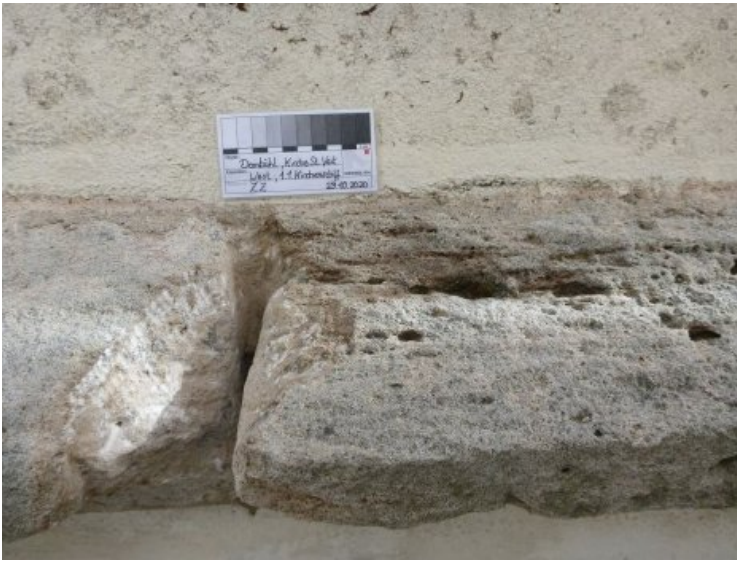
Die defekte Altergänzung wurde entfernt.

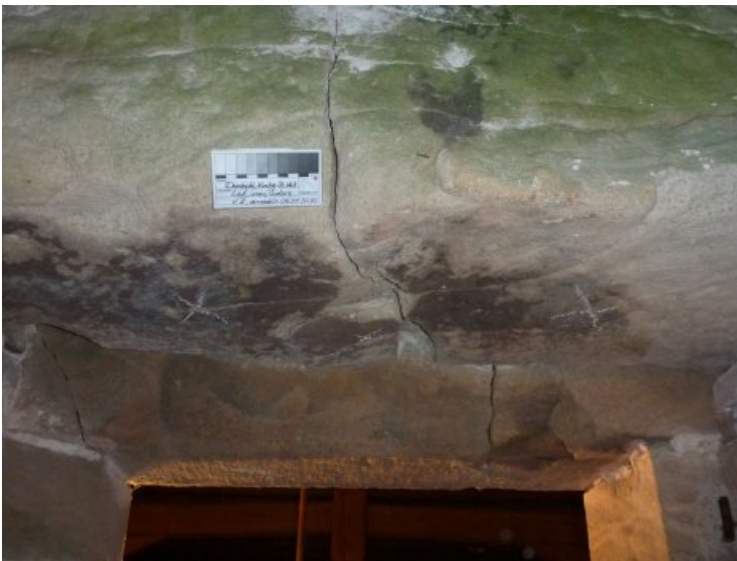
Untersicht des Türsturzes.

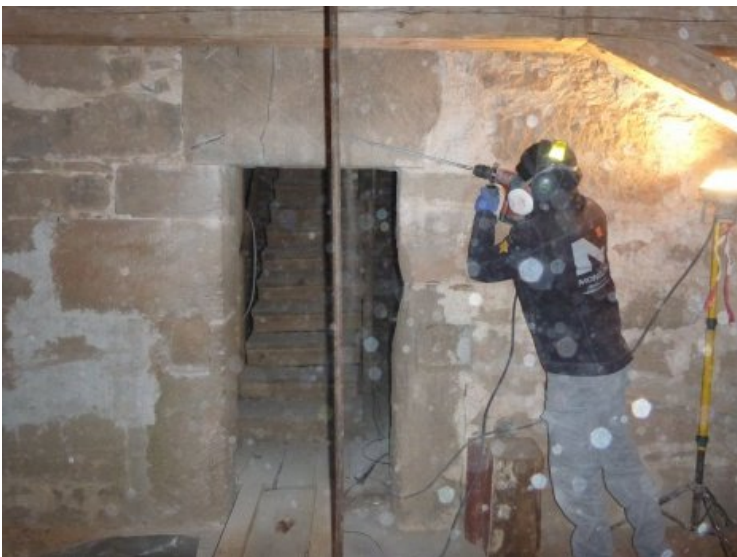
Während dem Setzen der Bohrung für die anschließende Vernadelung.
