## REFERENZ

### Bahnhofsgebäude

2020-2020

Emskirchen

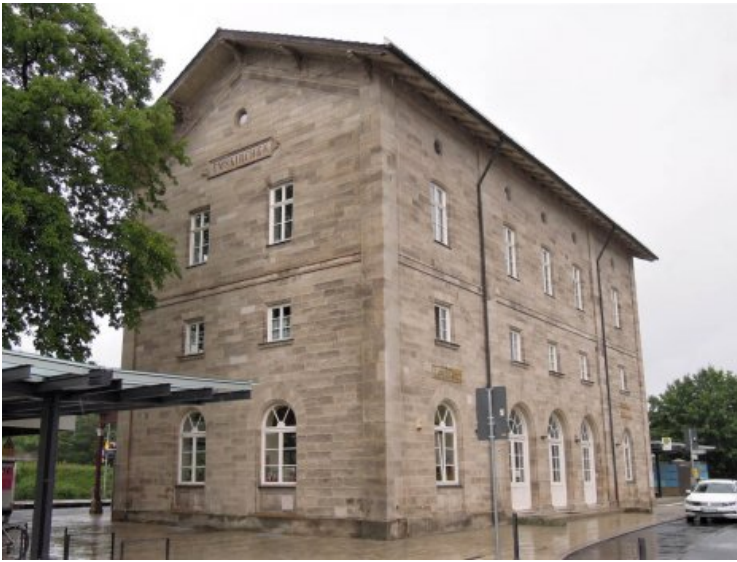
Das Bahnhofsgebäude in Süd-Westansicht nach Abschluss der Arbeiten.

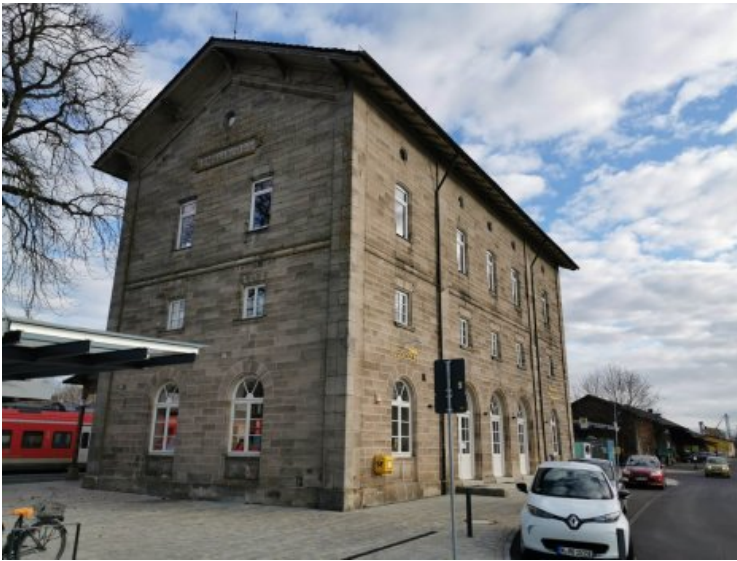
Das Gebäude im Vorzustand, auf der Westfassade liegen Algen auf, es sind Verschmutzungen durch Vogelkot vorhanden, der Schriftzug ist fast nicht wahrzunehmen.

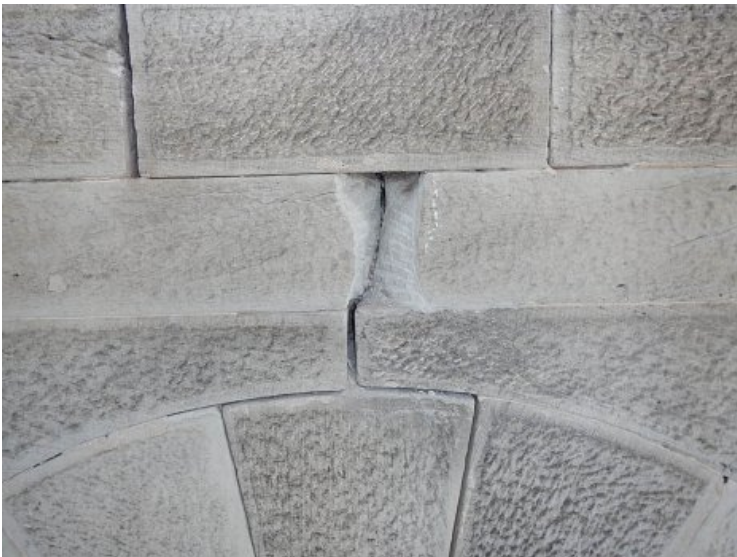
Vorzustand: Fehlstelle am Sandstein und tiefe Fugen.

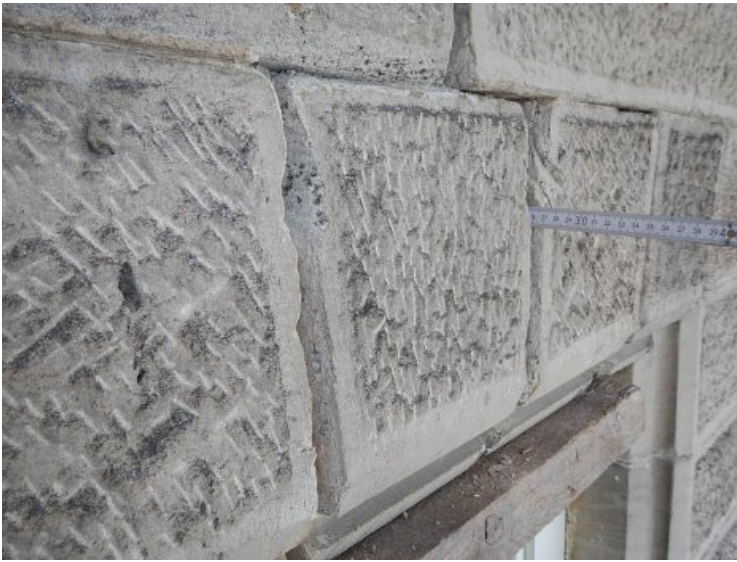
Vorzustand: Offenes Fugennetz um das Fenstergewände, etwa 27 cm tiefer Hohlraum.

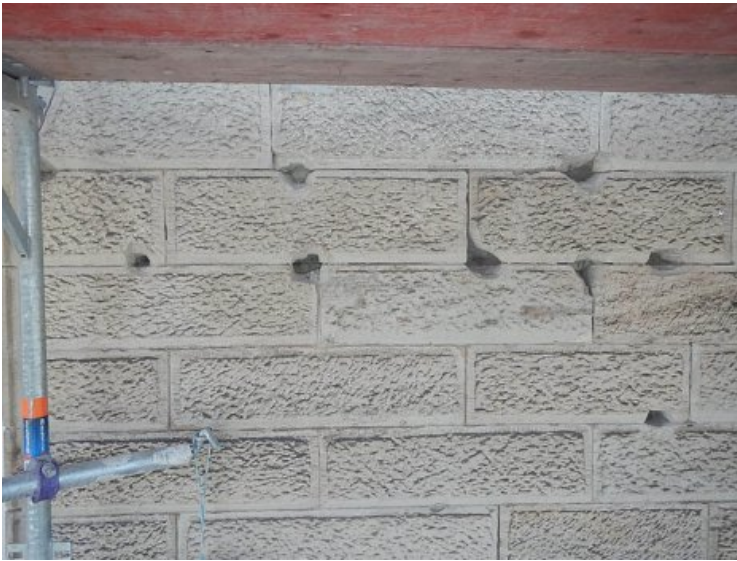
Entstandene Fehlstellen nach dem Ausarbeiten alter Verankerungen.

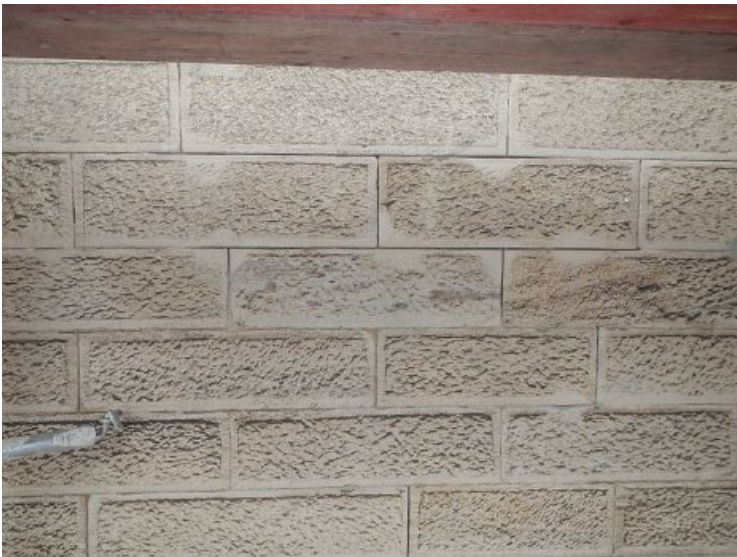
Nachzustand mit geschlossenen Fehlstellen.

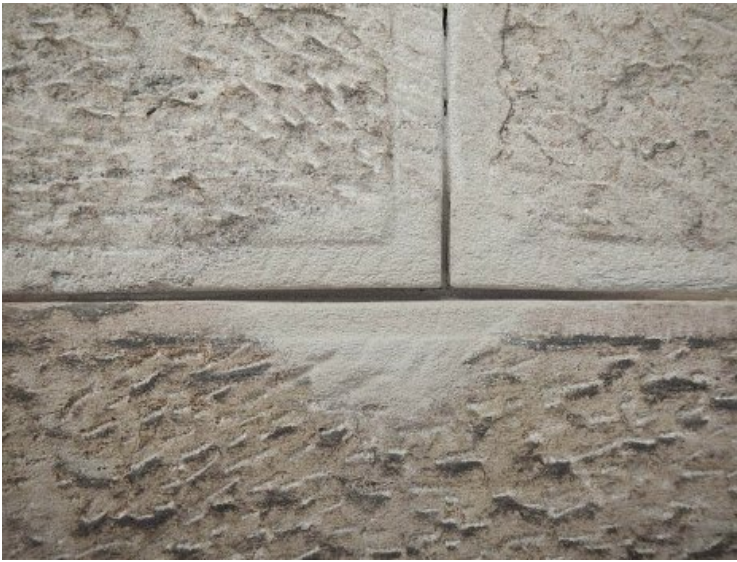
Detailansicht einer Fehlstellenergänzung.

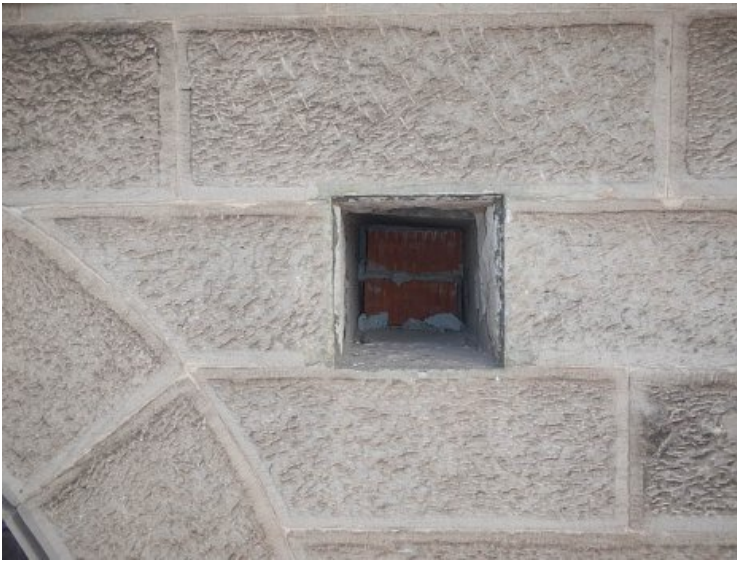
Vorzustand: Aus Naturstein zu ergänzende Fehlstelle.

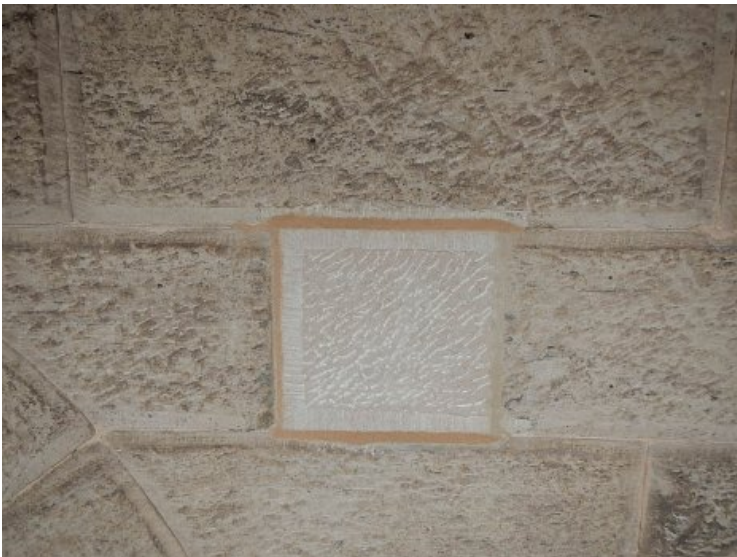
Nachzustand: Eingesetzte Vierung

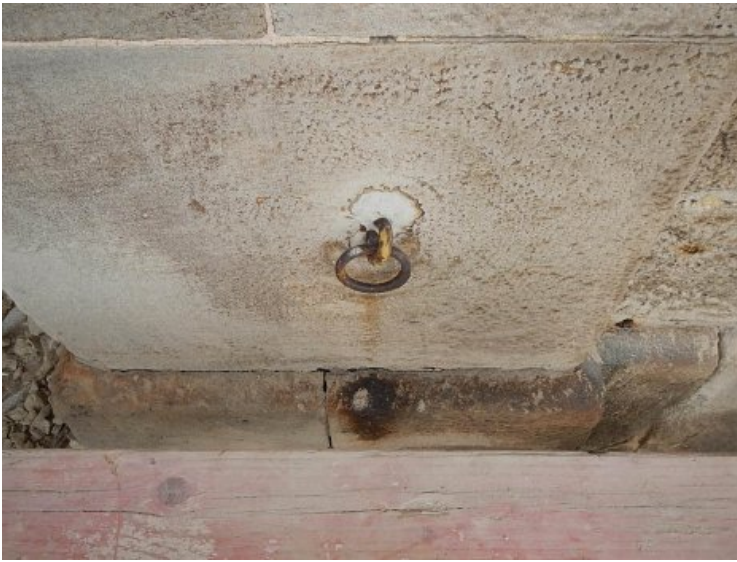
Ein Haken zum Anbinden von Pferden. Manche Metallteile wurden aufgrund ihrer historischen Relevanz in der Wand belassen.

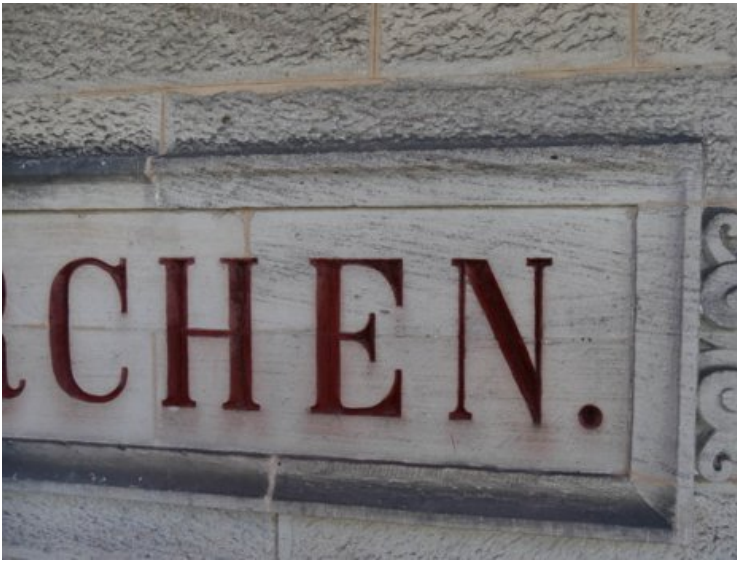
Nachzustand: Detailansicht der Schriftzüge, die sich an der Ost- und Westfassade befinden. Die Schriftwurde mit roter Farbe zur Verbesserung der Lesbarkeit nachgezogen.
