Asamkirche (St. Johann Nepomuk)

Fassade
2024-2024

Im Zuge der Fassadensanierung der spätbarock gestalteten Kirche wurden die, das Portal einfassenden Natursteinelemente konserviert und restauriert.

Gegenstand der Maßnahme waren die Figurengruppe um den Heiligen Nepomuk über dem Portalgiebel sowie die flankierenden Säulen, Pilaster und Lisenen.

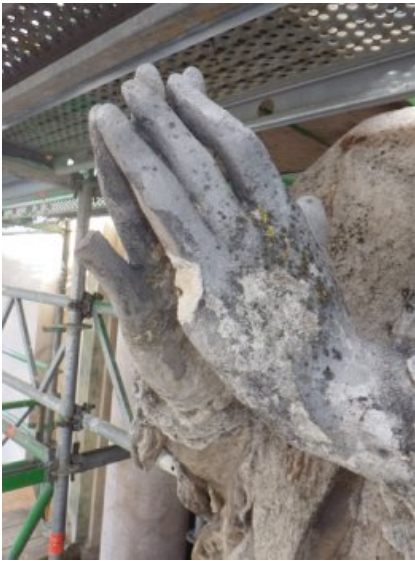
Fehlstellen an den betenden Händen der Nepomuk-Skulptur.

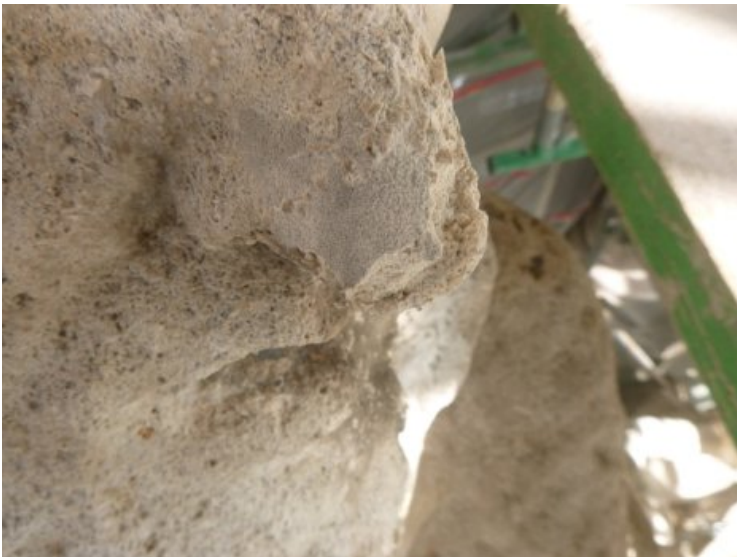
Am Kopf der Nepomuk-Skulptur war die Gesteinsoberfläche aufgeraut und von Rückwitterungen geprägt.

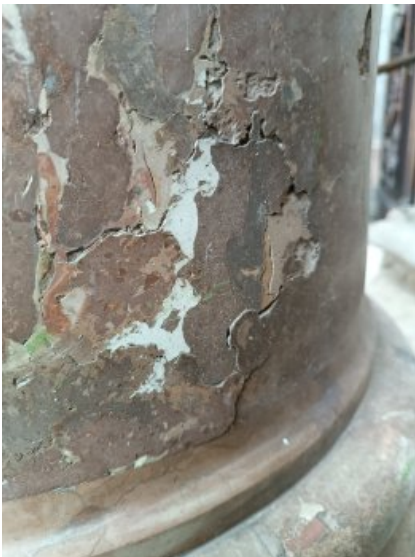
Abschalender Bereich mit defekter Altergänzung am unteren Säulenschaft.
