REFERENZ

Kloster Eberbach

Innenbereiche Langhaus, Querhaus und Seitenschiffe
2019-2021

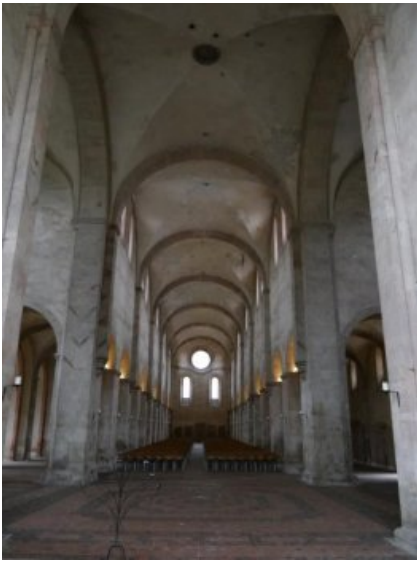
Blick ins Langhaus vor Beginn der Maßnahmen

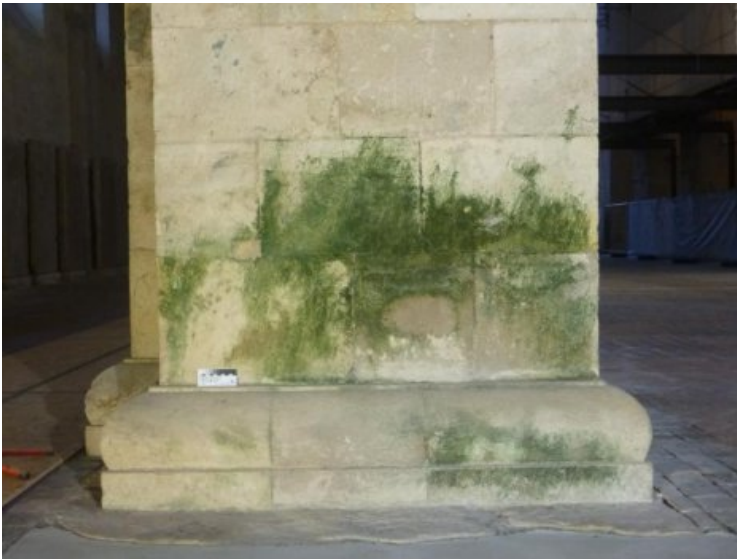
Der Sockel einiger Säulen ist durch biogene Auflagerungen belastet.

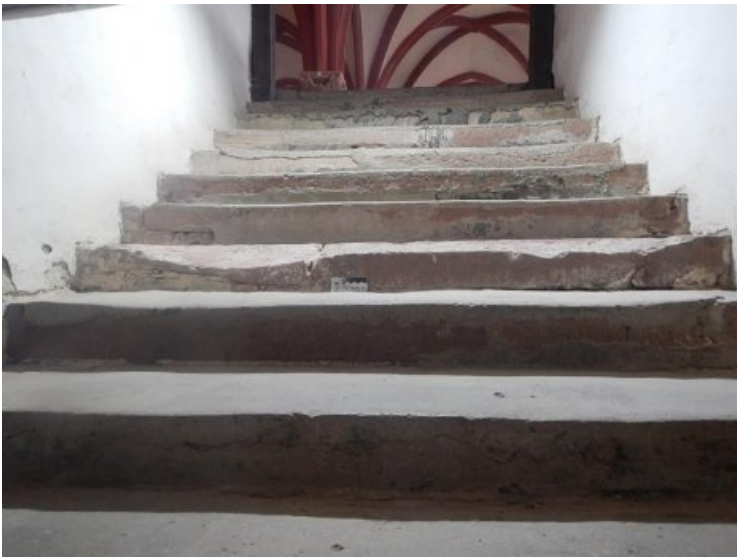
Die Stufen des westlichen Treppenaufgangs zum Dormitorium sind teils stark ausgebrochen und verwittert.
