## REFERENZ

### Kloster Eberbach

Innenbereiche Langhaus, Querhaus und Seitenschiffe  
2019-2021

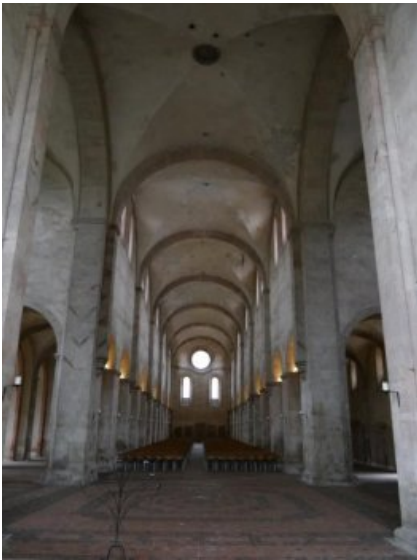
Blick ins Langhaus vor Beginn der Maßnahmen

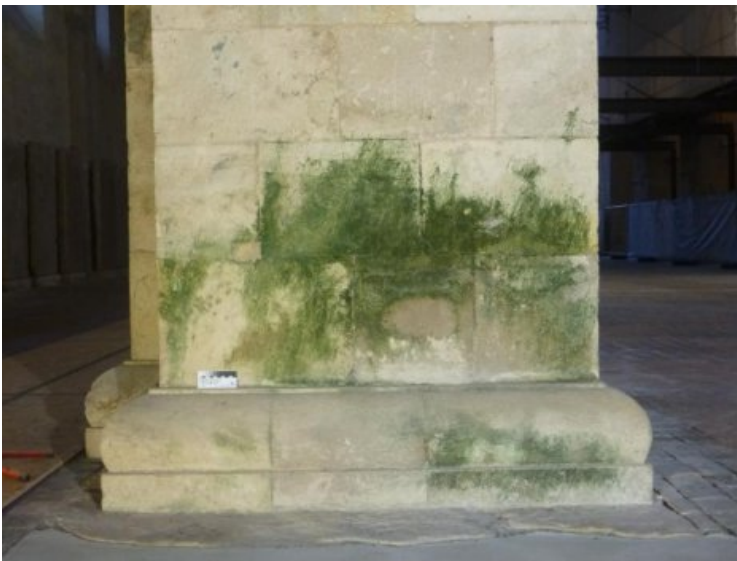
Der Sockel einiger Säulen ist durch biogene Auflagerungen belastet.

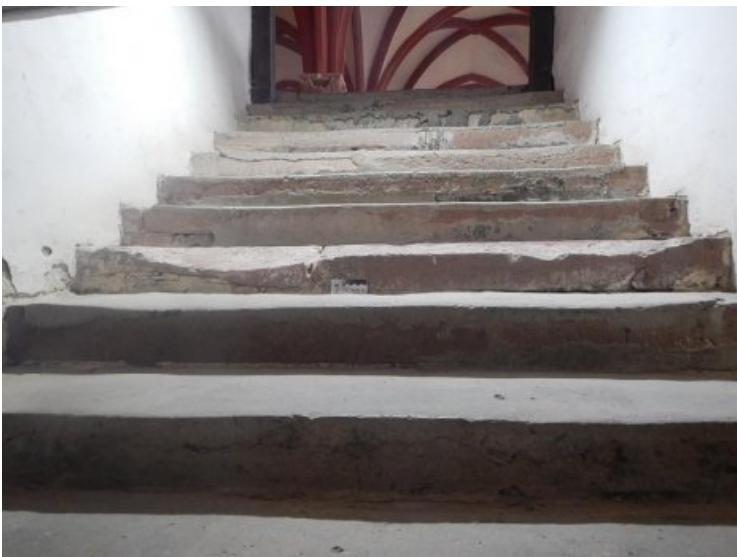
Die Stufen des westlichen Treppenaufgangs zum Dormitorium sind teils stark ausgebrochen und verwittert.

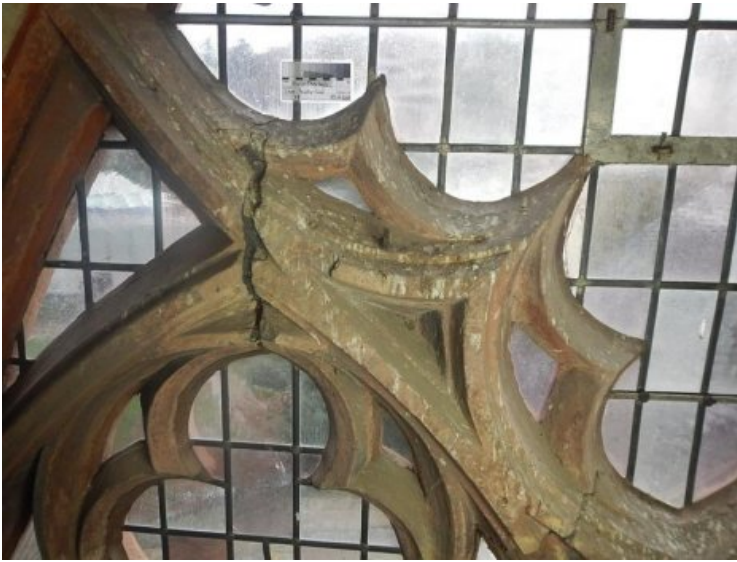
Die gotischen Maßwerkfenster sind verschmutzt und weisen ein mangelhaftes Fugenbild auf.
