REFERENZ

Krakauer Haus

2018-2019

Das Ziel der Restaurierung und Konservierung der gesamten Fassade und Brüstungssteine des sog. "Krakauer Haus" auf der Hinteren Insel Schütt in Nürnberg, war der Substanzerhalt unter Wiederherstellung eines einheitlichen Gesamtbildes. Die Arbeiten erfolgten unter Berücksichtigung sowohl des Denkmalstatus des Gebäudes, als auch der Nutzungsansprüche, die sich mit dem aktuellen Gastronomiebetrieb ergeben.

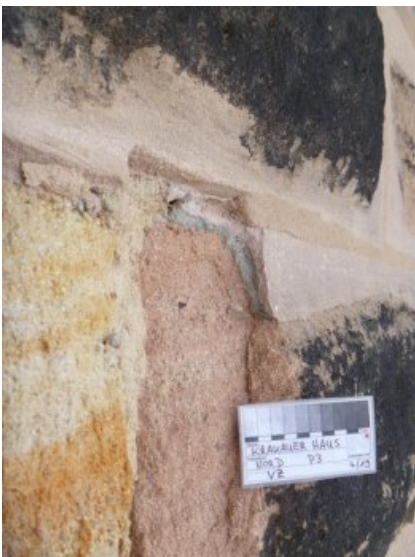
Vorzustand: Bereits vor Ausarbeitung defekter Steinbereiche und Fugen waren einige Bereiche der Werksteine in ihrer Oberfläche durch abgelöste Schalen und herabgefallene Altergänzungen stark reduziert.

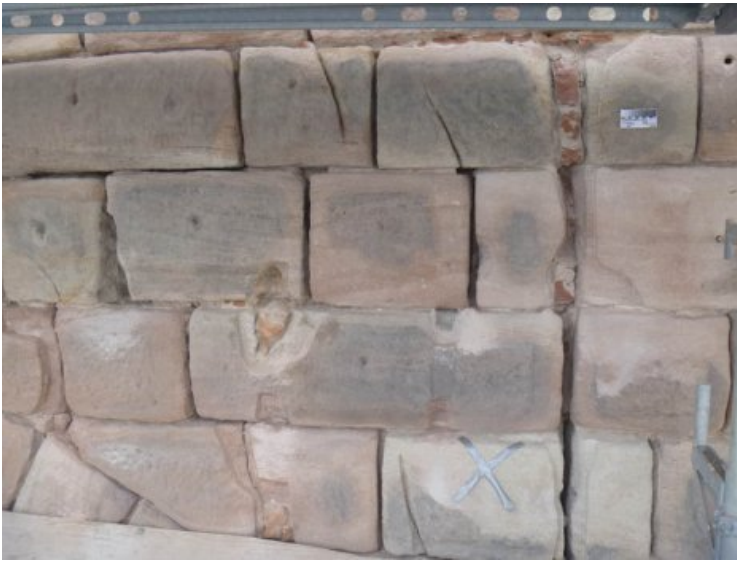
Ausgearbeitete defekte Altergänzungen und Fugen sowie große Baunahtfuge, die Risse wurden für die Injektion vorbereitet.

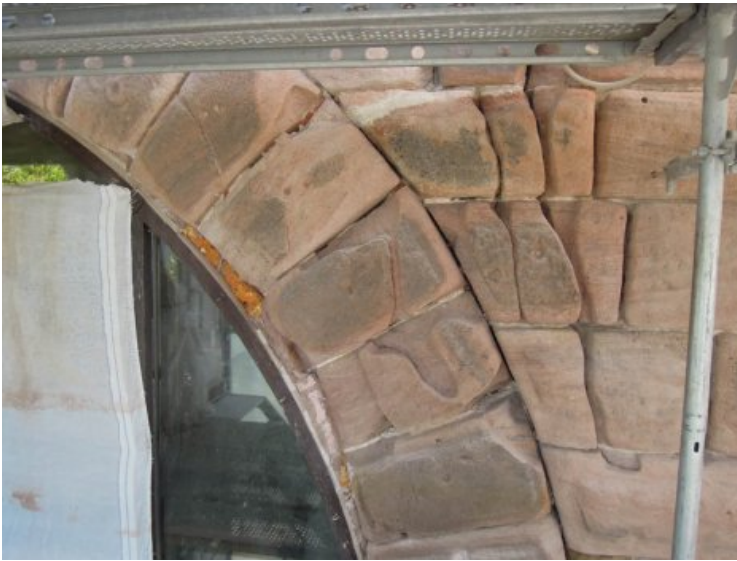
Bogensteine in der Fensterlaibung der Nordseite nach Ausarbeitung defekter Altergänzungen und verwitterter Werksteinbereiche sowie defekter Fugen.

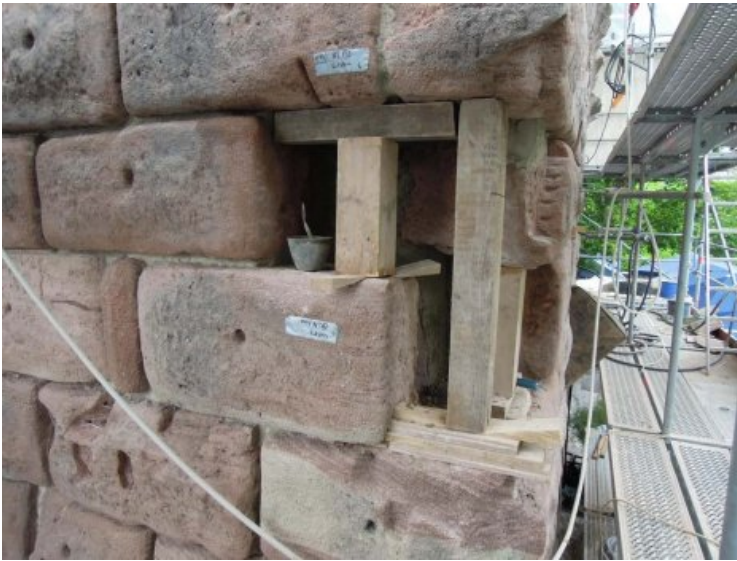
Ausbau von defekten Quadersteinen, die Abstützung erfolgte mit Vierkanthölzern.

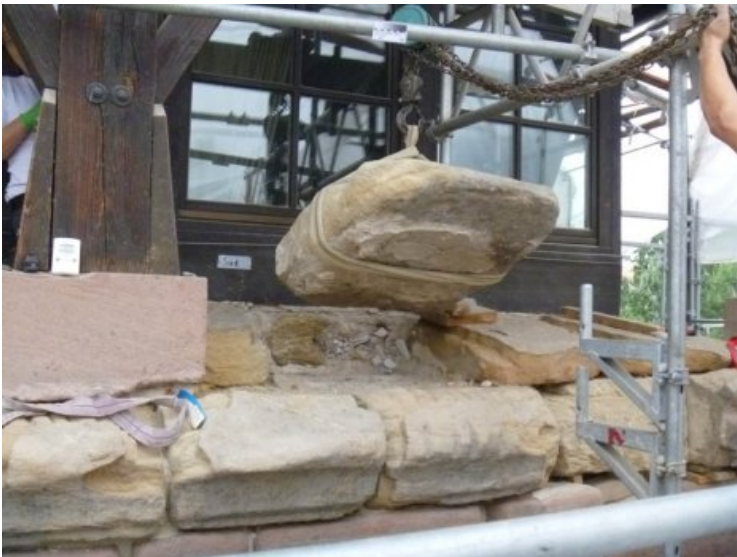
Aus dem Verband gelöste Steinquader sowie Abdecksteine der Balustradenbrüstung wurden für einen kraftschlüssigen Verband neu versetzt.

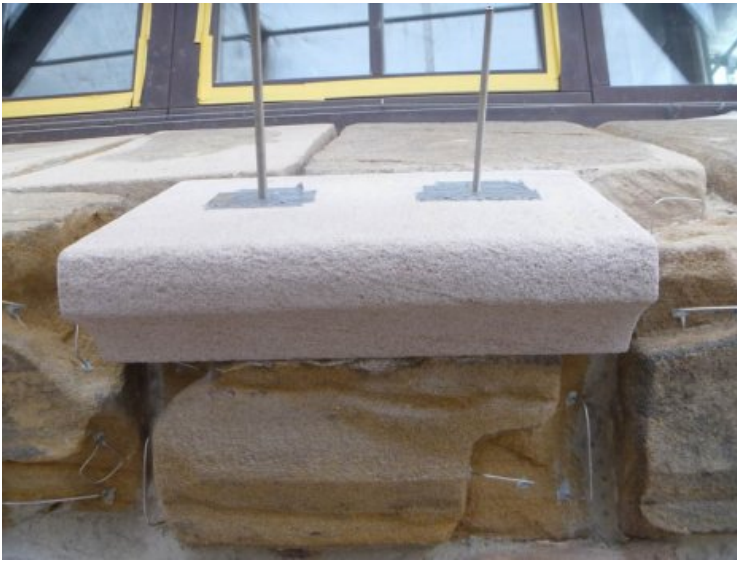
Arbeitsfoto: Bei zu geringer Einbindung der Vierungen ins Mauerwerk erfolgte das setzen von Bohrungen zum Einkleben von Edelstahl-Gewindestangen.

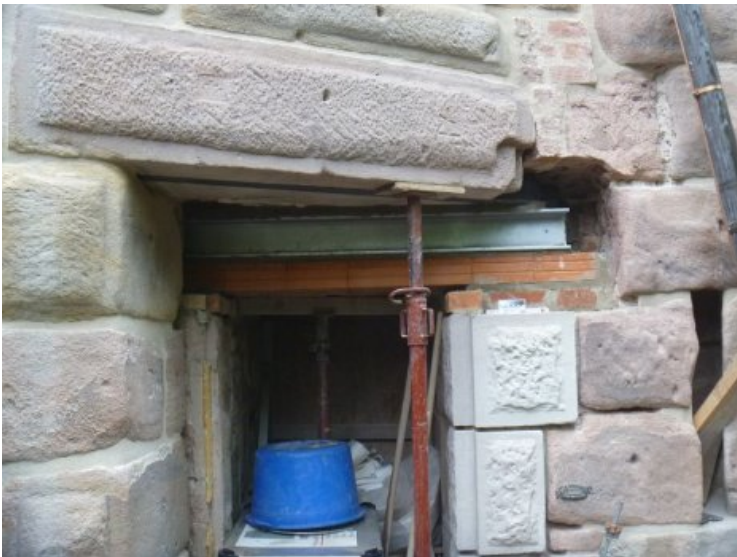
Der defekte Sturz wurde durch einen Stahlträger unterstützt und durch drei Ziegelstürze ersetzt. Nach Abschluss der Arbeiten ist diese Konstruktion vollständig durch einen Verblender überdeckt.
