REFERENZ

Krakauer Haus

2018-2019

Das Ziel der Restaurierung und Konservierung der gesamten Fassade und Brüstungssteine des sog. "Krakauer Haus" auf der Hinteren Insel Schütt in Nürnberg, war der Substanzerhalt unter Wiederherstellung eines einheitlichen Gesamtbildes. Die Arbeiten erfolgten unter Berücksichtigung sowohl des Denkmalstatus des Gebäudes, als auch der Nutzungsansprüche, die sich mit dem aktuellen Gastronomiebetrieb ergeben.

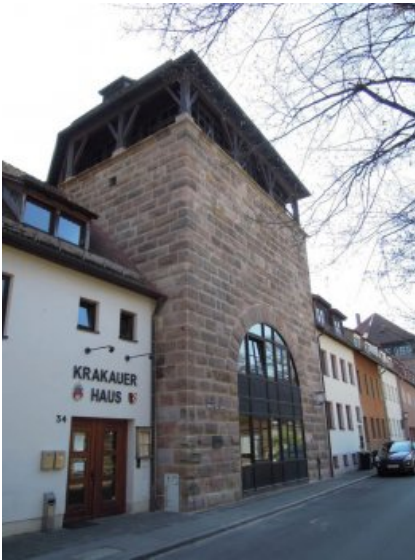
Ansicht des Turmes Krakauer Haus, Ost- und Nordfassade nach Abschluss der Arbeiten.

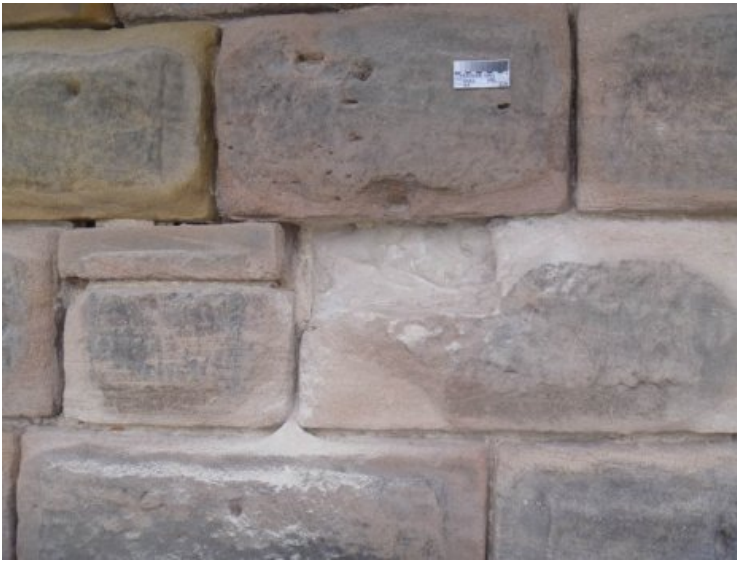
Arbeitsfoto: Nach Ausarbeitung der Fugen wurden die Flanken und Oberflächen geglättet, um ein gleichmäßiges Fugenbild zu erreichen.

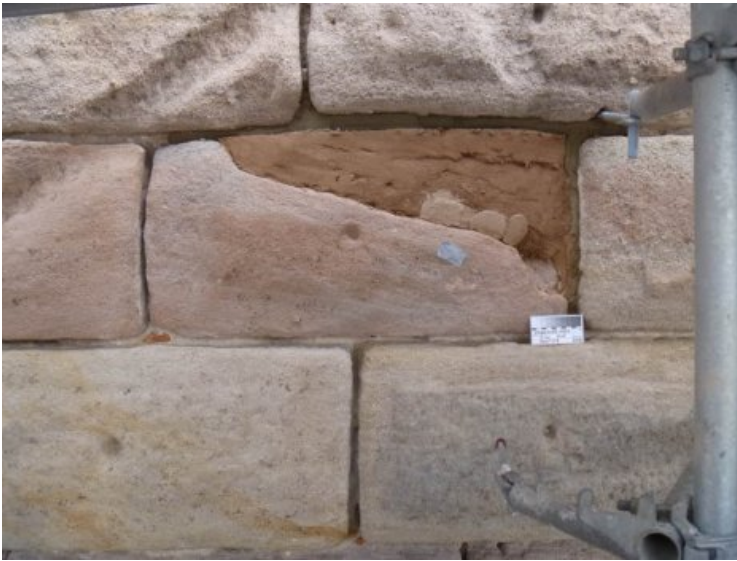
Nach Ausarbeitung der Fugen wurden Muster für Ergänzungen angelegt.

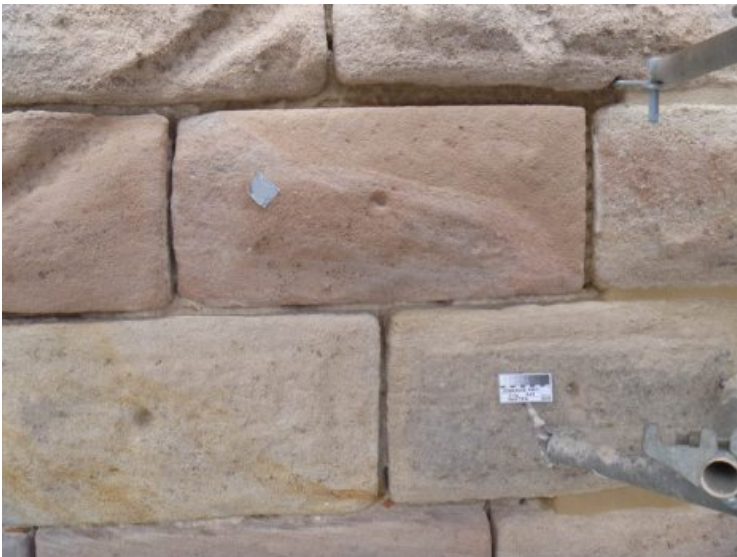
Angelegte Muster von Ergänzung und Fugen (rechts im Bild).

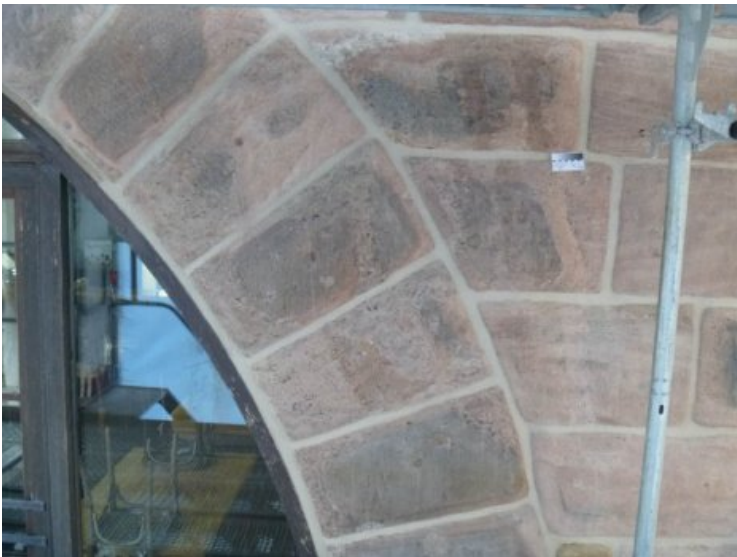
Bogensteine in der Fensterlaibung nach partieller Festigung, Ergänzung und Neuverfugung sowie Retusche.

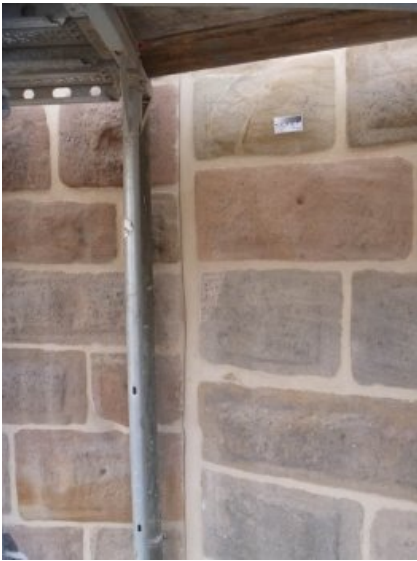
Neu verfugte Mauerquader und Baunaht
mit Kellenschnitt.

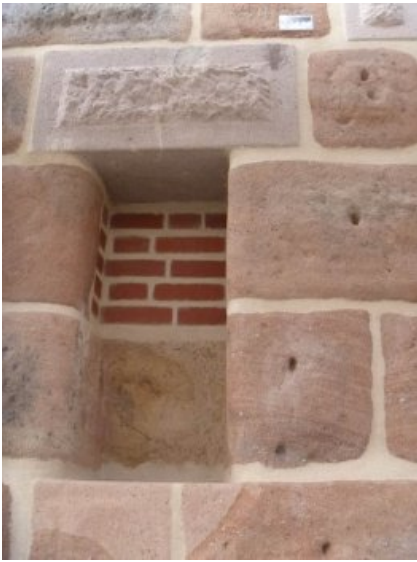
Maueröffnung nach Einbau des neuen Sturzes sowie Neuverfugung sowie Aus- und Hintermauerung mit neuen Ziegeln, außerdem einige Mörtelergänzungen.

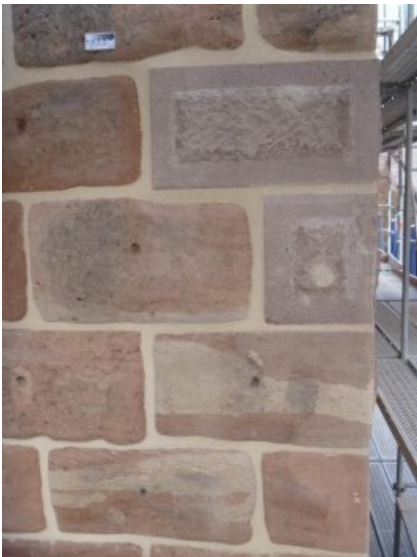
Nach Einbau und Neuverfugung der Neuteile.

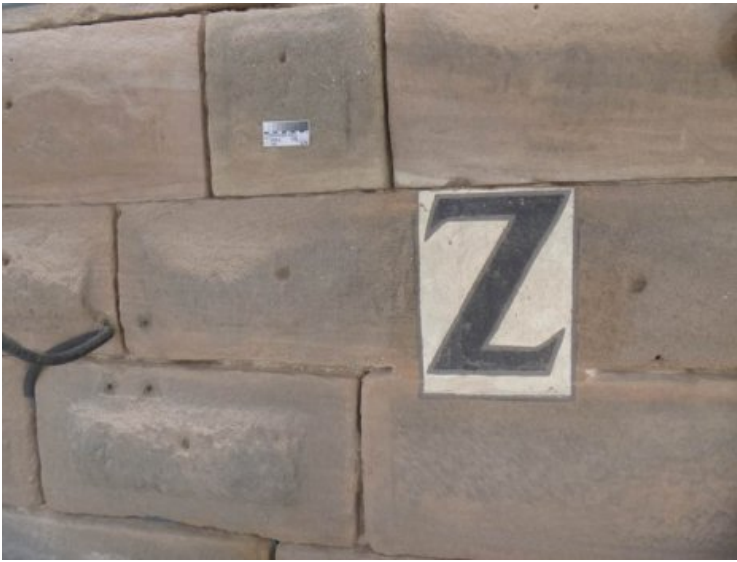
Der Stadtmauerturm wird auch >schwarzes Z< genannt. Der Buchstabe ist auf die Nordfassade aufgemalt. Dieser Bereich wurde sorgsam geschützt und bearbeitet.

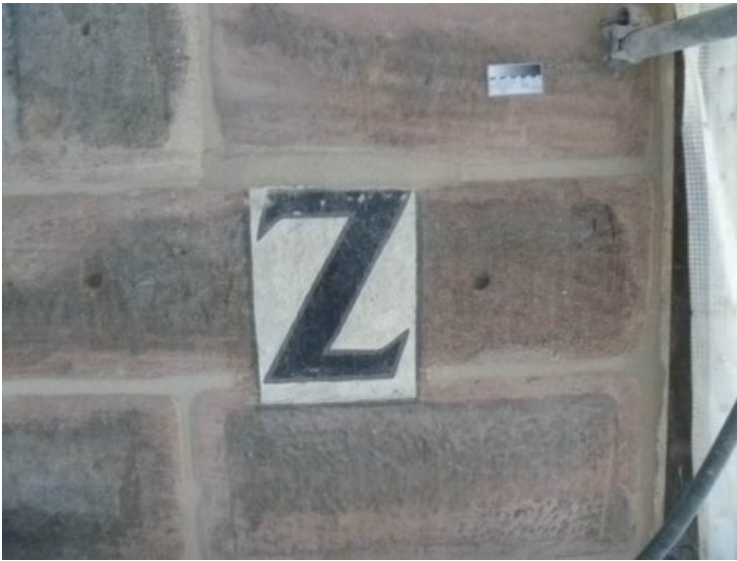
Nach der Neuverfugung des Quadermauerwerks erfolgte zur farblichen Anpassung und besseren Lesbarkeit die Retusche der Wandmalerei.

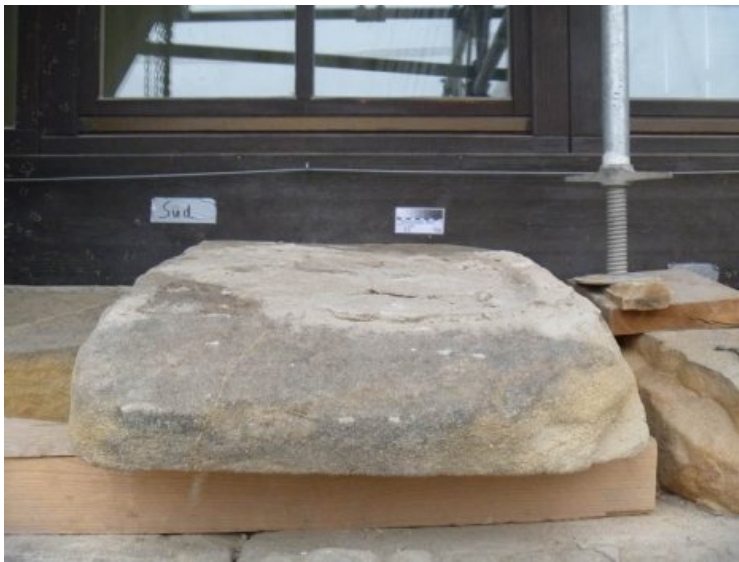
Die Arbeit umfasste den Ausbau der Einzelsteine, ggf. mit Abstützung, die Reinigung aller Fugenflächen, das Aufrauen der Flächen sowie den Neuversatz mit Trasskalk.

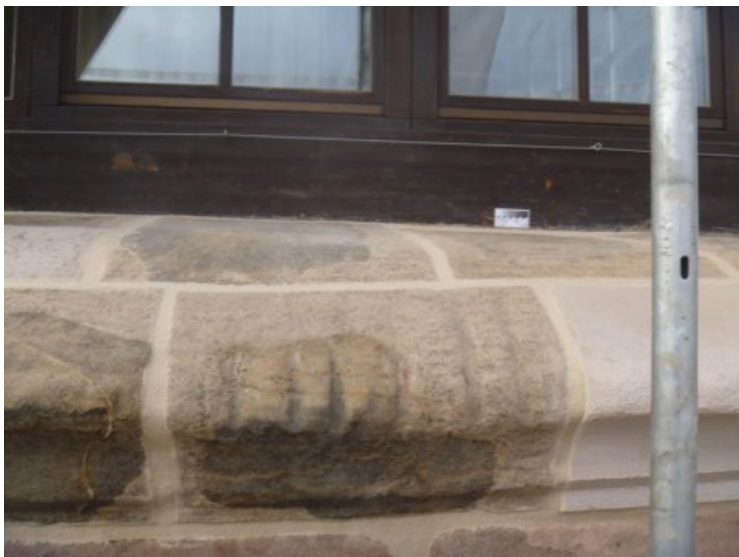
Sandsteinquader sowie Fugen im Bereich der Brüstungsabdeckung der Südseite nach Ergänzung und Retusche und mit angeglichenem Neuteil rechts daneben.

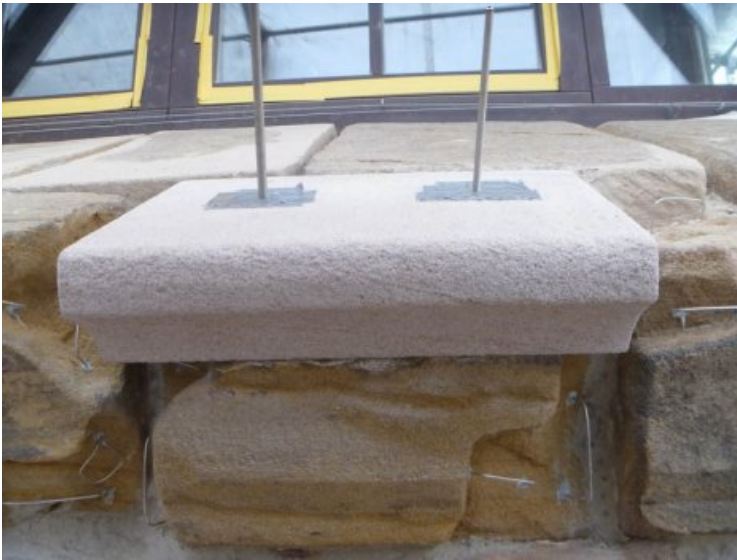
Arbeitsfoto: Bei zu geringer Einbindung der Vierungen ins Mauerwerk erfolgte das setzen von Bohrungen zum Einkleben von Edelstahl-Gewindestangen.
