## REFERENZ

### Ev.-ref. Pfarrkirche St. Martha

Wandflächen in Innenraum  
2015-2018

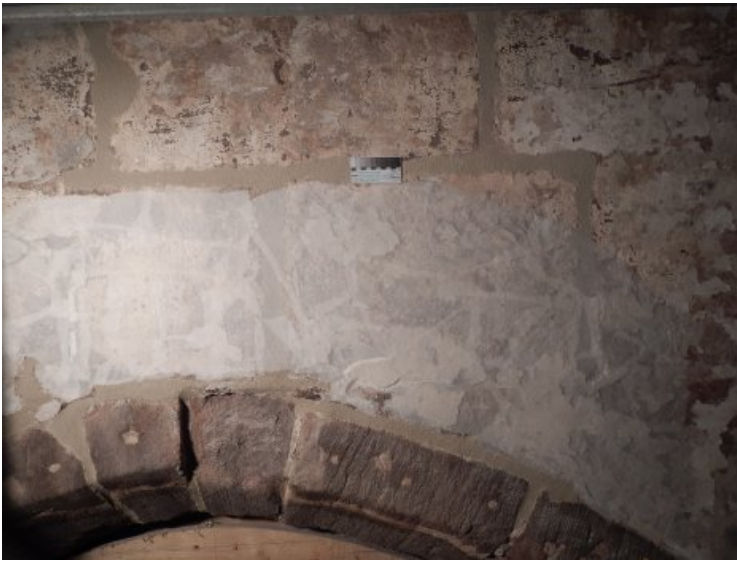
Der Putzbereich um den Rundbogen wurde mit Japanpapier kaschiert.

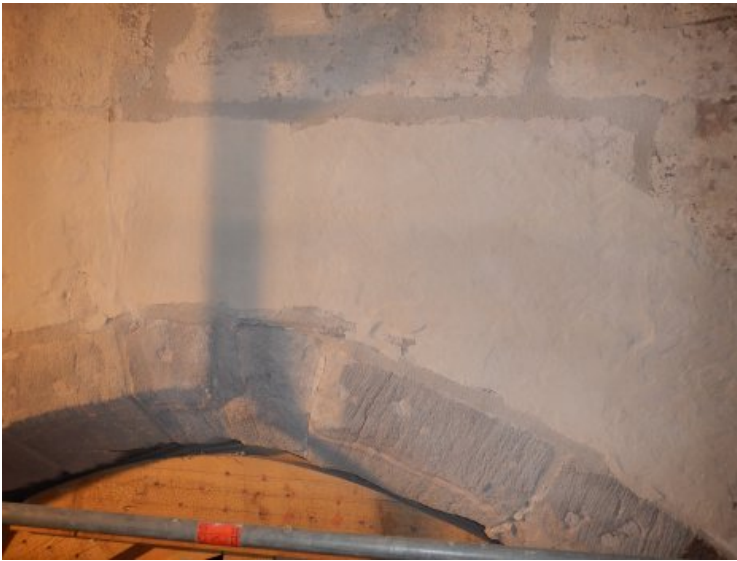
Die Natursteinbereiche im Rundbogen sowie die Wandfläche wurden lasierend gestrichen.

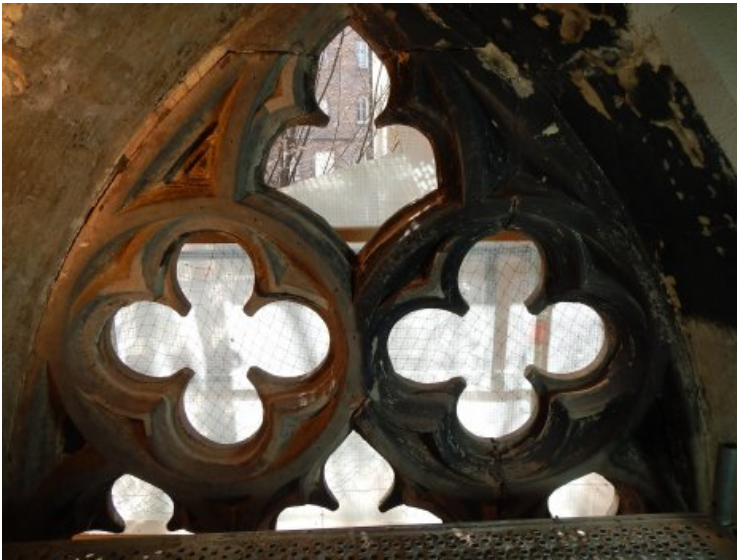
Zwischenzustand der Maßwerkfenster nach der Oberflächenreinigung von Ruß.

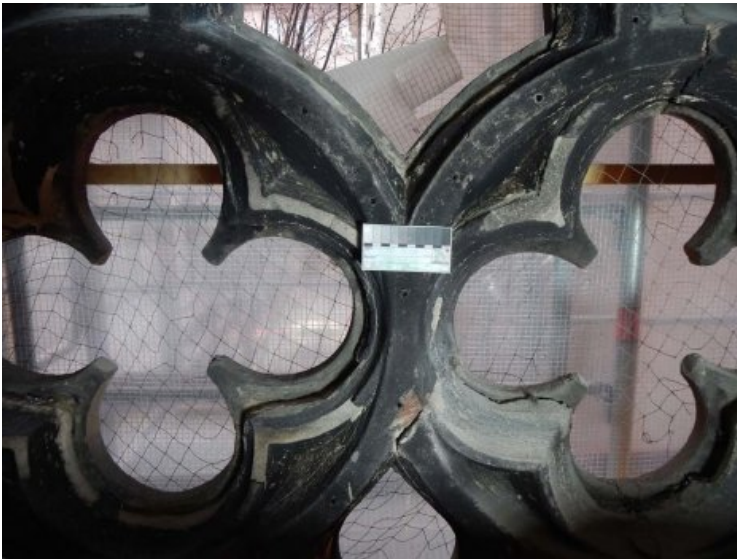
Sicherung des Maßwerkes durch Vernadelung und kraftschlüssige Injektion.

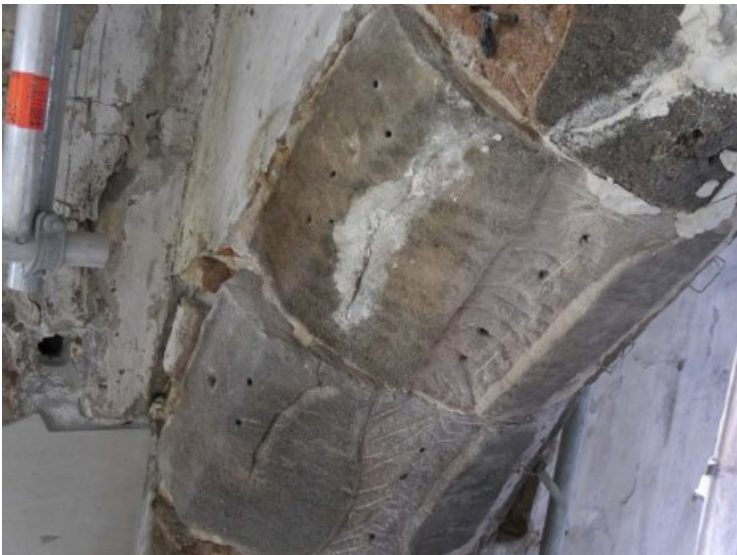
Anläufer im Bogen vor der Ergänzung. Der Untergrund wurde entsprechend vorbereitet.
