REFERENZ

Höfen Flurkapelle

2018-2018

ProDenkmal GmbH

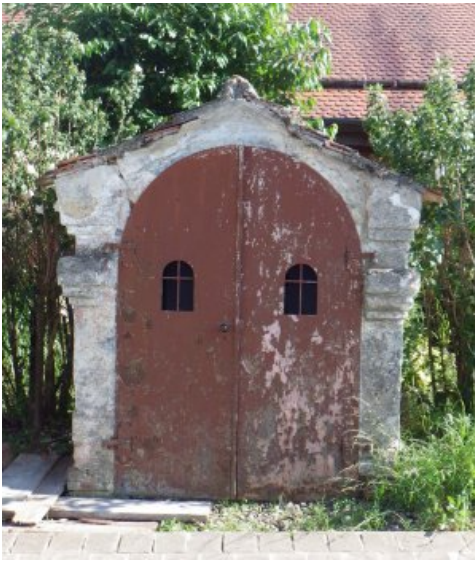
Vorzustand

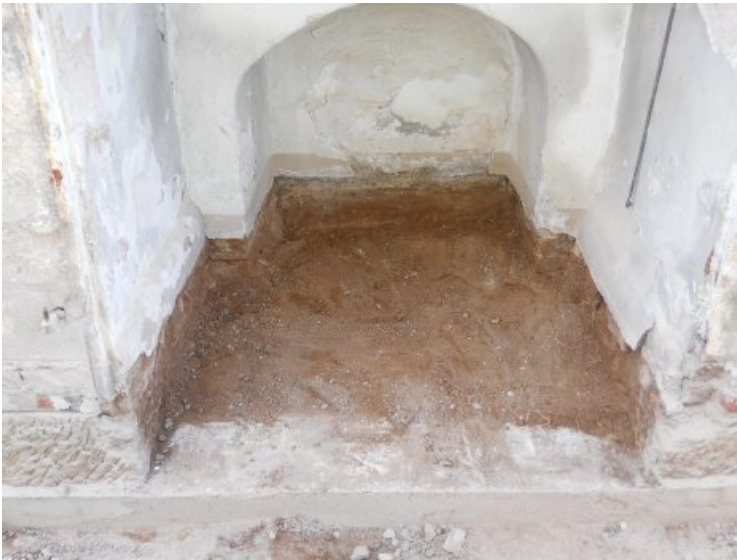
Nach Ausbau des Bodens

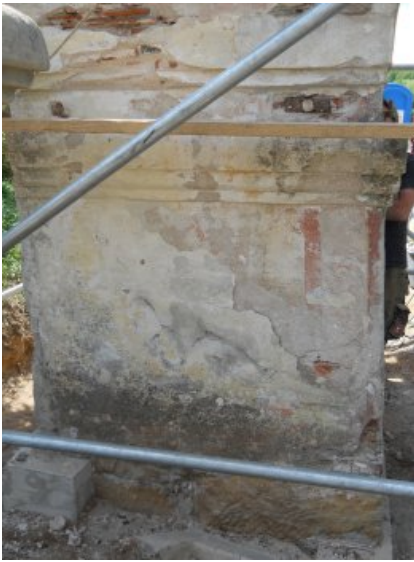
Geschädigte Putzoberfläche mit hist. Fassungsresten

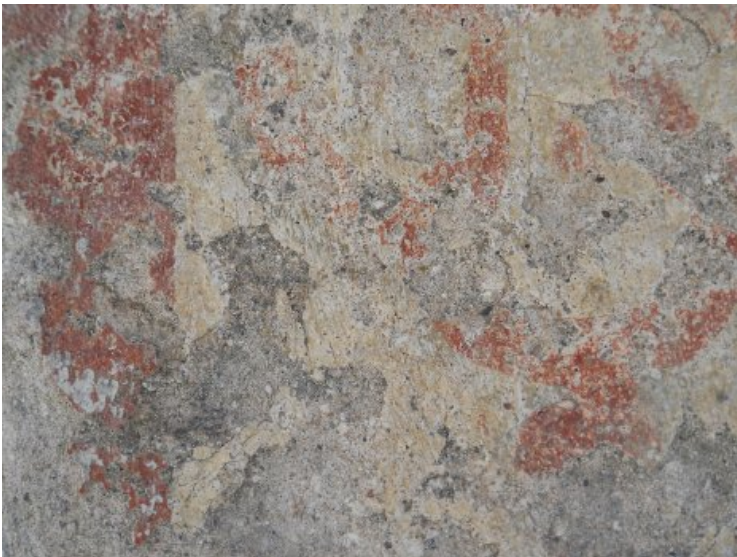
Historische Farbreste lassen Rückschlüsse auf die ursprüngliche Gestaltung zu.
