Kath. Domkirche Mariä Geburt und St. Korbinian

Kreuzgang - Epitaphe, Projektierung
2018-2018

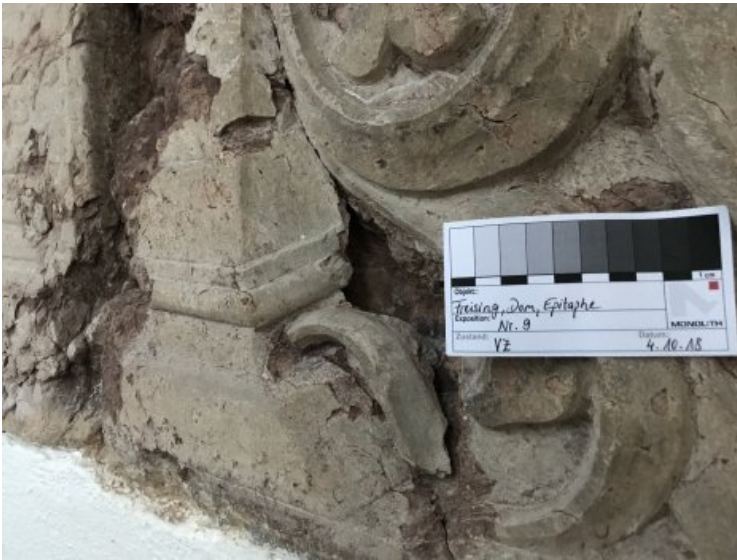
Detail des unteren rechten Bereiches.
Die Schale wurde gesichert und
entfestigte Bereiche gefestigt.
Schalensicherung

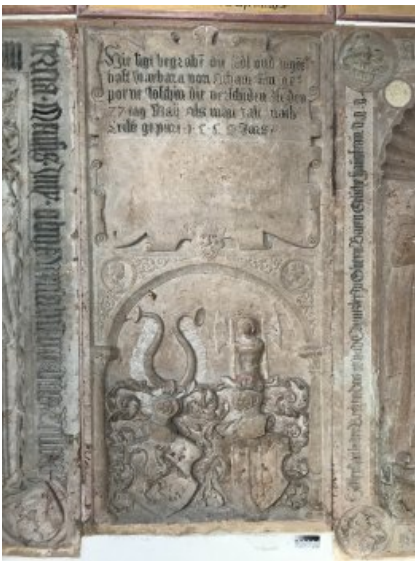
Nachzustand: Im unteren Bereich fertig
ergänzte Bereiche und gesicherte Schale.

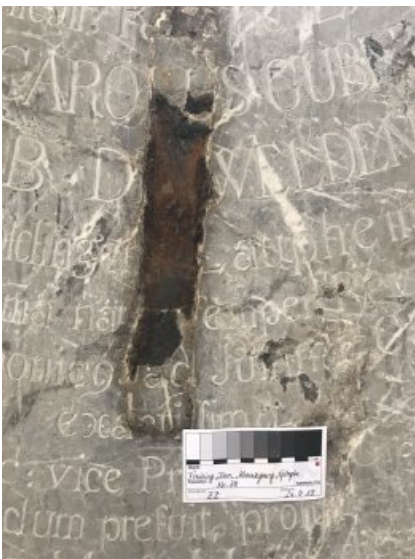
Zwischenzustand: Durch die korrodierte
Eisenklammer mitten im Epitaph waren
Bruchstücke abgängig.

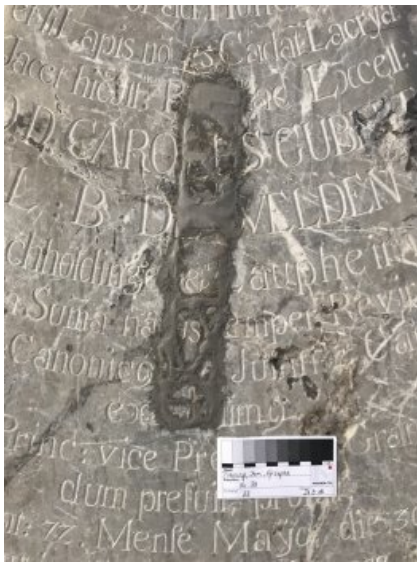
Zwischenzustand: Die Korrosionsprodukte wurde entfernt, die Bruchstücke abgenommen und repliziert Fehlstellen ergänzt.

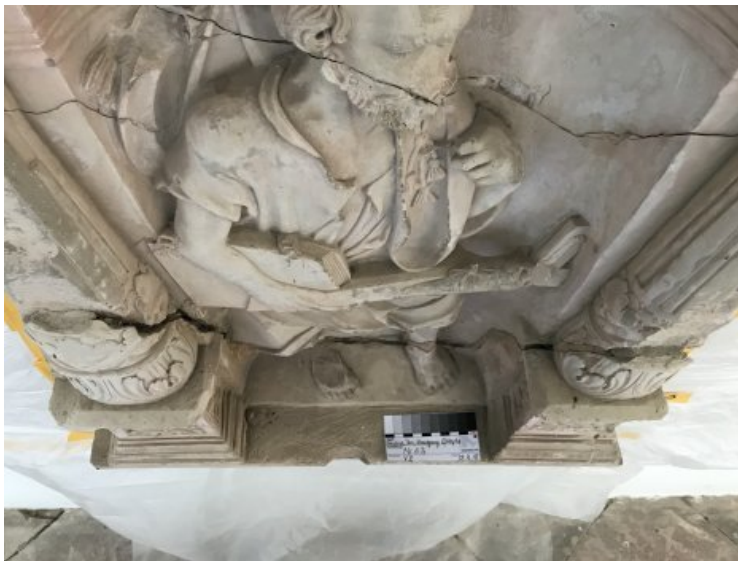
Zwischenzustand: Detail des Kopfes und der Nische, oberer Bereich und unterer Bereich, mit offenen Rissen.

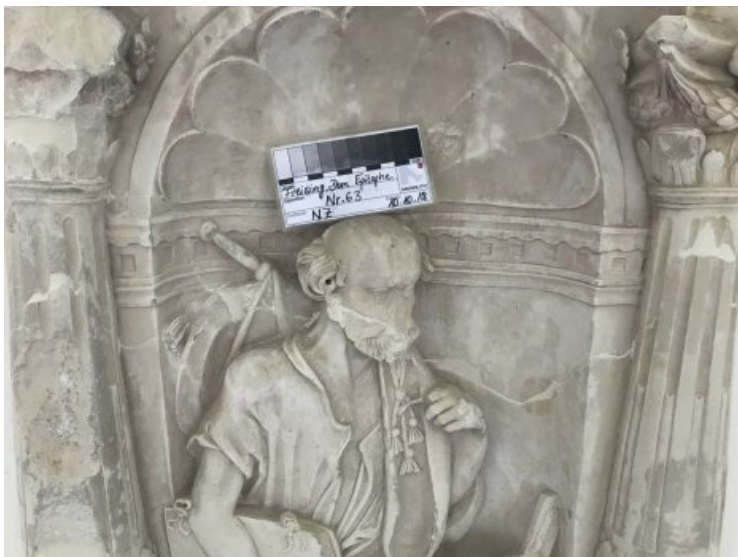
Nachzustand: Detail des Kopfes und der Nische, oberer Bereich, mit bereits verschlossenem Riss und angeböschten Bruchkanten.

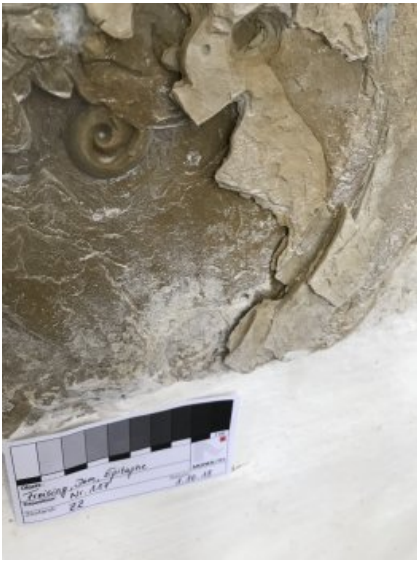
Zwischenzustand: Schale und Entfestigung des Gesteins im unteren rechten Bereich, Detail.

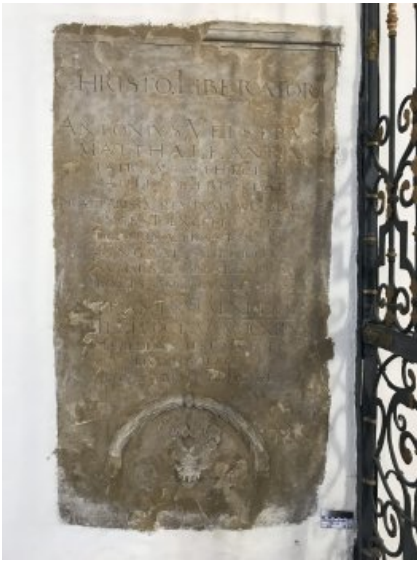
Nachzustand: Epitaph nach Rissinjektion, Festigung und Anböschung von Fehlstellen.
