Kath. Pfarrkirche Himmelfahrt Mariä

Fassade
2019-2019

Im Rahmen der Renovierung der Marienkirche wurden die Natursteinelemente der Außenfassade konservatorisch und restauratorisch überarbeitet. Das Restaurierungsziel war der Substanzerhalt der Gewände, Gesimse, des Kreuzes und Sockelmauerwerks sowie die partielle Konservierung und Instandsetzung des Ziegelmauerwerks.

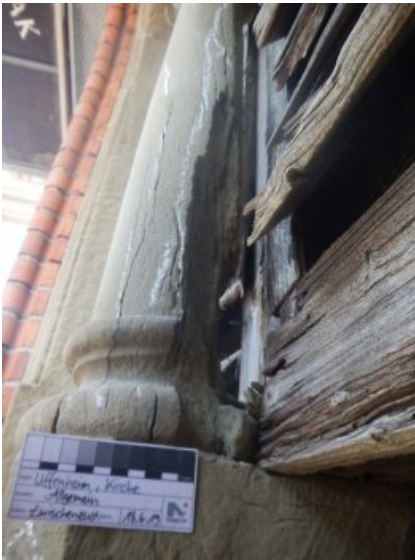
Die Säule war zu stark geschädigt. Der Stein wies tiefe Risse auf.

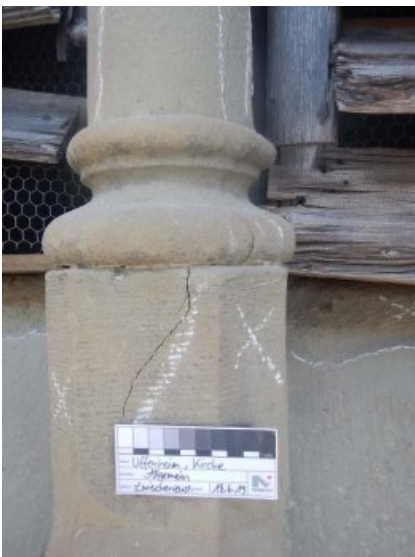
Detail Säulenschaft Schallöffnung: Die Säulenbasis wies tiefere Risse und Schalenbildung auf.

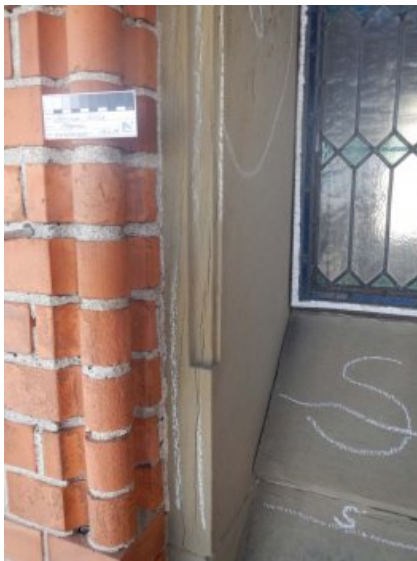
Bereiche mit tiefen Rissen, beispielhaft am Fenstergewände.

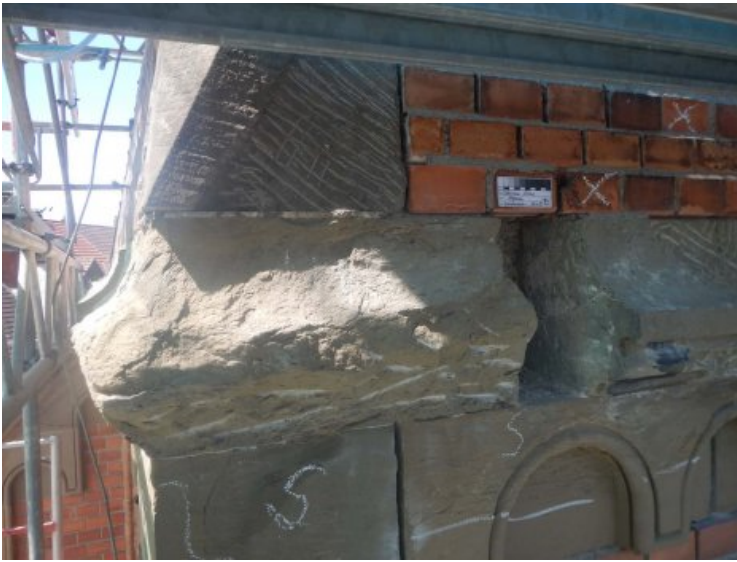
An den Gesimsen am Turm waren profilierte Werksteine stark reduziert und wurden durch Neuteile entsprechend dem Bestand ausgetauscht.

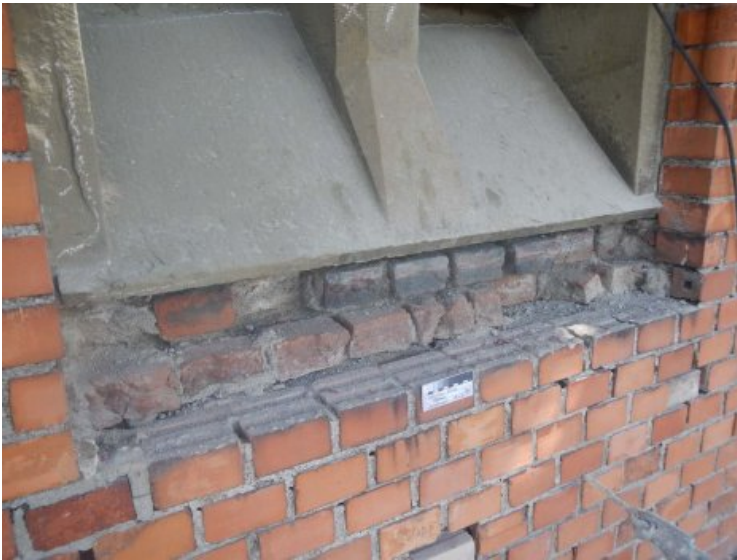
Detail Fensteröffnung mit anschließendem Ziegelmauerwerk: defekte Ziegel wurden ausgebaut und ersetzt.
