REFERENZ

Finanzamt Wunsiedel

Fassade, Einfriedungsmauer
2018-2018

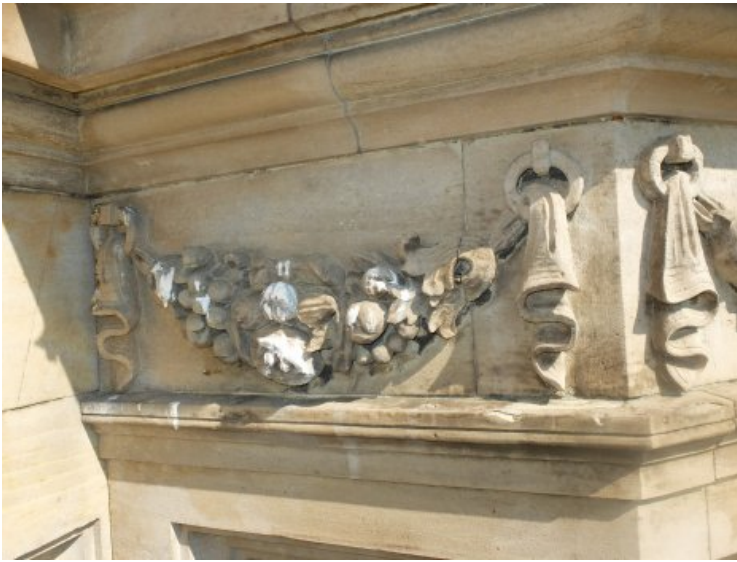
Verschmutzung durch Taubenkot an einem Feston am Erker.

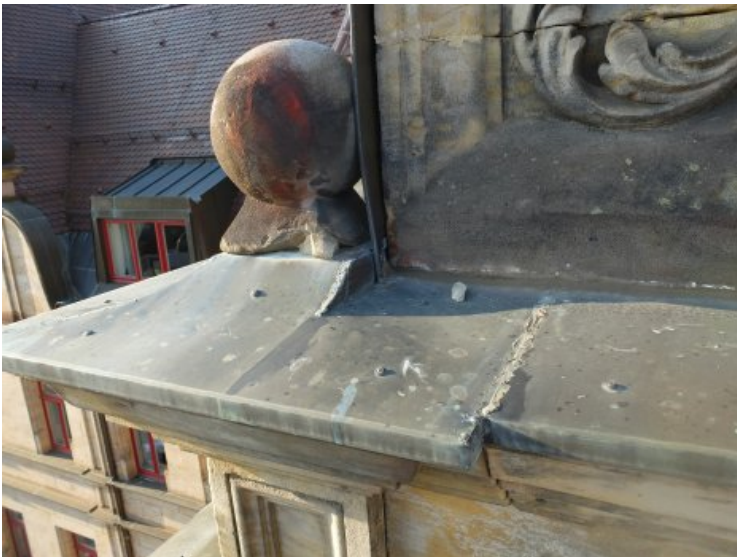
Fehlstelle am Sockel der Kugel.

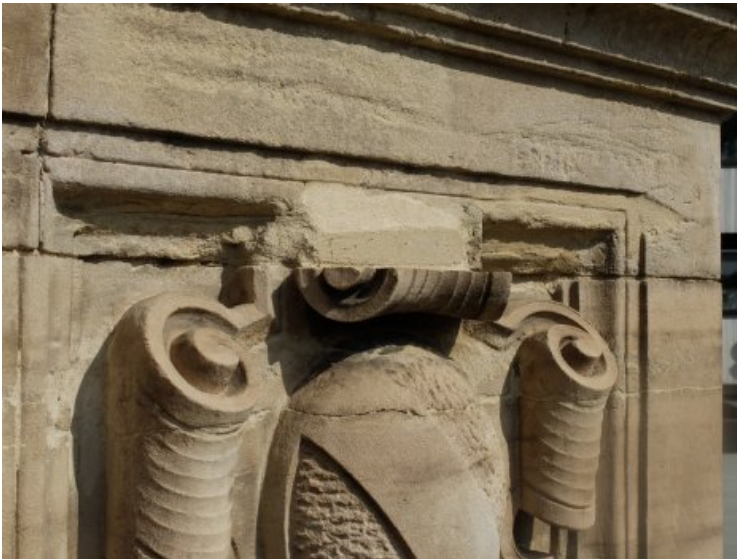
Fehlstelle am Rollwerk führt zu einem ungeeigneten Wasserablauf und könnte Folgeschäden hervorrufen.

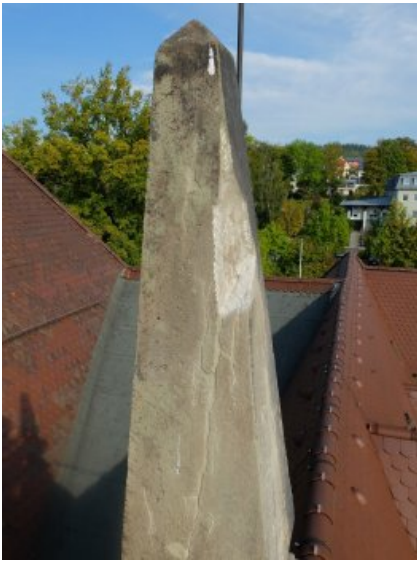
Schalenbildung und Fehlstelle am Obelisk.

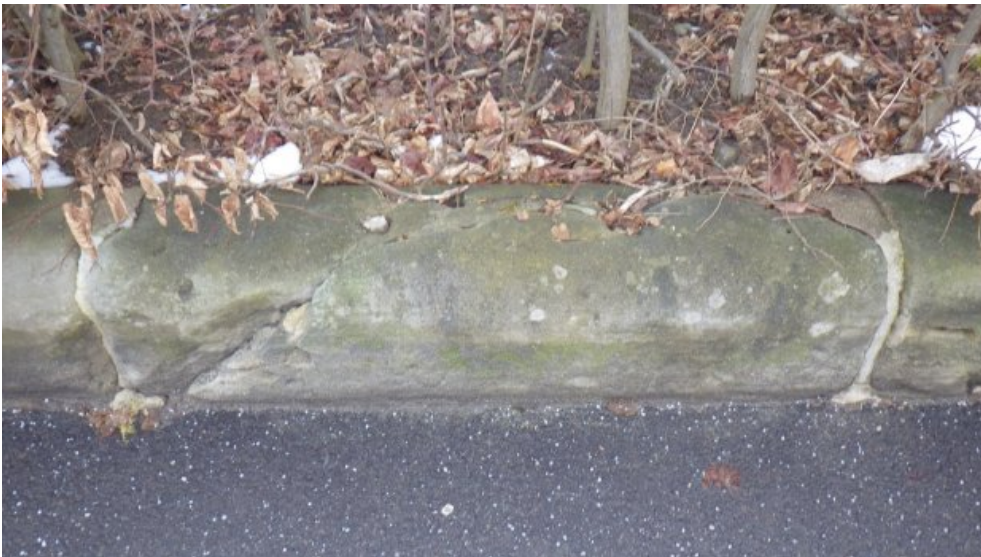
Rissbildung an der Oberseite eines Mauersteins. Über den Riss kann Feuchtigkeit in das Gefüge eintreten.

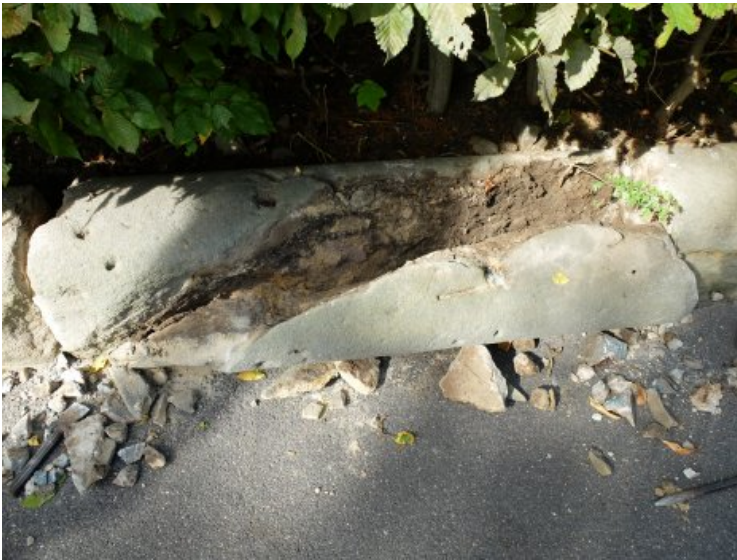
Bei der Abnahme der losen Schale wurde festgestellt, dass sich bereits Humus im Gefüge angereichert hat.

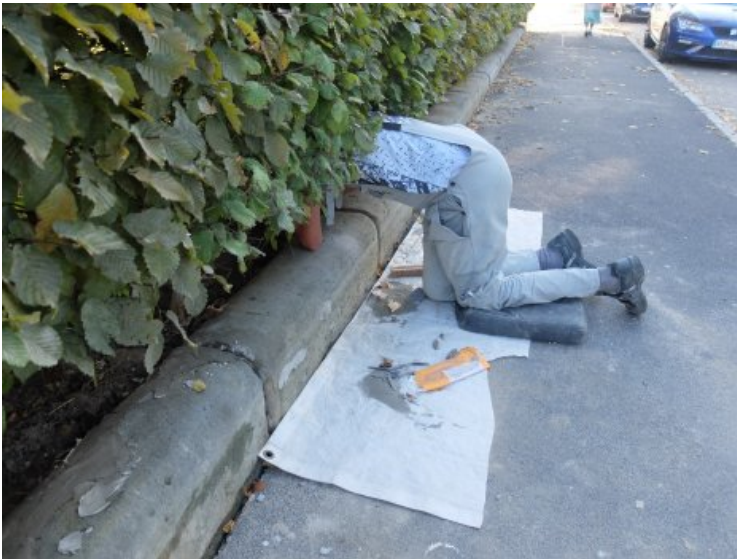
Die unmittelbar angrenzende Hainbuchenhecke hat die Ausführung der Arbeiten erschwert.
