REFERENZ

Kirche St. Laurentius

Kirchturm
2020-2020

Es erfolgte eine umfangreiche Instandsetzung des Mauerwerks, wobei ein Großteil der bestehenden, teils stark korrodierten Schlaufäden und Klammern ausgebaut und bauseits ersetzt wurden.

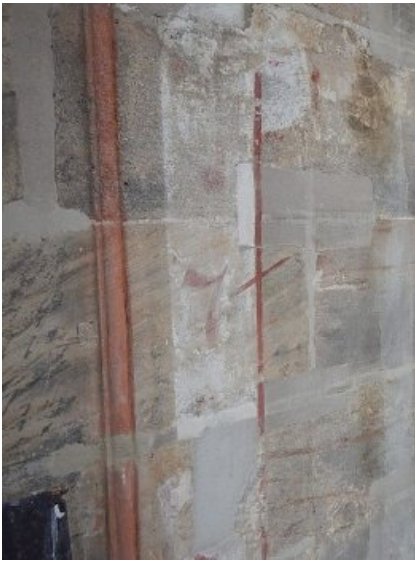
Linker Abschnitt der Sonnenuhr mit grauen Altergänzungen und schlecht erhaltener Farbfassung.

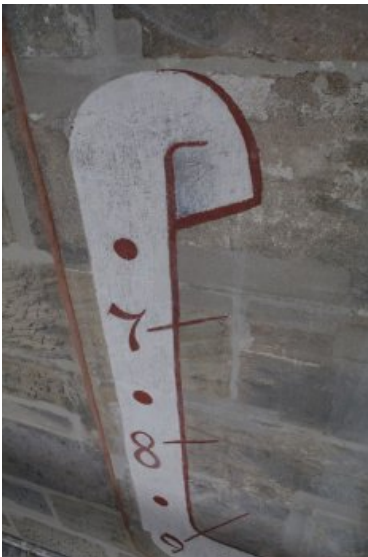
Linker Uhrenabschnitt nach der Retusche.
