### Kirche St. Laurentius

Kirchturm  
2020-2020

Der etwa 40 m hohe Kirchturm bindet an der Südseite ins Satteldach des Kirchenschiffs ein. Über den unteren vier Geschossen mit quadratischer Grundfläche, befindet sich in ca. 25 m Höhe ein Umgang und zwei weitere Stockwerke mit oktogonaler Grundfläche.

Es erfolgte eine umfangreiche Instandsetzung des Mauerwerks, wobei ein Großteil der bestehenden, teils stark korrodierten Schlaufnern und Klammern ausgebaut und bauseits ersetzt wurden.

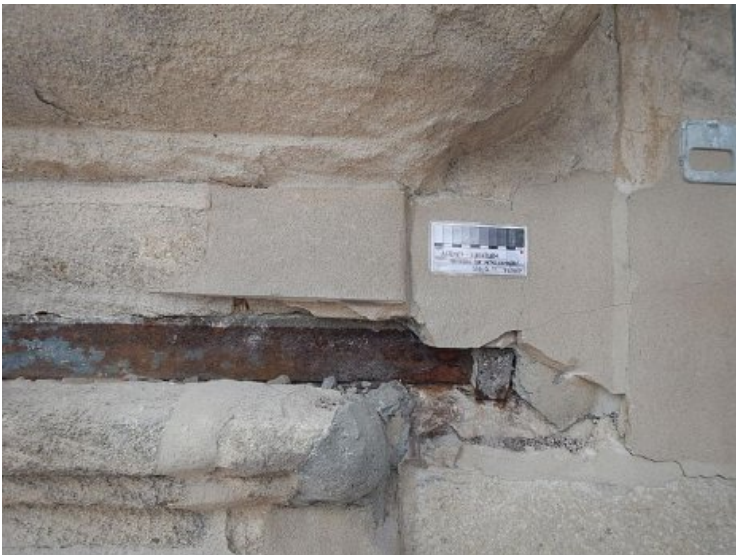
Ein hier bereits teilweise freigelegtes, bauzeitliches Metallband, zur statischen Stabilisierung mussten die inzwischen stark korrodierten Bänder ausgebaut und anderweitig ersetzt werden.

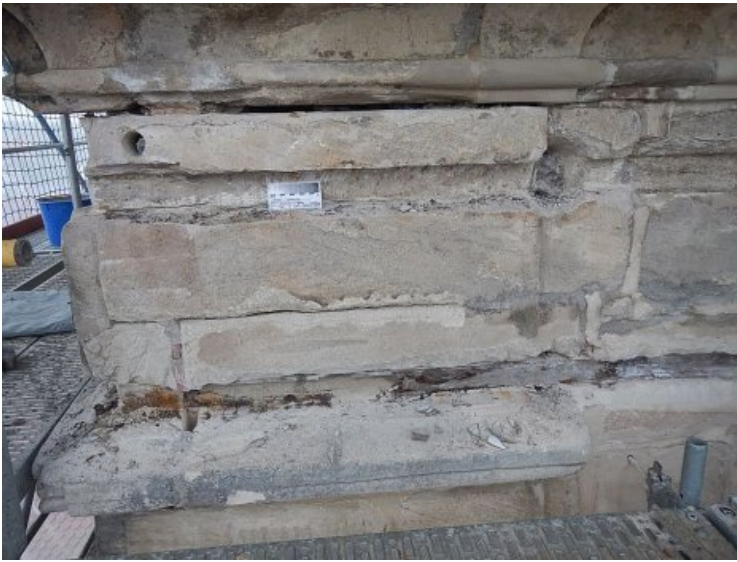
Zum Großteil wurden die Metallbänder ausgebaut und die entstandenen Fehlstellen mit Steinersatzmörtel werksteinweise ergänzt. Im Mauerwerk verbliebene Metallteile wurden konserviert.

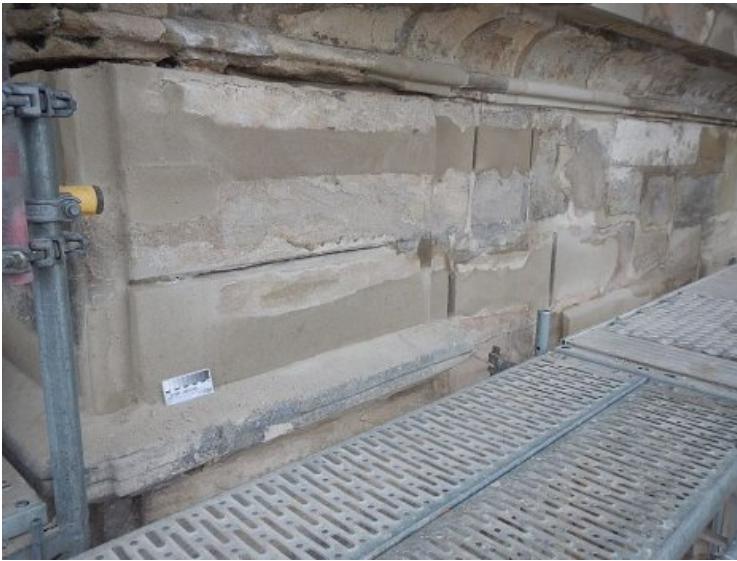
Der Fassadenabschnitt nach dem Antrag der Steinersatzmasse.

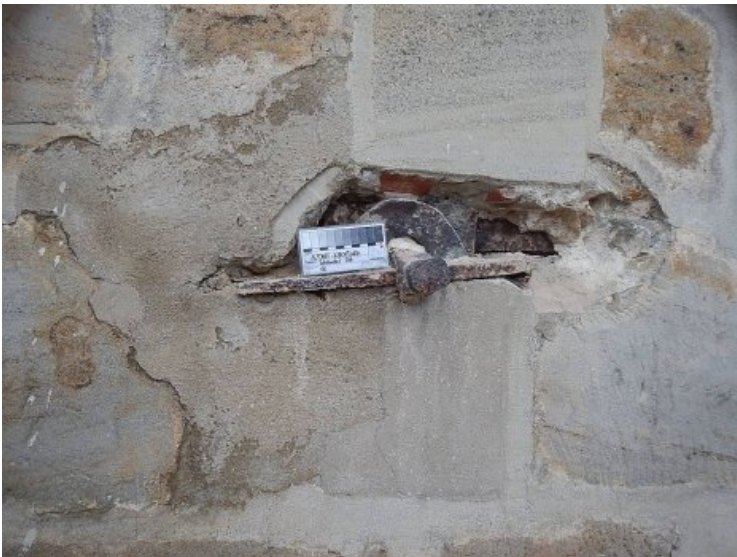
Eine historische, korrodierte Schlauder, die ausgebaut und entfernt wurde.

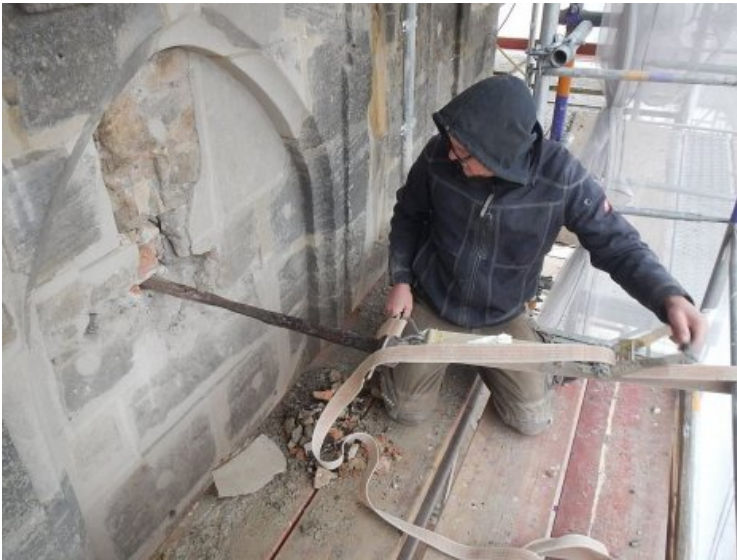
Während des Ausbaus der Schlauder.

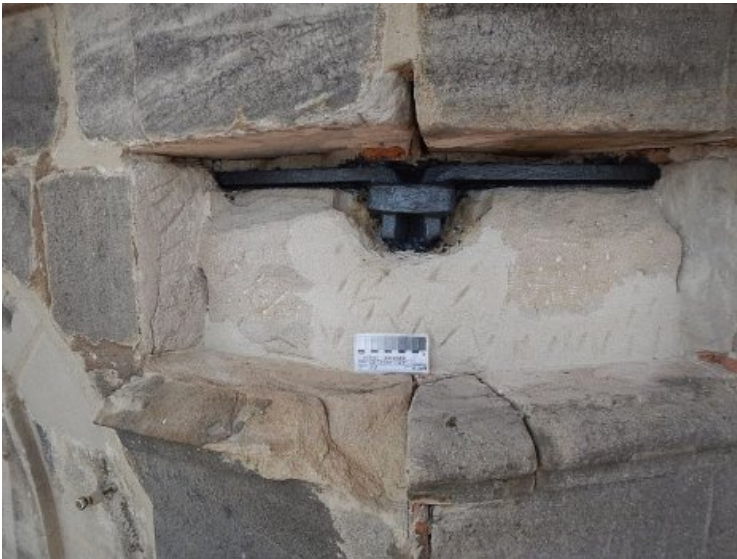
Metallklammern, die im Mauerwerk verblieben, wurden entrostet und mit einem Korrosionsschutz behandelt.

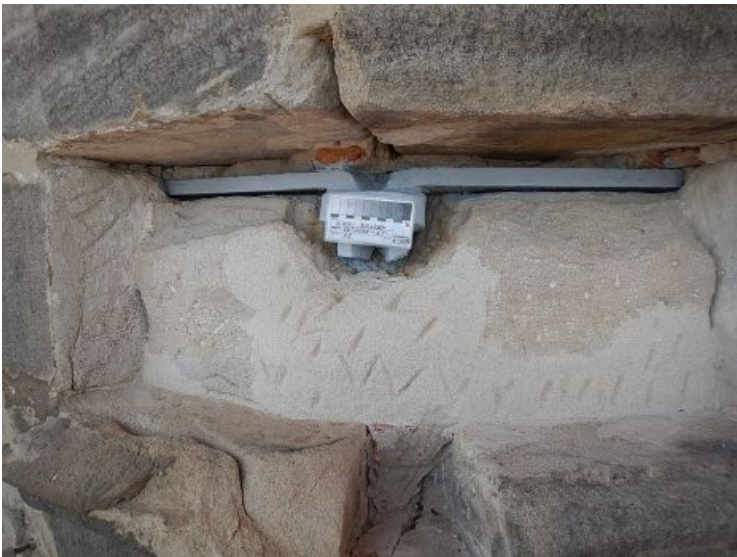
Die Rostbehandlung wurde mit einem deckenden Anstrich abgeschlossen.

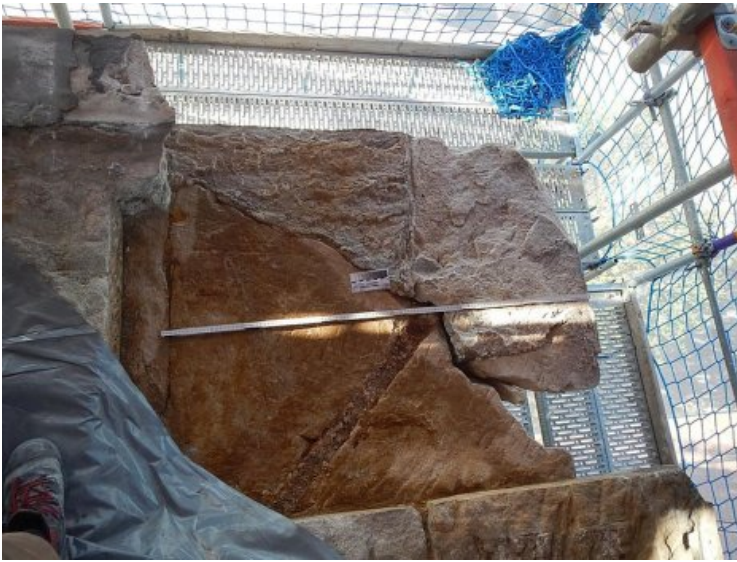
Die Steine des Traufgesimses waren z.T. gerissen und gebrochen. Hier ist der oberste Deckstein bereits ausgebaut.

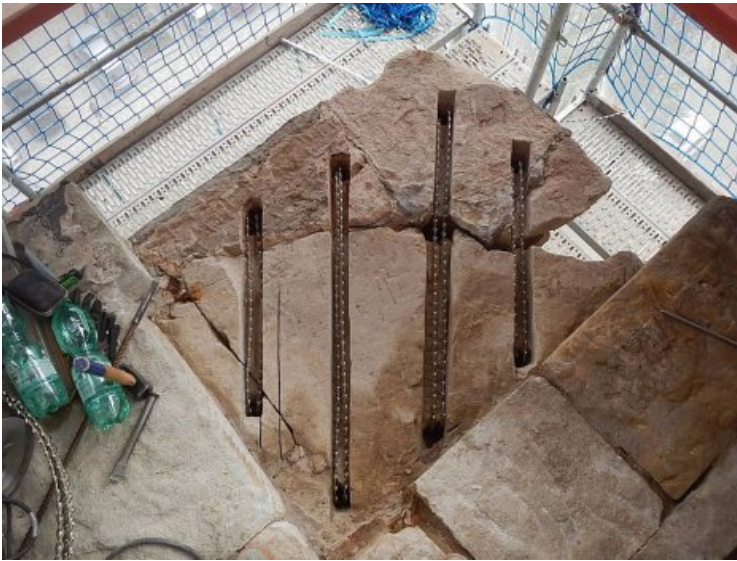
Teils konnten die Gesimssteine mittels Spiralanker gesichert werden.

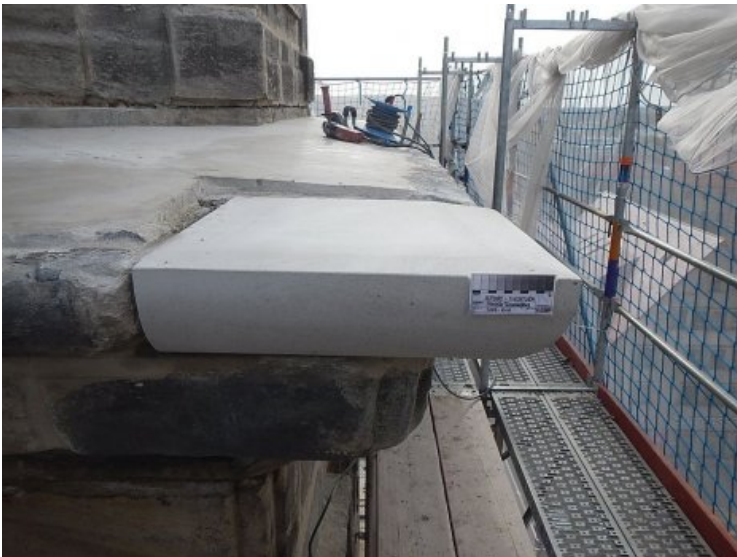
Teilweise mussten die Steine komplett durch neue Vierungen ersetzt werden.

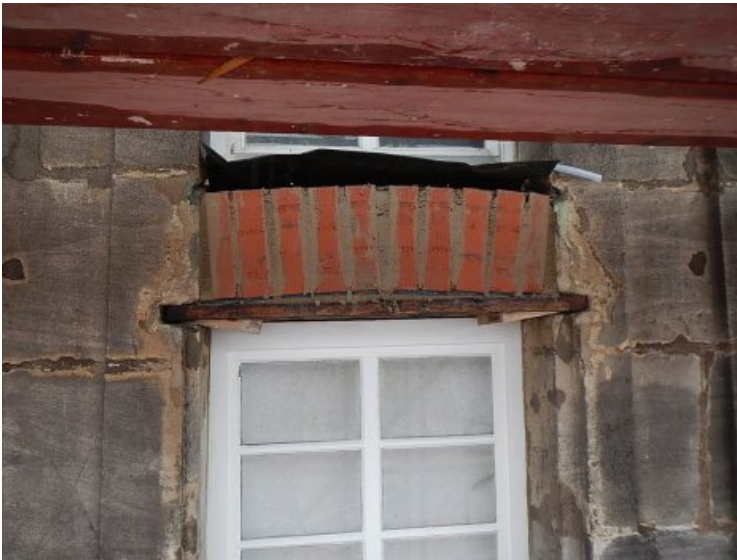
Ein Ziegelsturz wurde vollständig ausgebaut und neu gemauert. Die Ziegel wurden anschließend verputzt.

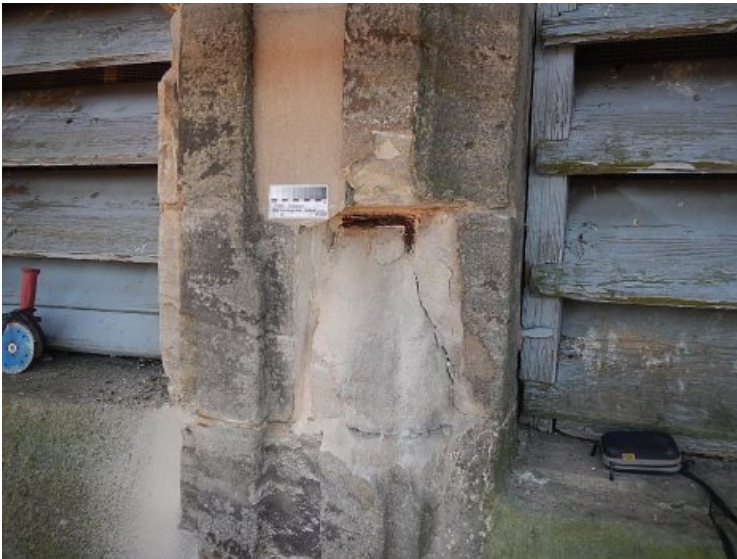
Vorzustand: Stark zurückgewitterter Werkstein mit Rissen.

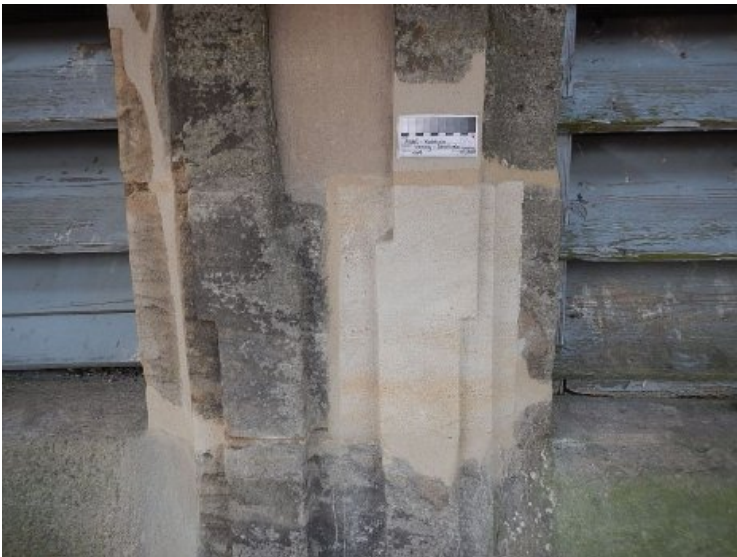
Zwischen den Schall-läden wurden profilierte Vierungen eingesetzt, die mit Armierungsdrähten befestigt wurden.

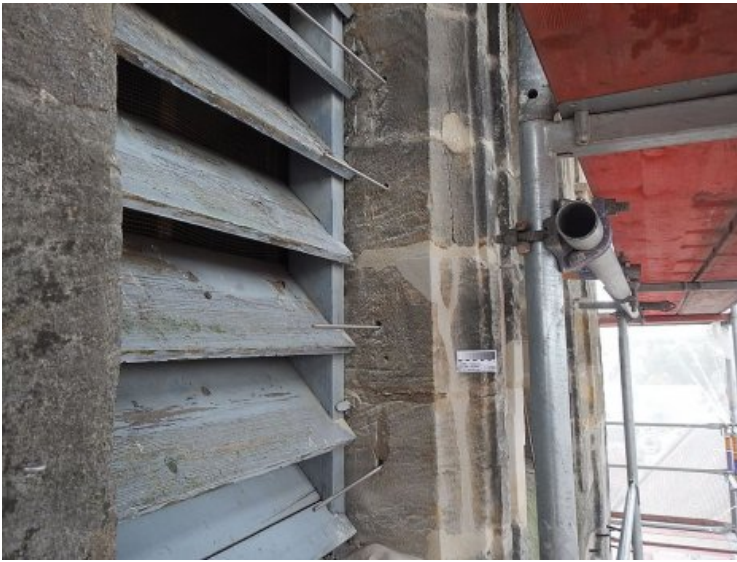
Arbeitsfoto: Gerissene Werksteine, Bereich in dem statisch relevante Risse bearbeitet wurden.

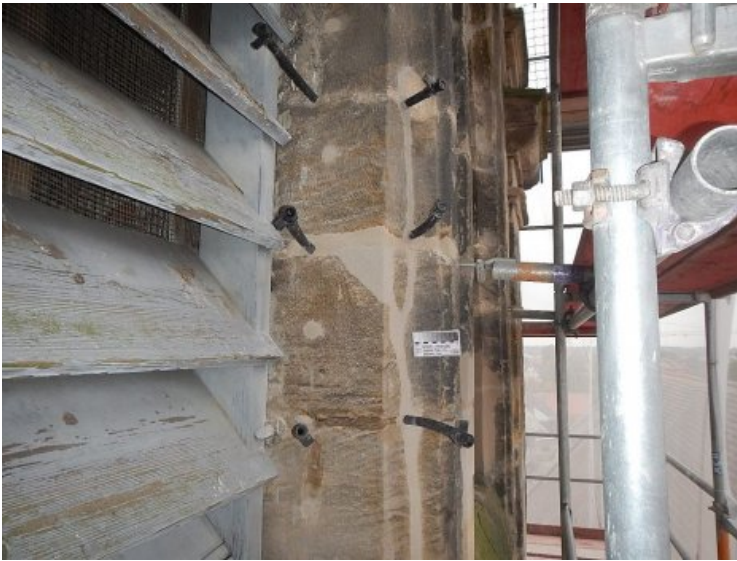
Arbeitsfoto: Während der Verpressarbeiten gesetzte Packer.

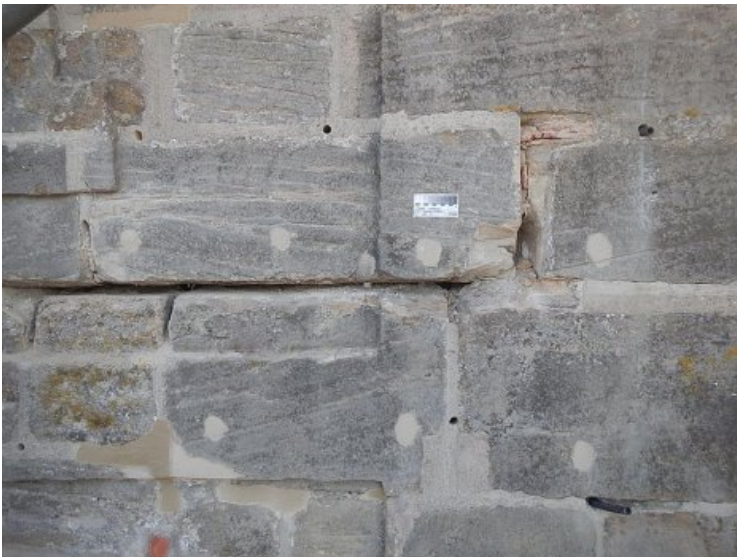
Arbeitsfoto: Beräumte Fugen, gebohrte Löcher für Verpressarbeiten sind mit Ergänzungsmörtel geschlossen.

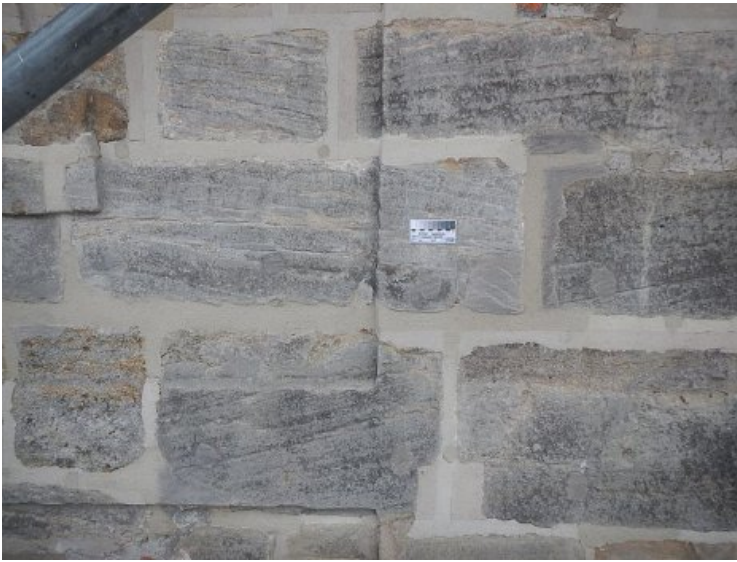
Nach der Durchführung von Rissverpressungen, Fugenbearbeitung, Fehlstellenergänzung und Retusche.

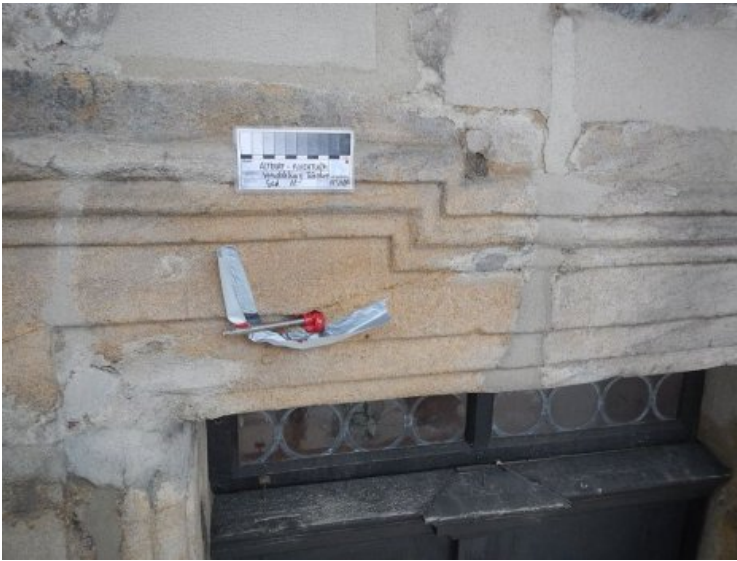
Arbeitsfoto: Einige Werksteine, wie hier am Türsturz, mussten zur Stabilisierung vernadelt werden.

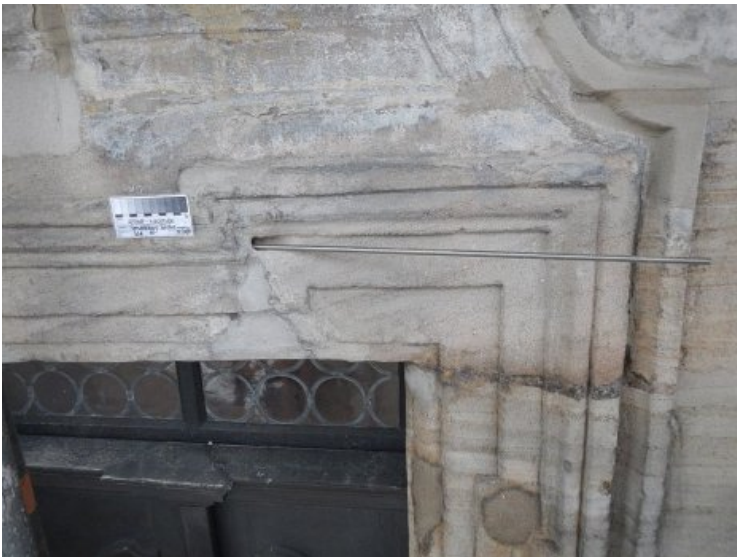
Vor dem Einsetzen und Verkleben des Gewindestabs.

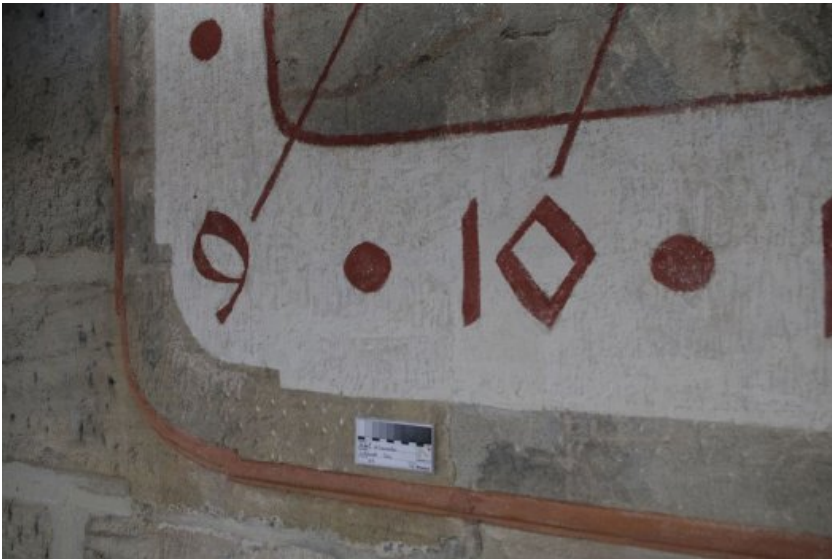
Die nur fragmentarisch erhaltenen Abschnitte wurden in Strichretusche ergänzt, um den gealterten Charakter der Malerei zu erreichen.

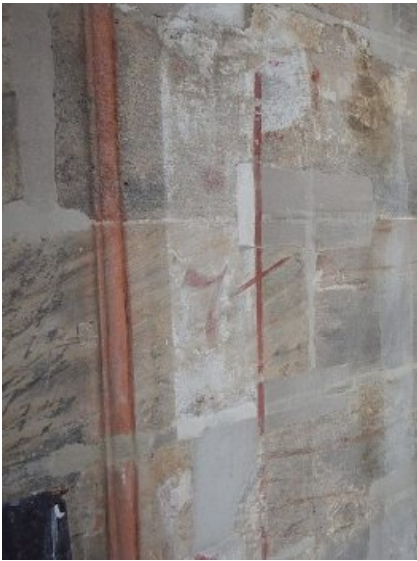
Linker Abschnitt der Sonnenuhr mit grauen Altergänzungen und schlecht erhaltener Farbfassung.

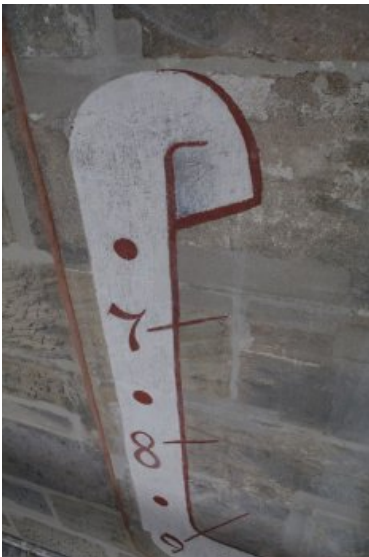
Linker Uhrenabschnitt nach der Retusche.
