REFERENZ

Kath. Pfarrkirche St. Peter und Paul

Bodenbeläge unter Empore, im Gang zwischen Haupteingängen und in der Mitte, vor Chorstufen, im Seitengang und in Seitenkapellen sowie im Altarraum
2015-2016

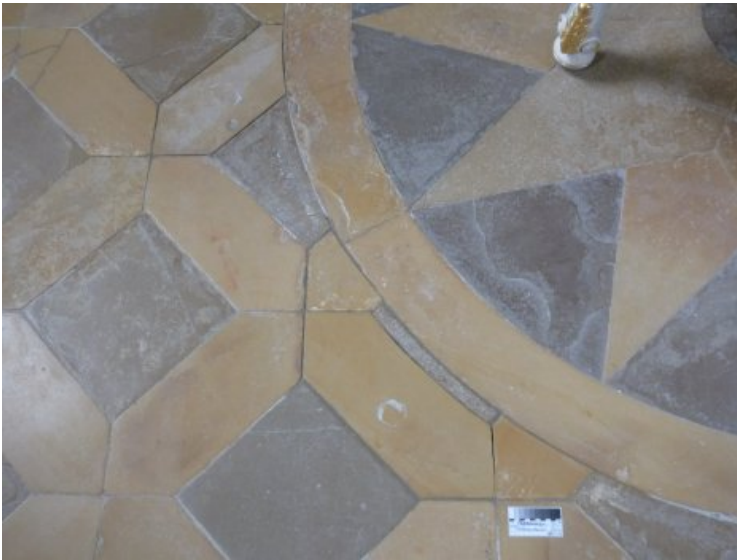
Der Boden im Altarraum nach Abschluss der Maßnahme.

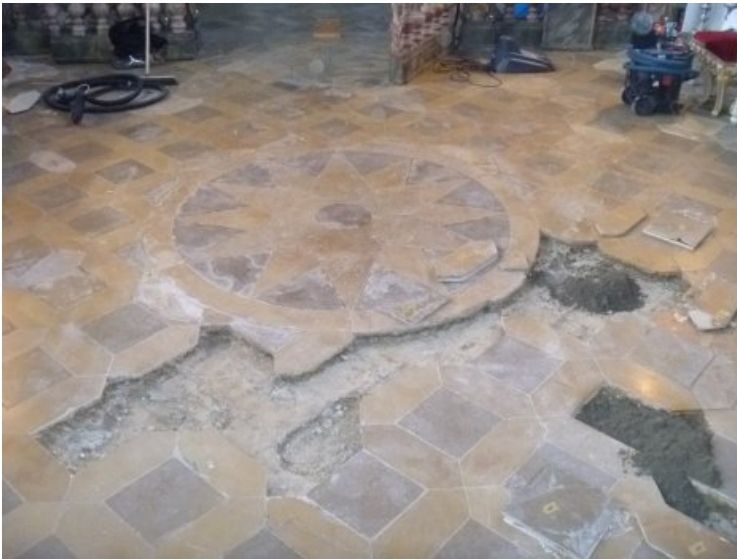
Beim Aufnehmen loser und gebrochener Bodenplatten.

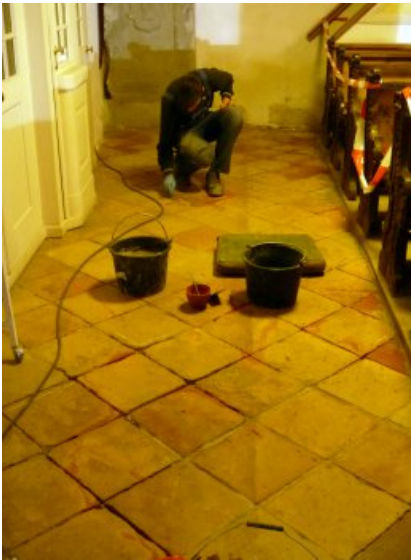
Beim Ergänzen von Fehlstellen im Terracotta.

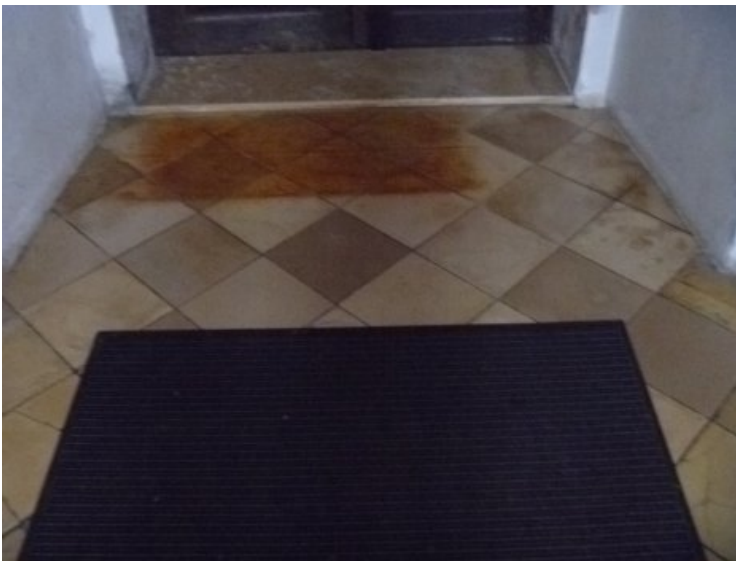
Da an den Eingängen Roste gelegen hatten, weist der Kalkstein Eisenverfärbungen auf.

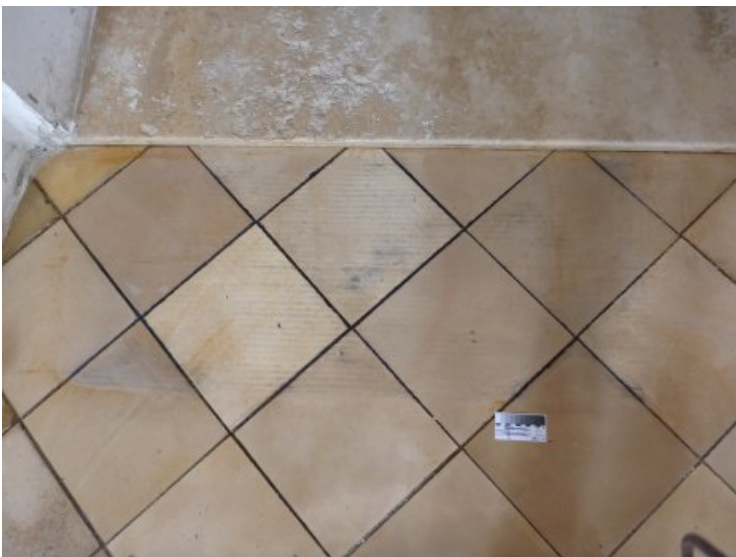
Nach Reduzierung der Eisenverfärbungen.
