REFERENZ

Kath. Pfarrkirche St. Michael

Langhausfassade sowie Turm
2018-2018

Restaurierung von Langhausfassaden mit Gewände und Lisenen, Westseite und Turm aus Schilfsandstein sowie Sockel aus Kunststein zum Substanzerhalt unter Wiederherstellung eines einheitlichen Gesamtbildes.

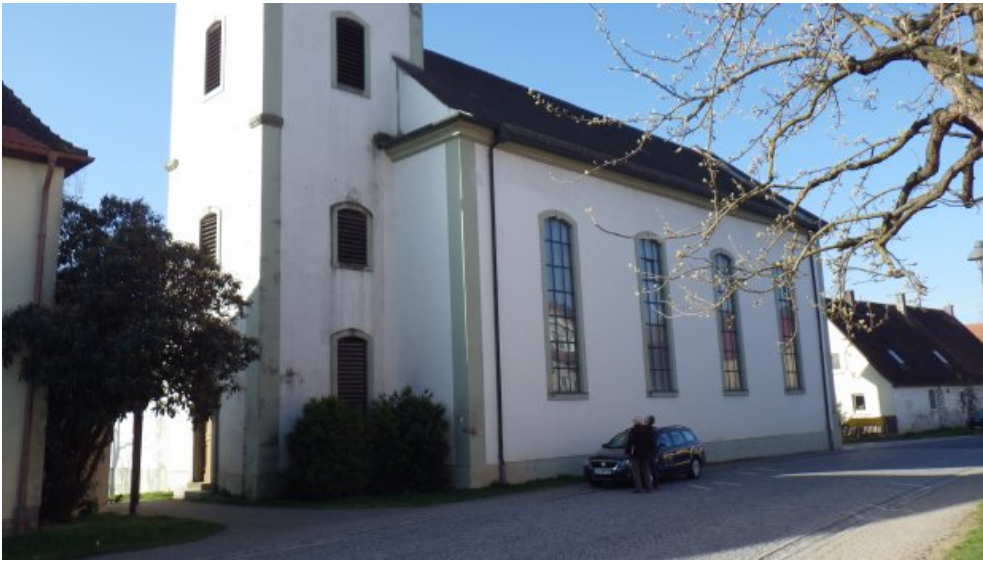
Fassade vor der Reataurierung.

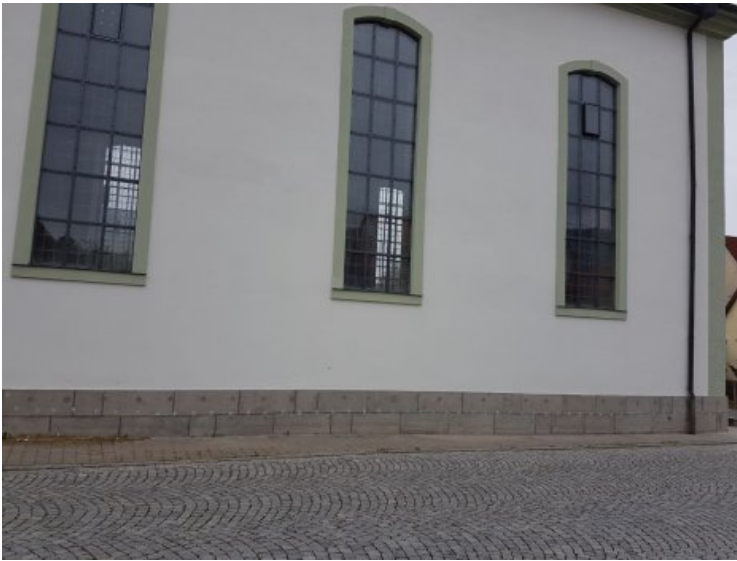
Fassade des Langhaus vor dem Fugenverschluss.

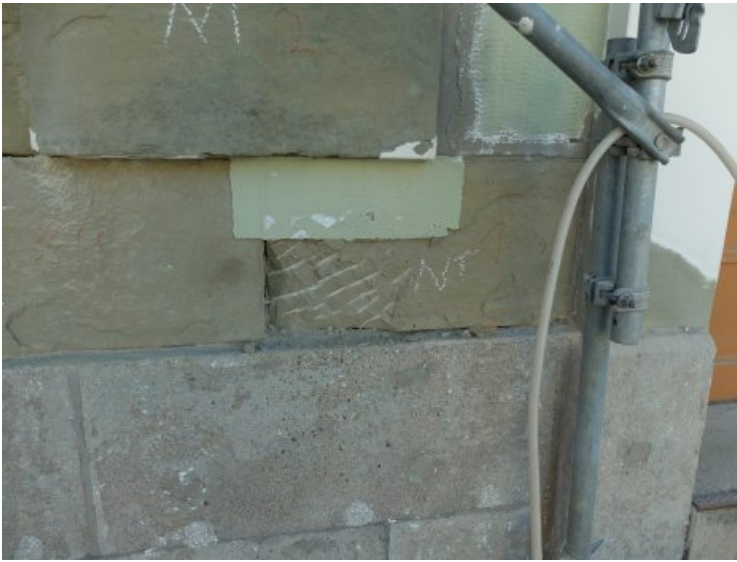
Nach der Reinigung sind stark reduzierte Natursteine im Sockelbereich besser sichtbar

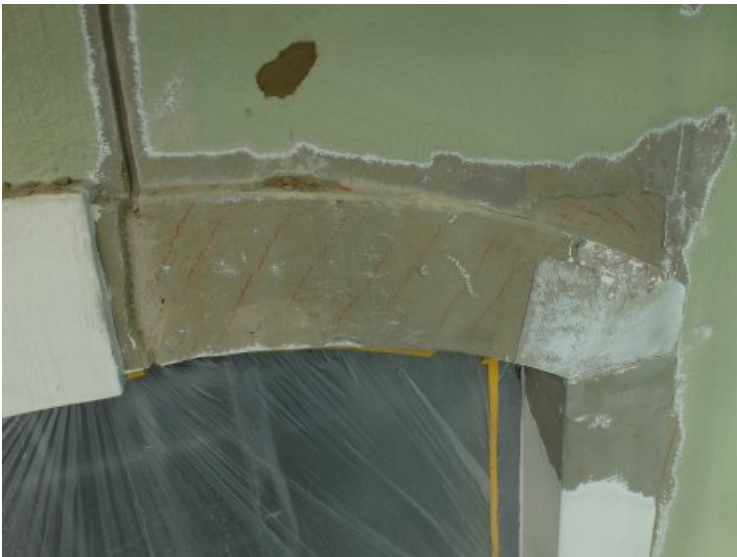
Stark reduzierte Werksteine werden durch Neuteile ersetzt
