## REFERENZ

### Friedhofskreuz

Moggast

1887

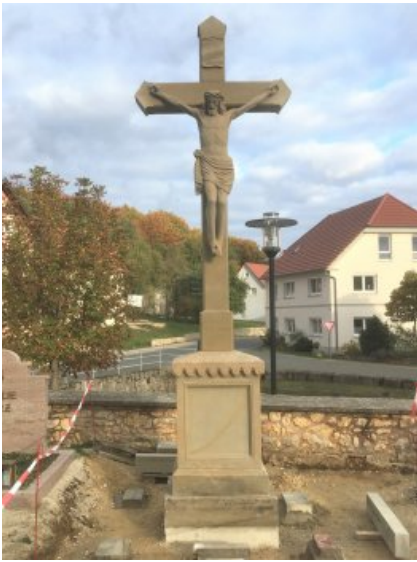
Das Friedhofskreuz im Nachzustand: Die Grabinschrift am Sockel und die seitlichen Postamente wurden entfernt.

Die Grabstelle mit der Kreuzdarstellung ist 2020 aufgelöst worden, die Skulptur wurde der Kirchenstiftung überlassen. Die Kirchengemeinde hat daraufhin beschlossen, die Plastik zum Friedhofskreuz umzugestalten. Im Zuge dessen wurde die Grabinschrift am Sockel auf der Frontseite entfernt. Die seitlichen Postamente, die jüngere Grabinschriften enthielten, wurden nicht wieder errichtet.

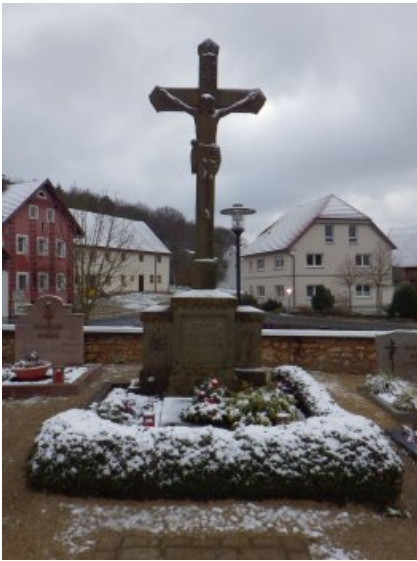
Die Schrägstellung des Kreuzes, ausgelöst durch Bewegungen im Fundament sowie akute Schäden in der Substanz, gaben Anlass zu den Maßnahmen.

Das Grabkreuz im Vorzustand.

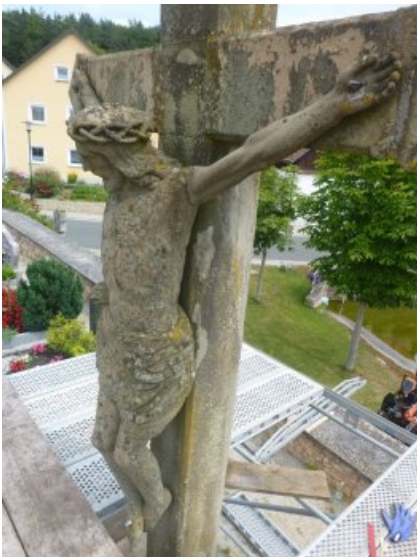
Vorzustand, Detailansicht:  
Schmutzauflagen, biogener Bewuchs und dunkle Krusten.

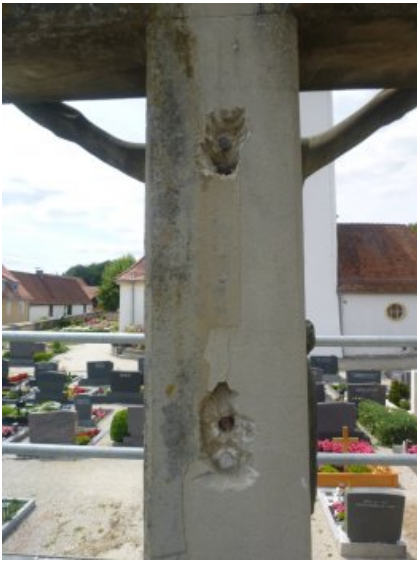
Schäden am Kreuzstamm: Die Verankerung des Christus liegt offen, das Metall ist korrodiert. Zudem fanden sich Rissbildungen im gesamten Werkstück.

Der Abbau vor Ort wurde im Juni 2020 durchgeführt, danach wurde das Kreuz in die Werkstatt der Firma transportiert. Hier erfolgte die Konservierung und Restaurierung des Objektes. Das Kreuz musste aufgrund des fortgeschrittenen Steinerfalls vollständig durch ein Neuteil ersetzt werden. Ein neues Fundament wurde bauseits erstellt. Im Oktober konnte die Kreuzskulptur neu versetzt werden.

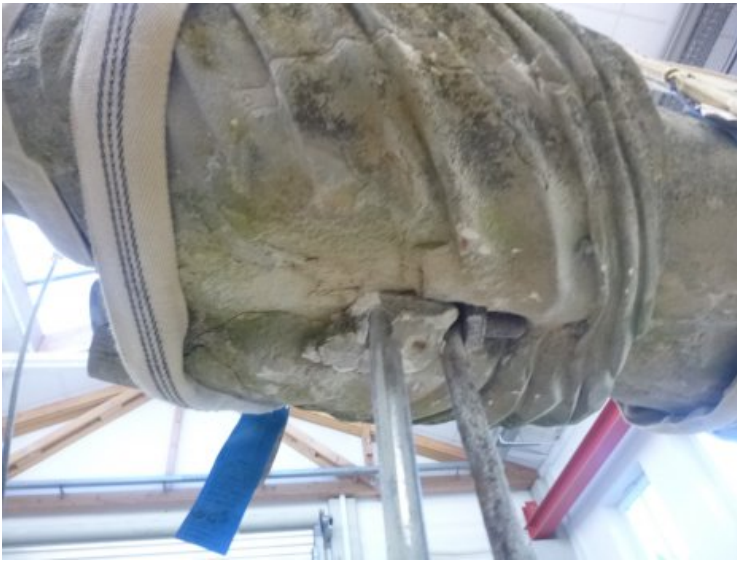
Vorzustand: Verankerung des Christus am Kreuz in der Körpermitte.

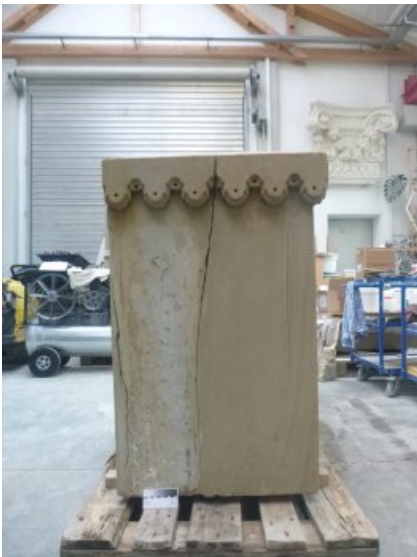
Gereinigter Sockel, in zwei große Bruchstücke gesprungen.

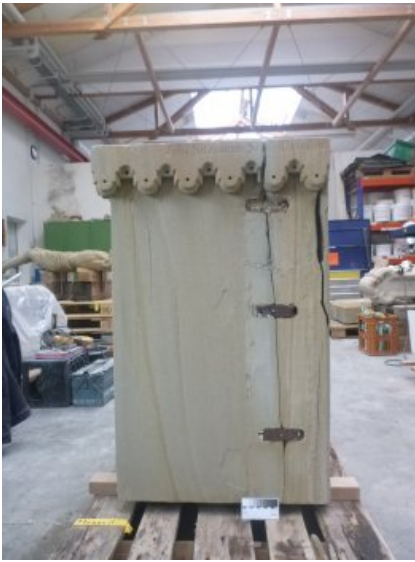
Zur Fixierung angebrachte Bandeisen.

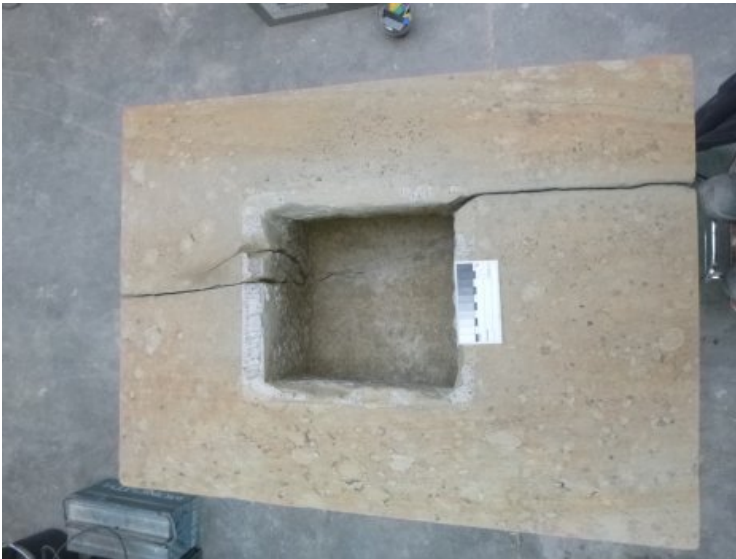
Zwischenzustand: Gereinigter Sockel, Aufsicht mit Vertiefung für den Kreuzstamm, vollständiger Riss durch das Bauteil.

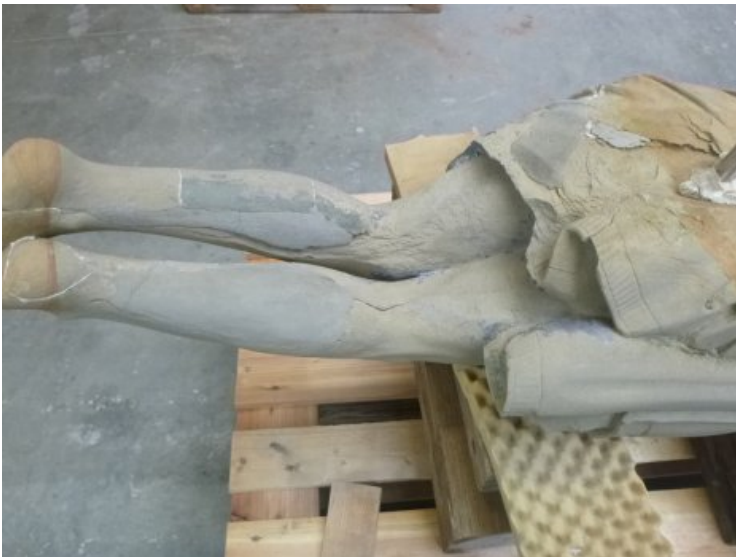
Gereinigte Skulptur. Graue Altergänzungen und Schalenbildung an der Rückseite.

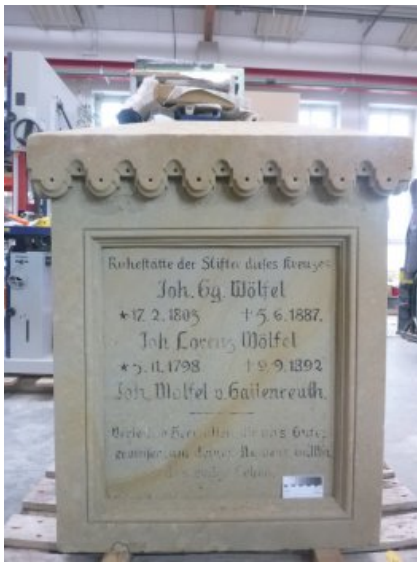
Gereinigter Sockel, Frontalansicht mit Grabinschrift von 1887.

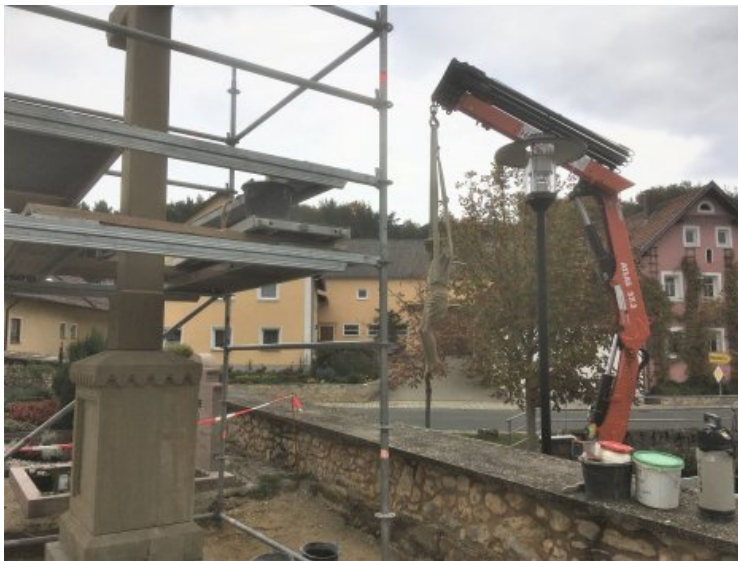
Während dem Rückversatz des Christuscorpus vor Ort mit Kran.
