REFERENZ

Friedhofskreuz

Moggast

Kath. Pfarramt St. Stefan Moggast

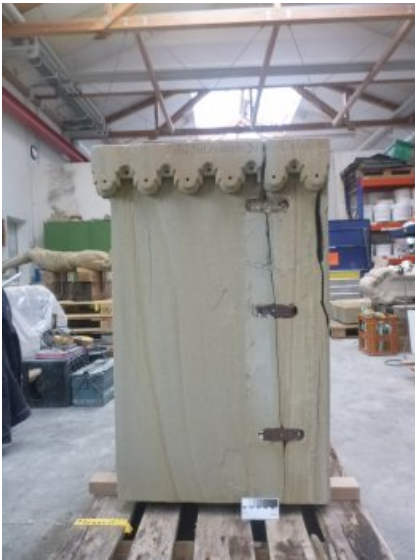
Zur Fixierung angebrachte Bandeisen.
