REFERENZ

Dom St. Mariä Himmelfahrt und St Willibald, 3. BA

Ostchor, Kapitelsakristei
2022-2023

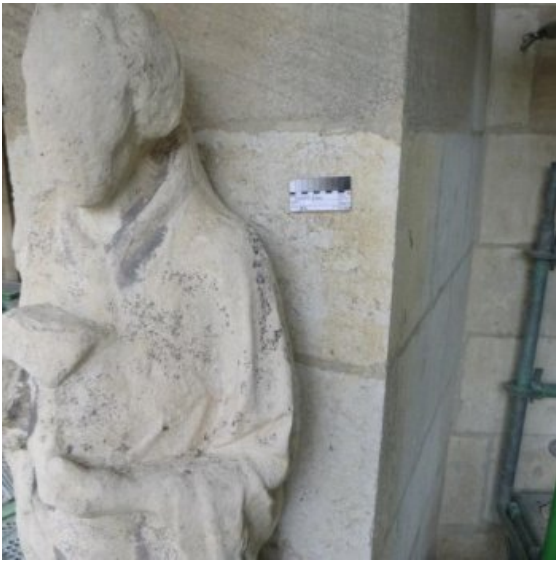
Restaurierte Fassadenskulptur

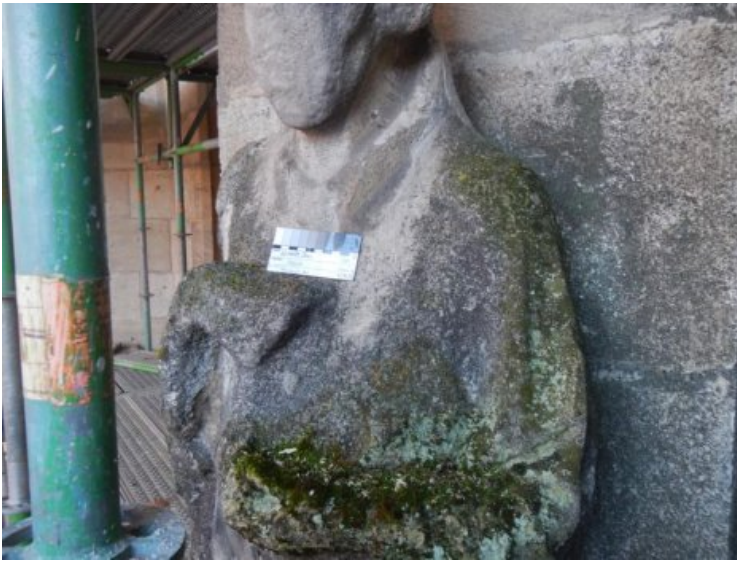
Biogene Aufwüchse in Form von Algen und Moosen

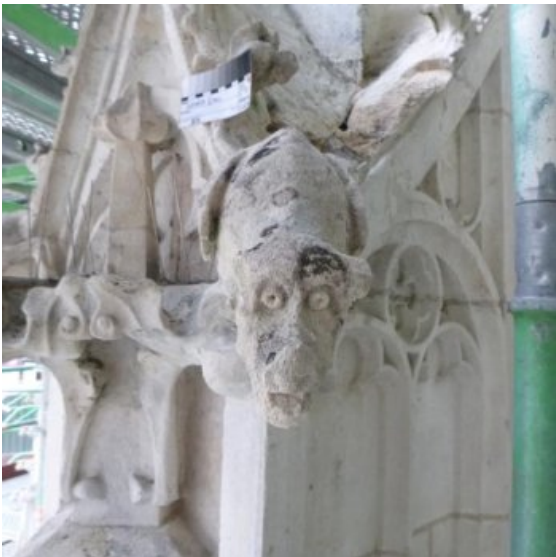
Formverluste an gestalterisch essentiellen Bauteilen vermindern die Lesbarkeit und trüben den Gesamteindruck

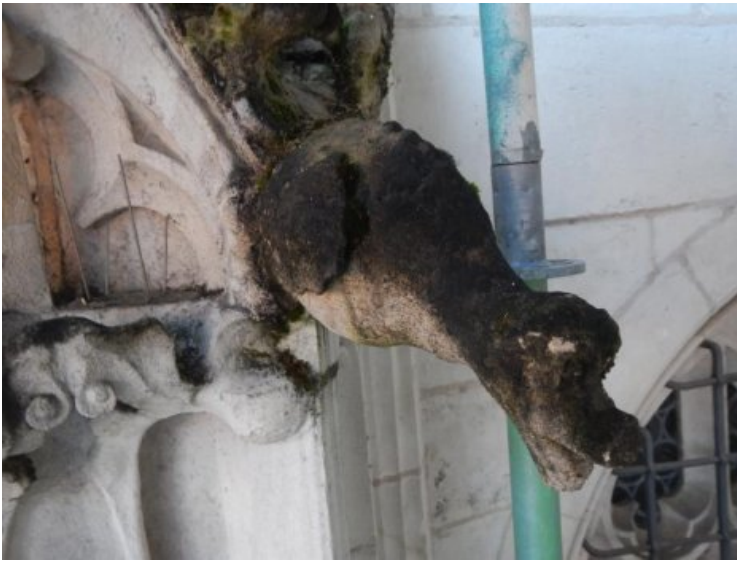
Auskragende Bauteile sind vermehrt durch diverse Auflagerungen belastet

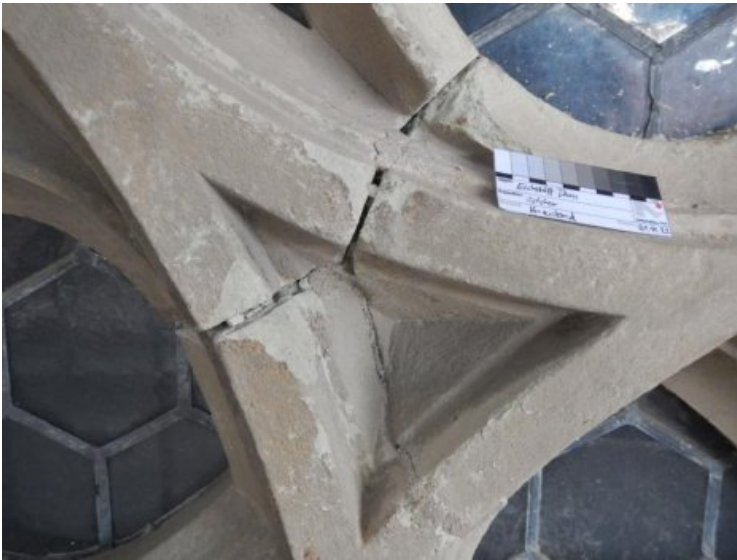
Offene Fugen im Maßwerkfenster

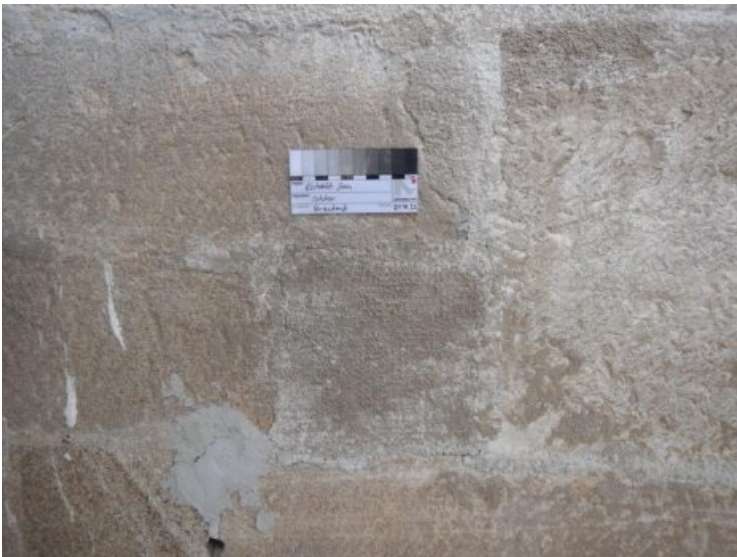
Zurückgewitterte Oberflächen und farblich unpassende Altergänzungen

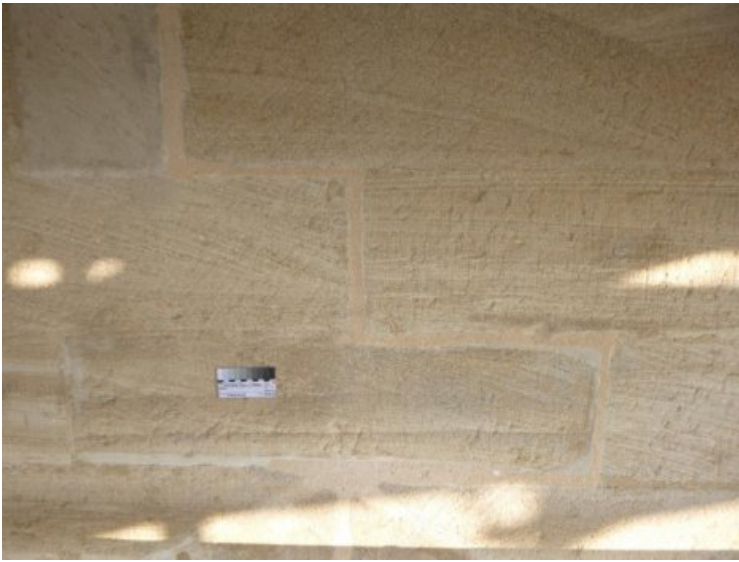
Wiederhergestelltes einheitliches
Fassadenbild
