REFERENZ

**Kirche St. Michael**

Bodenplatten im Kircheninnenraum  
2016-2016

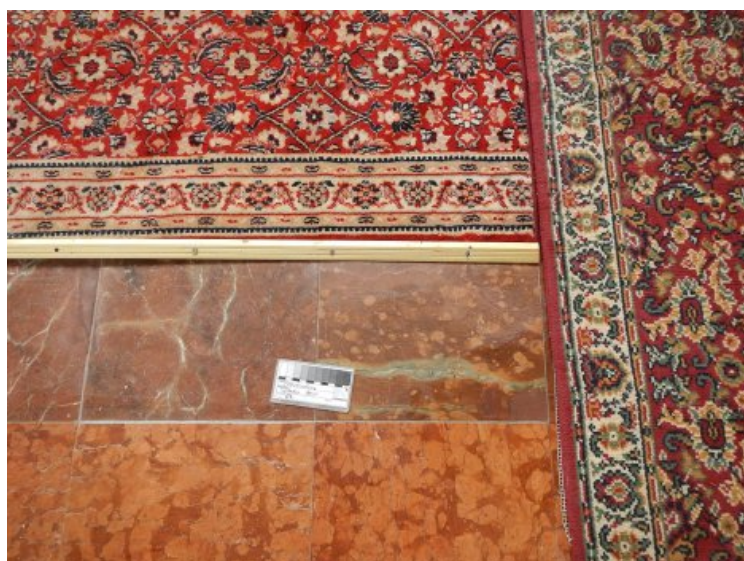
Die Bodenplatten im Altar nach der Restaurierung.

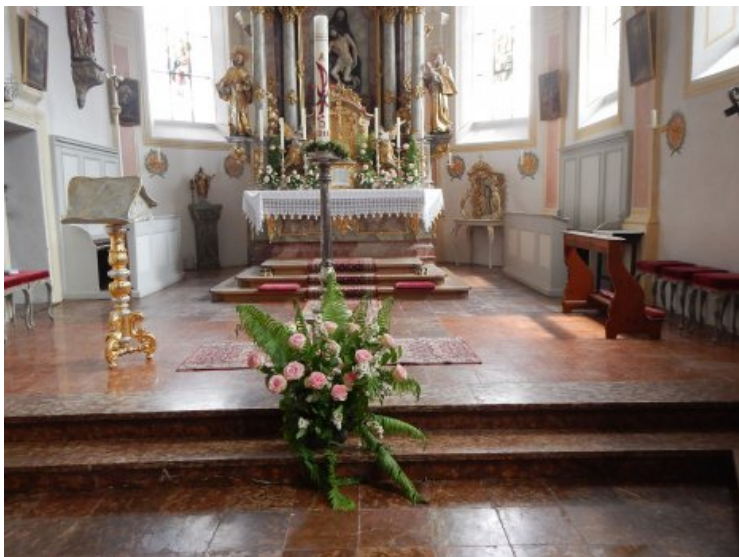
Bodenplatten im Chor nach der Konservierung und Restaurierung.
