REFERENZ

Anwesen Urlasstraße 47

Das Ziel der Restaurierungsmaßnahme war der Substanzerhalt und die Wiederherstellung eines einheitlichen Gesamtbildes im Zuge von Umbaumaßnahmen.

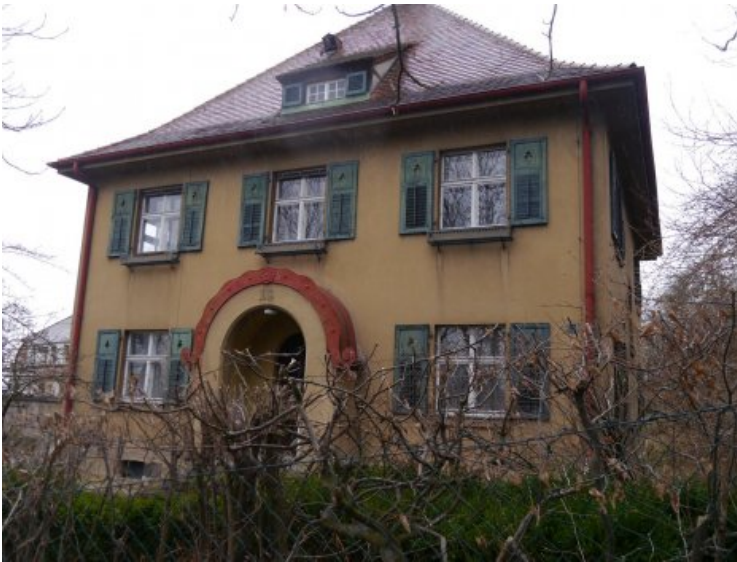
Vorzustand: Die Villa in der Urlasstraße.

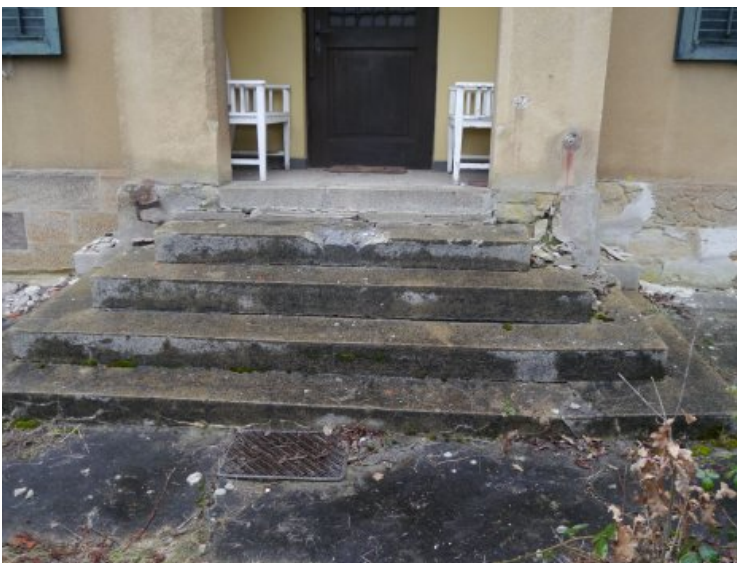
Dabei fanden im ersten Teil aufgrund starker Substanzverluste und instabilem Fundament umfangreiche Neuteilarbeiten und Umbauarbeiten an den ost- und westseitigen Treppenanlagen, inklusive der Treppe zum Eingangsportal, statt. Zudem wurde die Sockelplatte des Gartentors erneuert.

Die Treppe zum Hauseingang im Vorzustand.

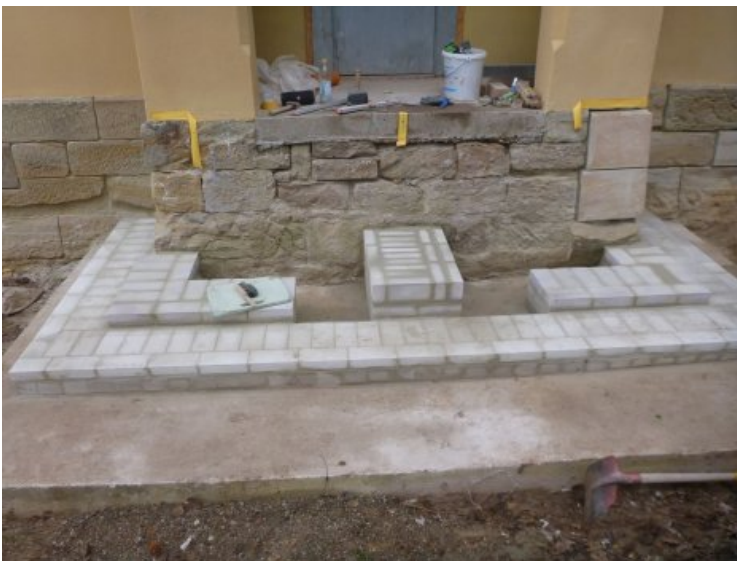
Arbeitsfoto: Der Unterbau der Eingangstreppe, auf den die Stufen gesetzt wurden.

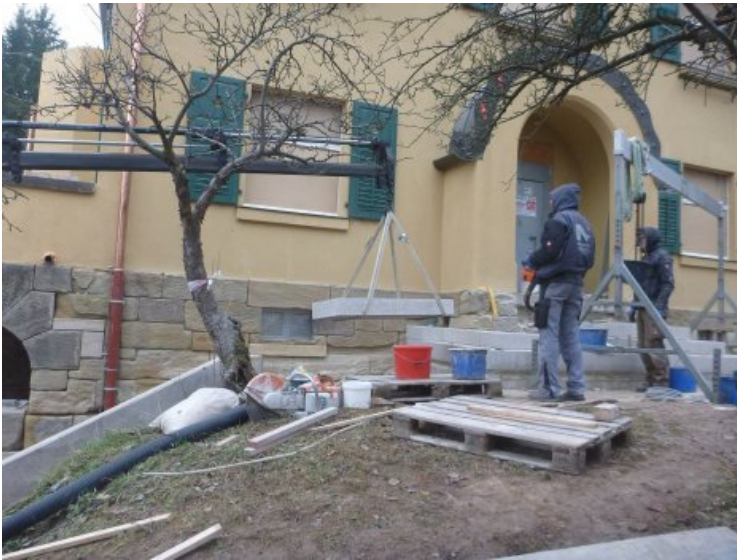
Während dem Versatz der Stufen mit dem Kran.

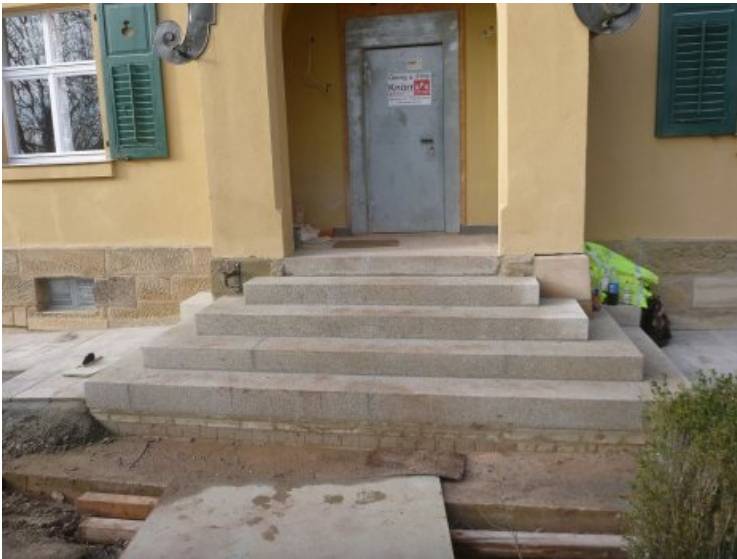
Nachzustand: Die neu versetzten Stufen aus Flossenbürger Granit.

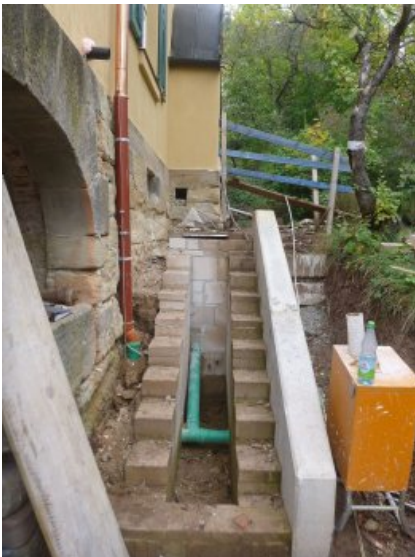
Die alten Stufen der 10-stufigen Treppe an der Ostseite wurden ausgebaut.

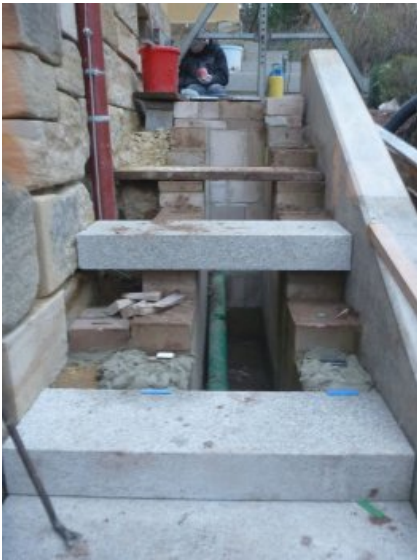
Während dem Neuversatz der Stufen.

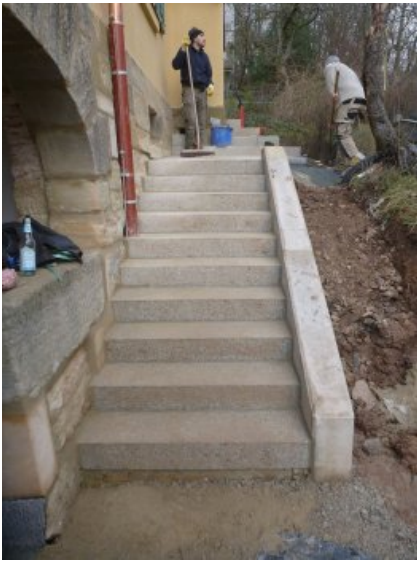
Nachzustand: Abschließend wurden die Fugen verschlossen.

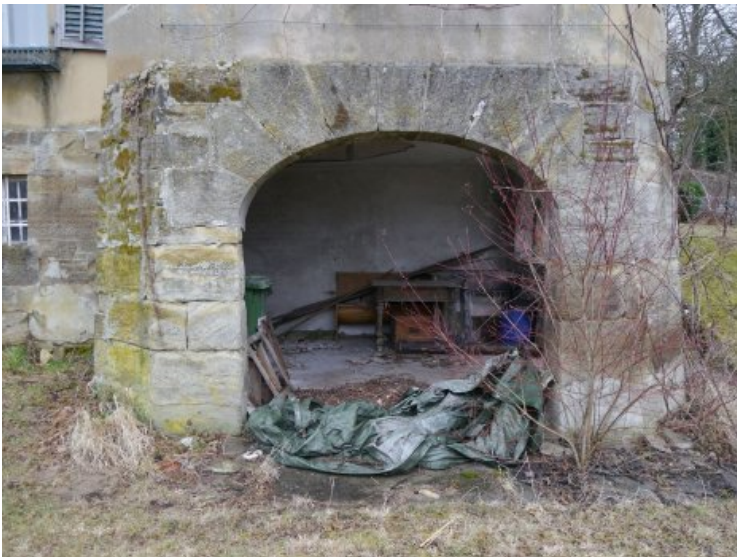
Der Freisitz vor Beginn der Arbeiten,
Ansicht der Südseite.

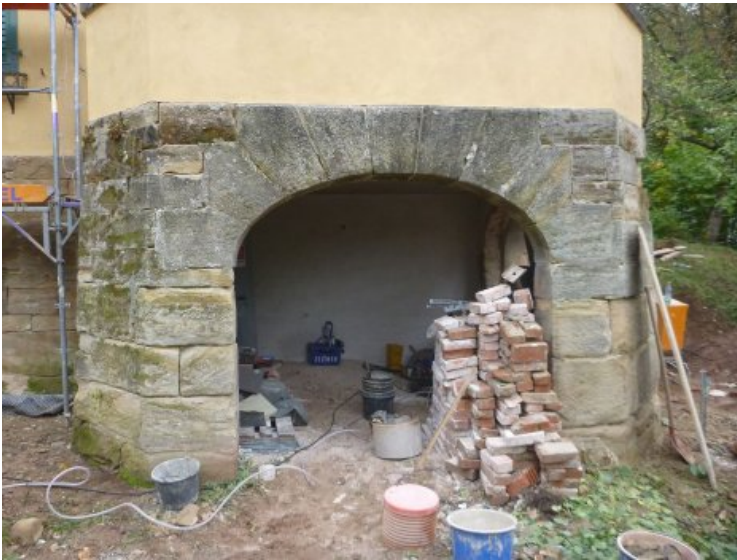
Nach der Entfernung von defekten Fugen, Altergänzungen und entfestigten Bereichen.

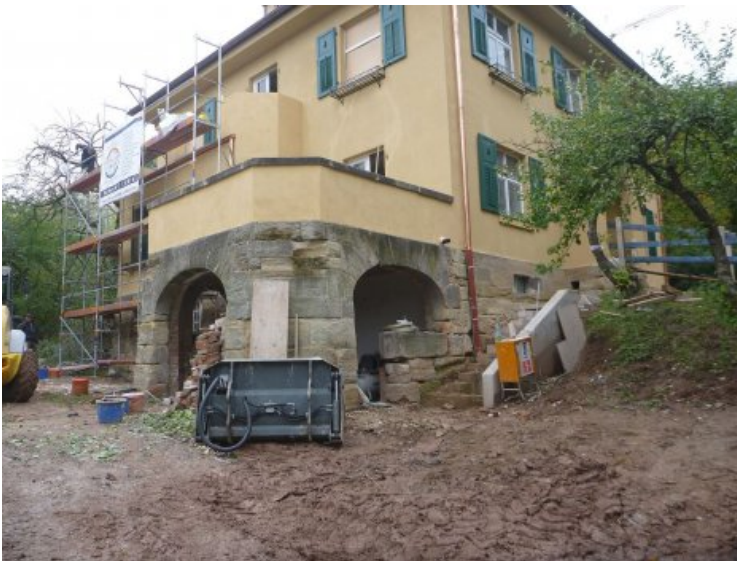
Arbeitsfoto: Die Villa mit Freisitz und Balkon an der Südseite.

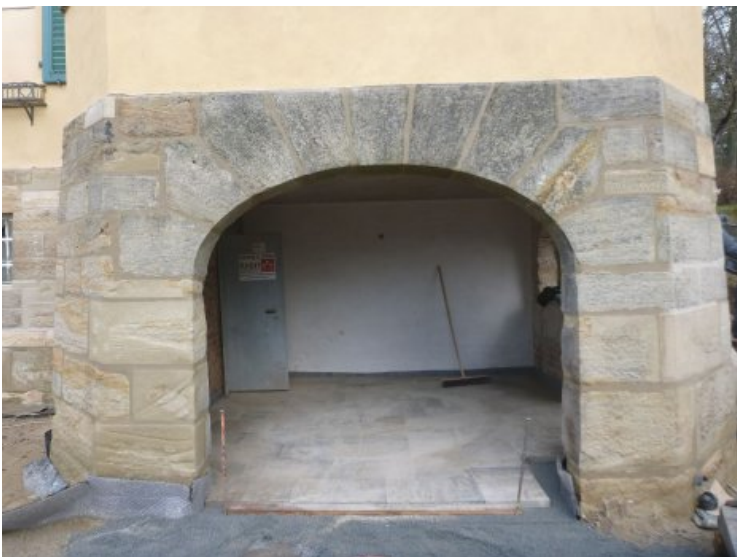
Nachzustand: Die Fugen sind geschlossen, Fehlstellen ergänzt.

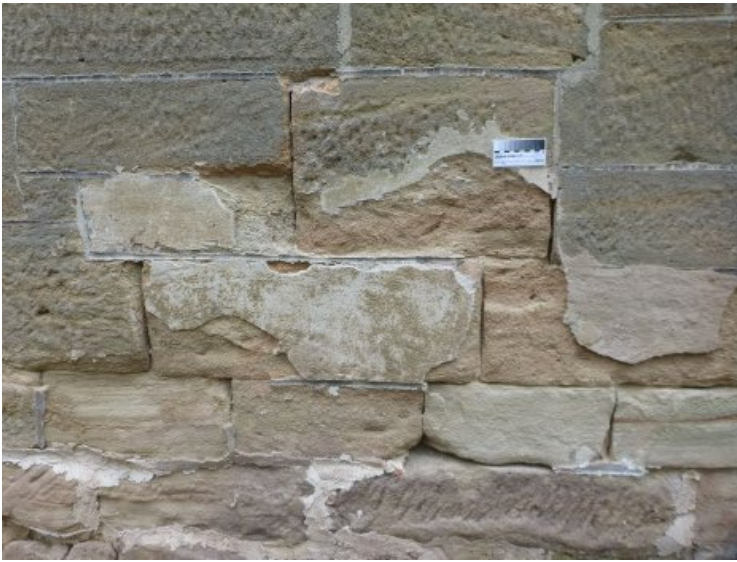
Nach dem Entfernen von Altergänzungen und defekten Fugen.

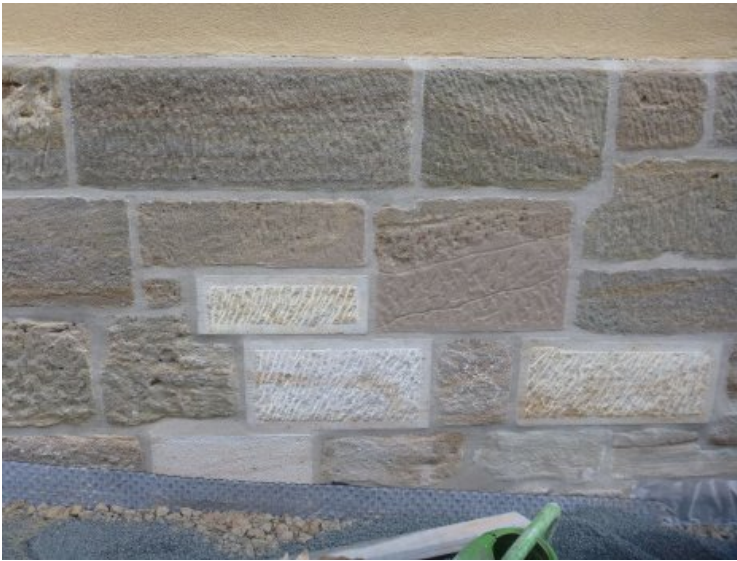
Nachzustand: Eingesetzte Vierungen und Neuteile, Ergänzungen sowie abgeschlossener Neuverfugung.

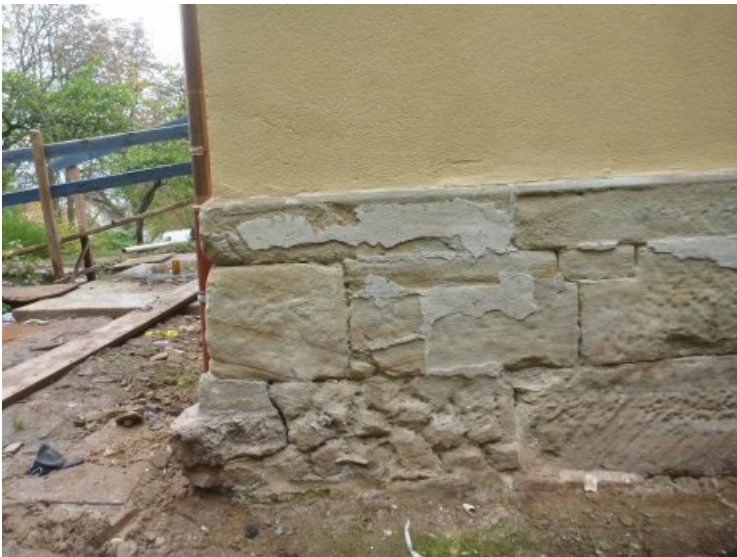
Nach dem Entfernen von Altergänzungen und defekten Fugen.

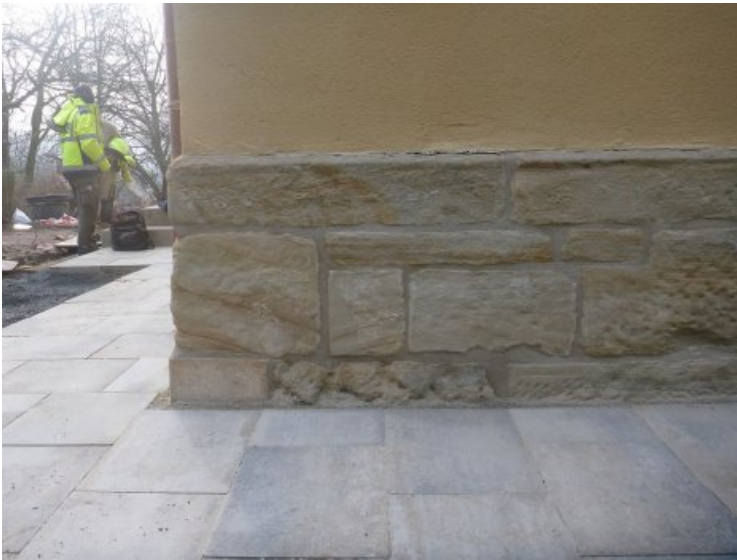
Nachzustand: Eingesetzte Vierungen und Neuteile, Ergänzungen, Fugenaustausch.

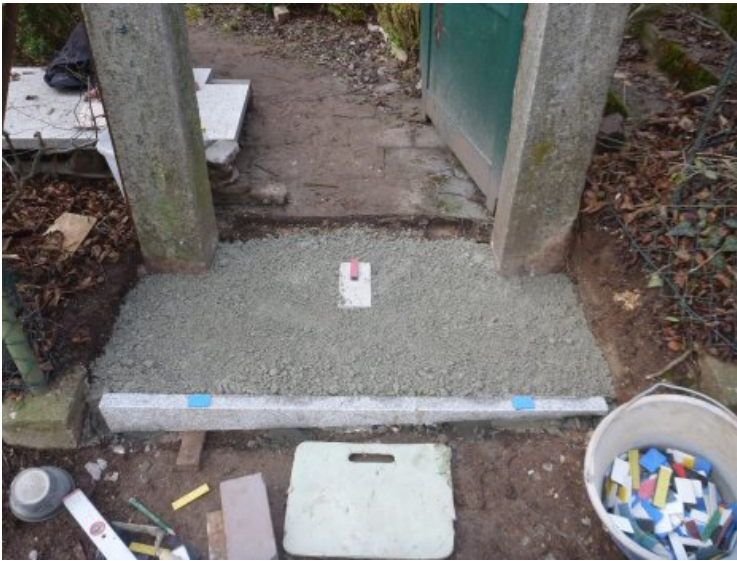
Vor dem Neuversatz der Platte am Gartentor.

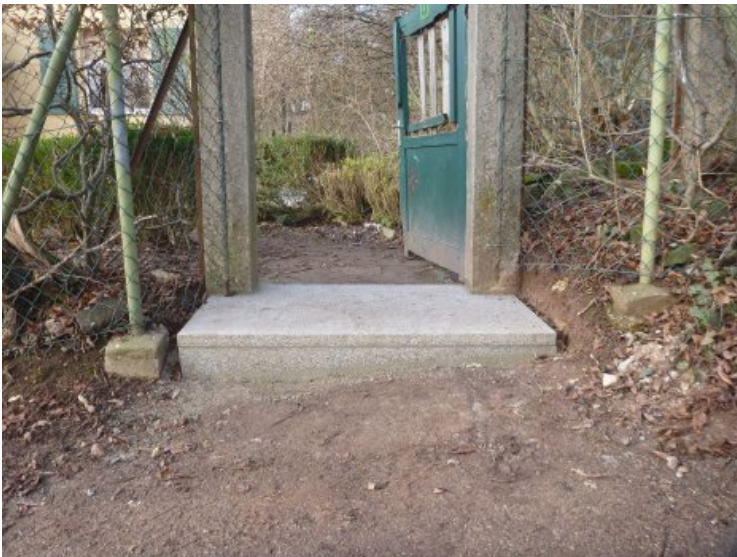
Die neu versetzte Basisplatte.
