REFERENZ

Kath. Wallfahrtskapelle St. Antonius

Sockel
2016-2017

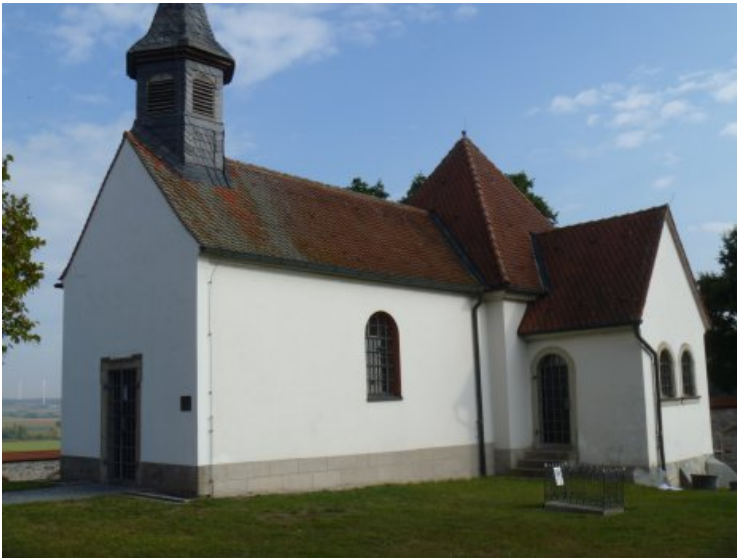
Die Antoniuskapelle während der Restaurierungsmaßnahme.

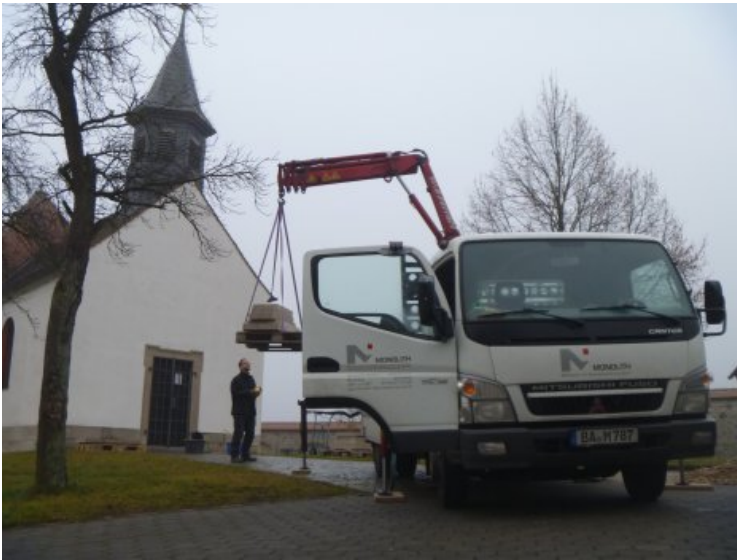
Beim Versetzen der Neuteile.

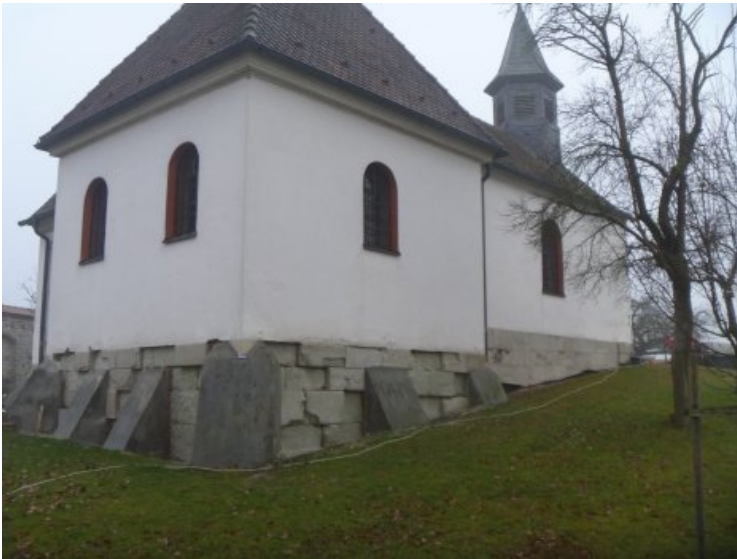
Nach dem Ausarbeiten stark reduzierter Sockelsteine, die durch Neuteil ersetzt werden sollten.

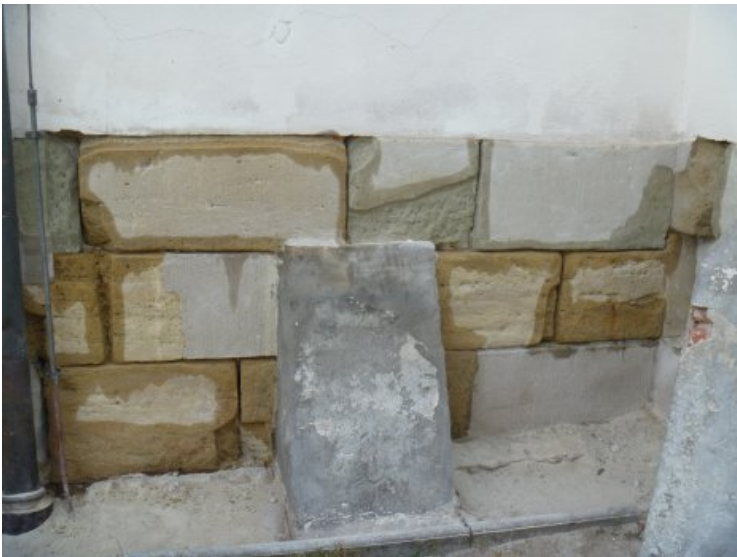
Beim Festigen entfestigter Sandsteinbereiche.
