REFERENZ

Kath. Pfarrkirche Herz-Jesu

Ostchor
2020-2020

Sanierungsarbeiten am Dach des Ostchors der Kirche und die damit verbundene Gerüstaufstellung erlaubte eine Untersuchung und Restaurierung der Sandsteinfassade.

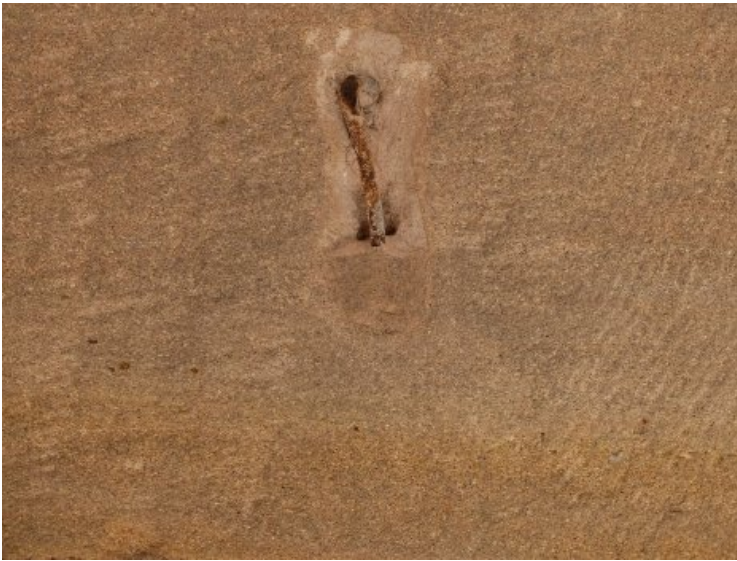
Teilweise befanden sich Fremdkörper in der Wand, wie hier ein rostendes Metallteil, die es auszubauen galt.

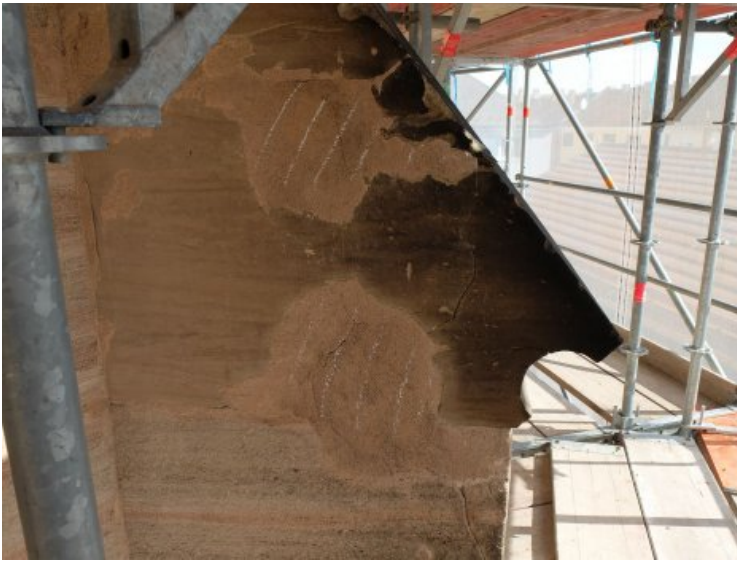
Vorzustand: Einige Altergänzungen waren gerissen oder lagen hohl und mussten ausgetauscht werden.

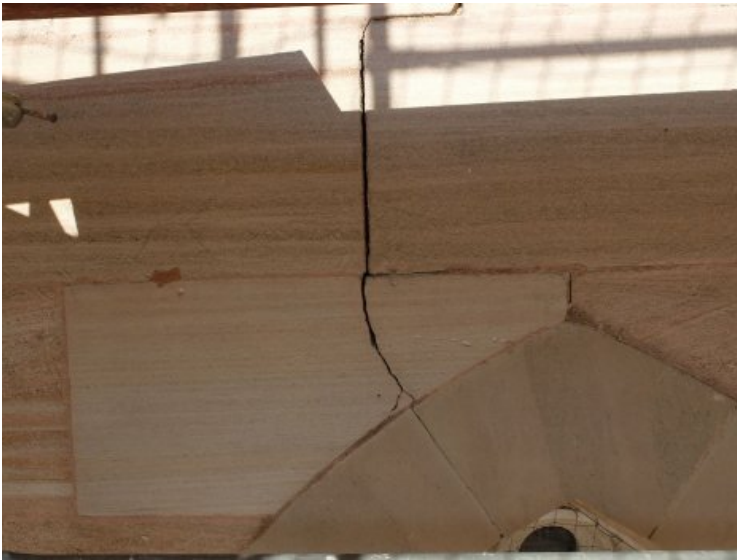
Vorzustand: Riss im Werkstein.

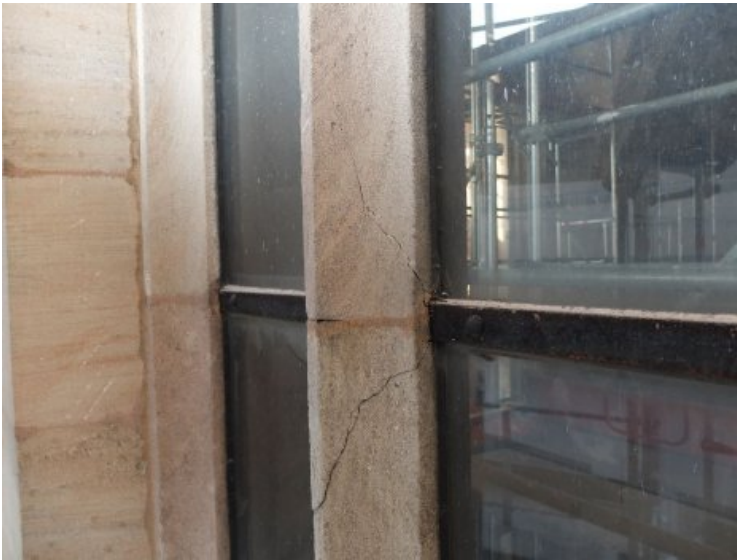
Vorzustand: Bruchhafte Stelle am Fenster.
