Neutorbastion Nord

Nördlicher Teil des Quadermauerwerks inkl. Abdeckung und innenseitiger Brüstung
2020-2020

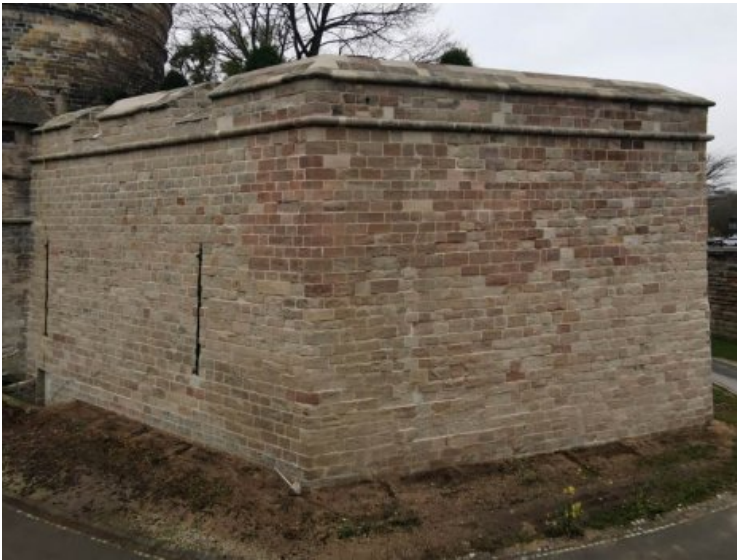
Nachzustand: Gesamtansicht des nördlichen Teils der Neutorbastion nach Abschluss der Restaurierung.

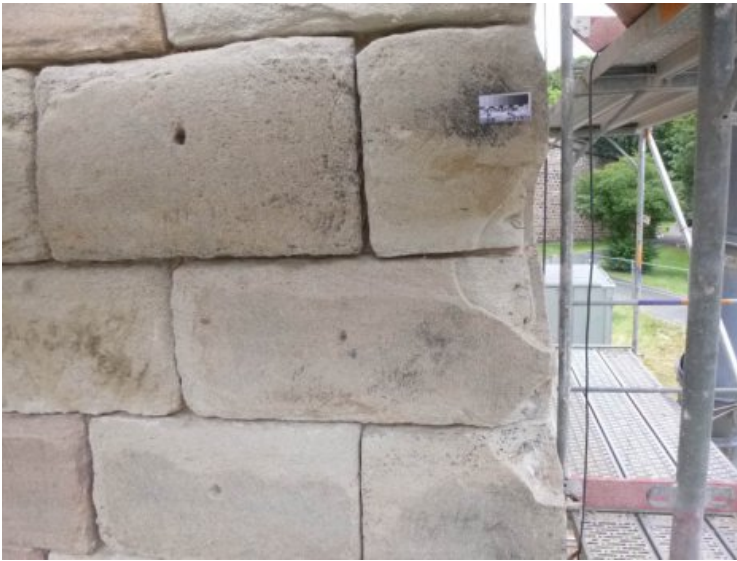
Zwischenzustand: Entfestigte Bereiche wurden zurückgearbeitet bzw. defekte Alterergänzungen entfernt.

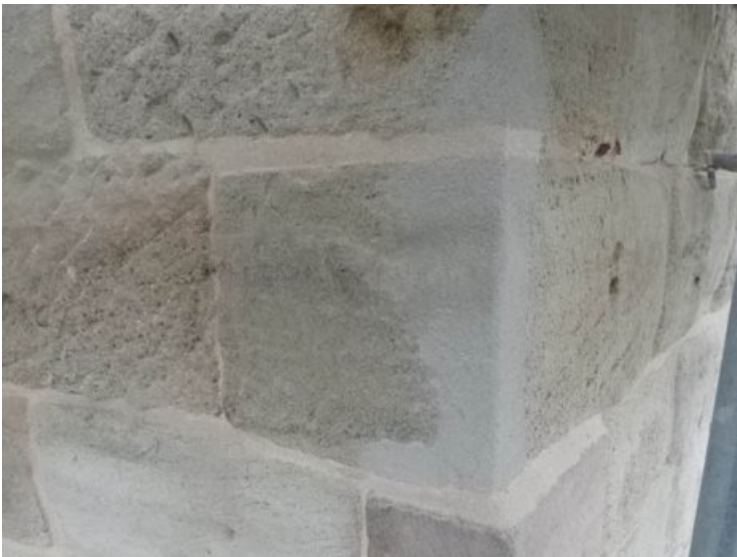
Nachzustand: Die Oberfläche der Ergänzungen wurden mittels Steinmetzwerkzeug, Schleifsteine etc. auf Umgebungsniveau angearbeitet.

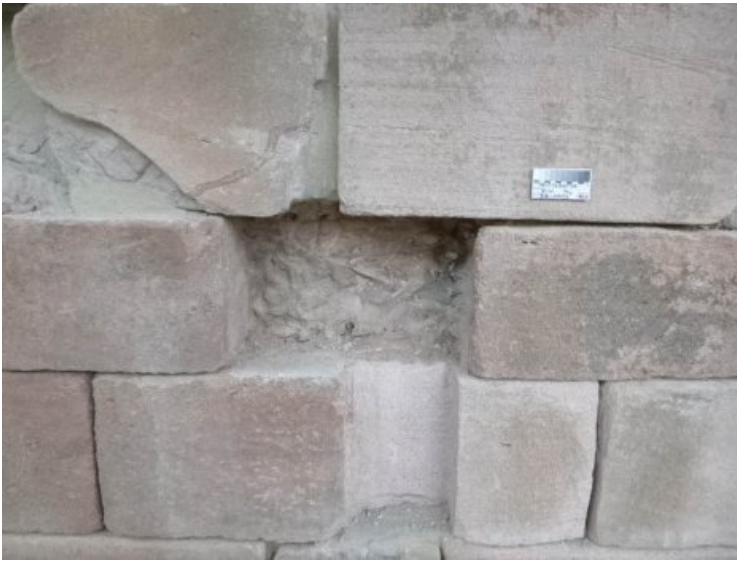
Zwischenzustand: Defekte Werksteine wurden ausgebaut und durch Neuteile / Vierungen ersetzt.

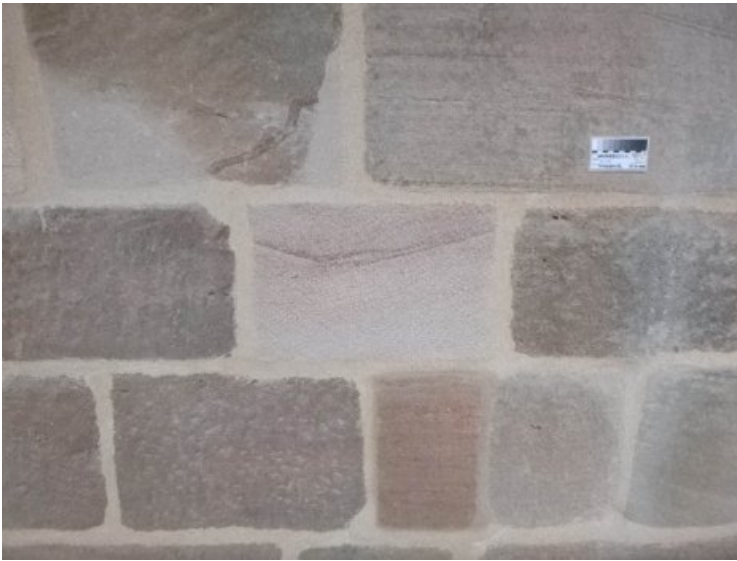
Nachzustand: Defekte Werksteine wurden ausgebaut und durch Neuteile / Vierungen ersetzt, die Oberfläche aufgeraut.

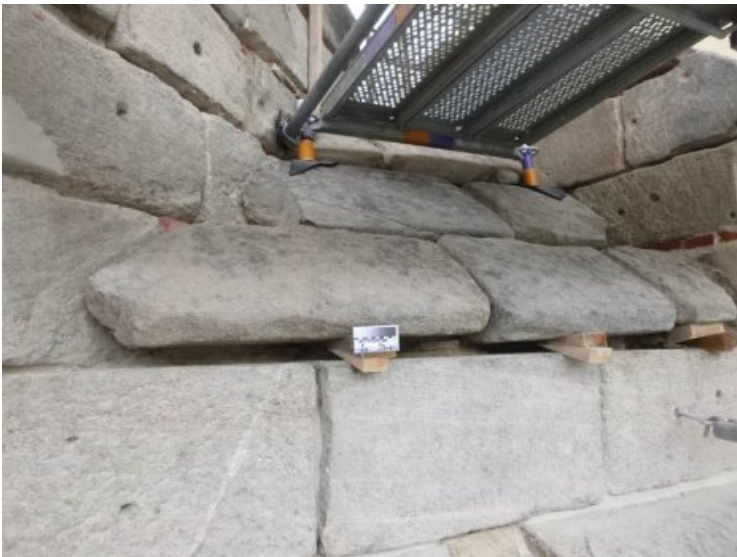
Zwischenzustand: Teilweise musste nach dem Ausbau tiefer defekter Fugen das Mauerwerk bis zur Neuverfugung mittels Holzkeilen abgestützt werden.

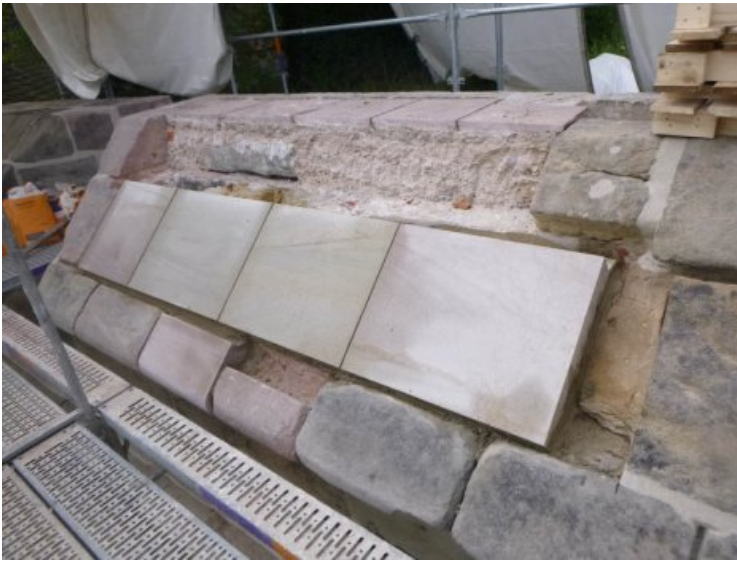
Zwischenzustand: Partiiell wurden defekte Ortbeton-Platten und Sandsteinquader an der Mauerkrone ausgebaut und durch neuen Sandsteine ersetzt.

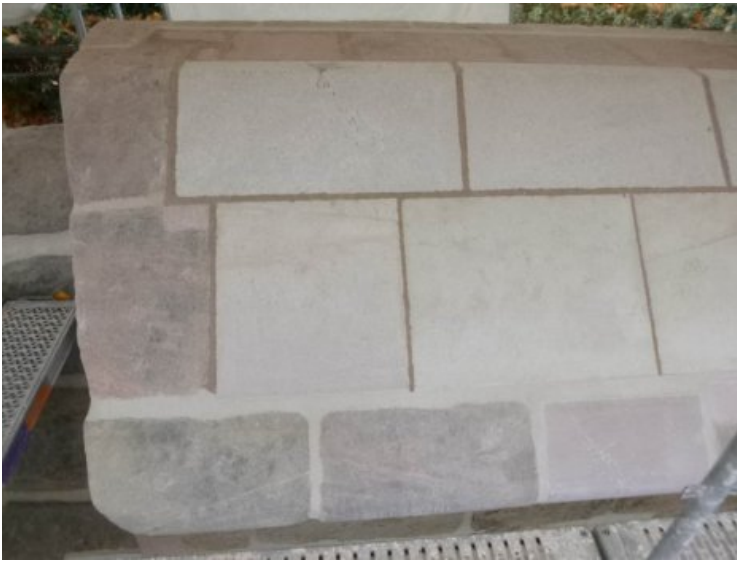
Nachzustand: Neuteile (unten im Bild) in der Mauerkrone wurden aus FRIEDEWALDER SANDSTEIN, hergestellt und eingebaut. Partiiell wurde Ortbeton in Pultform gegossen (oben im Bild).

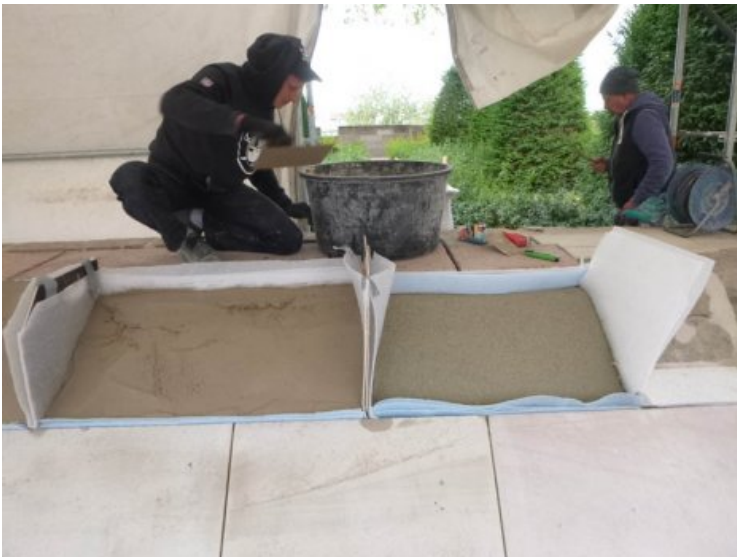
Zwischenzustand: In situ wurden Ortbetonteile neu angetragen. Zunächst erfolgte ein Vorantrag, abschließend eine Deckschicht aus farblich an den Bestand angepasstem Material.

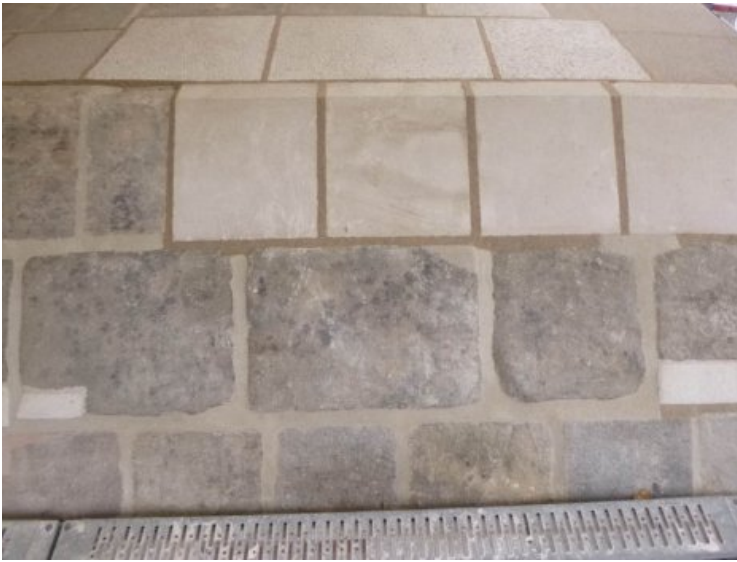
Nachzustand: Fugen zwischen den Ortbetonelementen wurden durch flexible Kunststofffugen verschlossen. Alle übrigen Fugen der Mauerkrone wurden mit Fugenmörtel aus Kalkzementmörtel verschlossen.

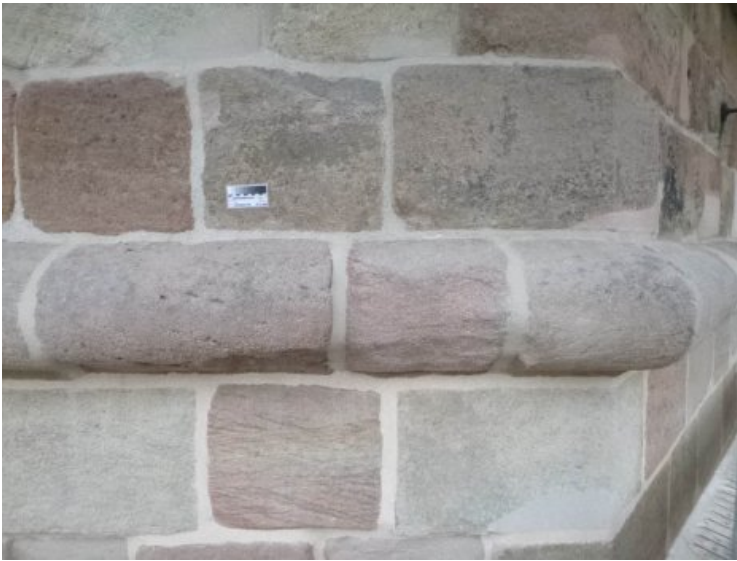
Nachzustand: Die Wülste sowie die Mauerkrone wurden mit Kalkzementmörtel verfügt.

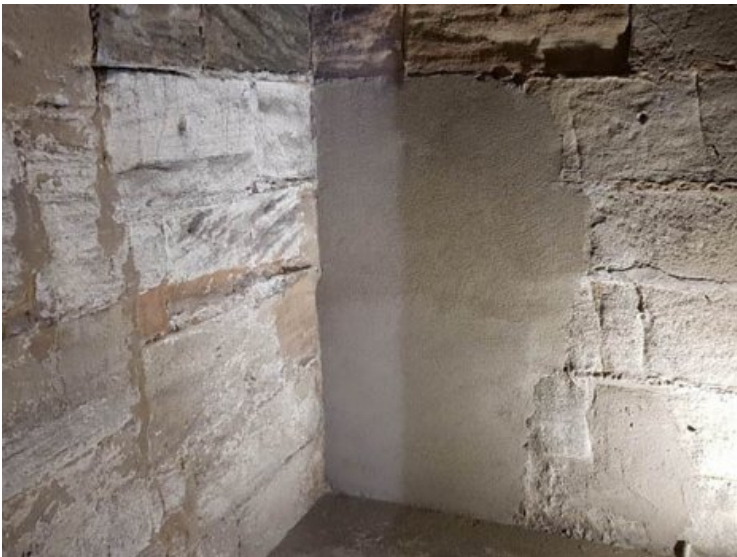
Zwischenzustand: Im Innenraum der Bastion sind im bodennahen Bereich große Auswitterungen vorhanden. Diese wurden mit Kalkmörtel oberflächenbündig geschlossen.
