REFERENZ

Plassenburg

Christiansportal
2015-2016

Das Ziel der Restaurierung des Christiansportals am Turm der Plassenburg war der Substanzerhalt und die Herstellung einer gleichmäßigen Wasseraufnahme der verschiedenen Materialien unter Wiederherstellung eines einheitlichen Gesamtbildes sowie eine ästhetische Aufwertung.

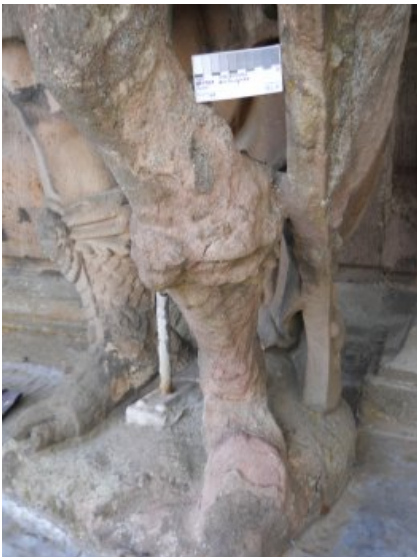
Am Bein des linken Kriegers waren Fehlstellen, Risse, Schalen und entfestigte Bereiche zu verzeichnen.

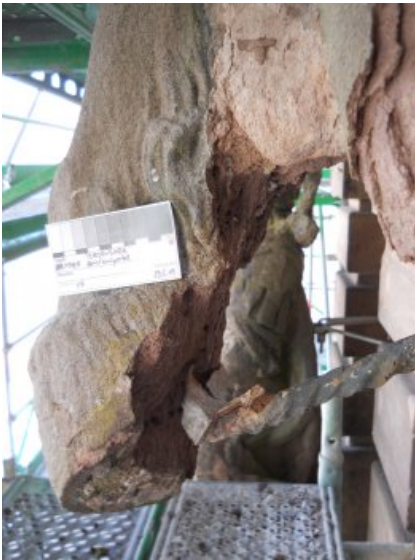
Der Vorderlauf des Pferdes Christians vor der Restaurierung.

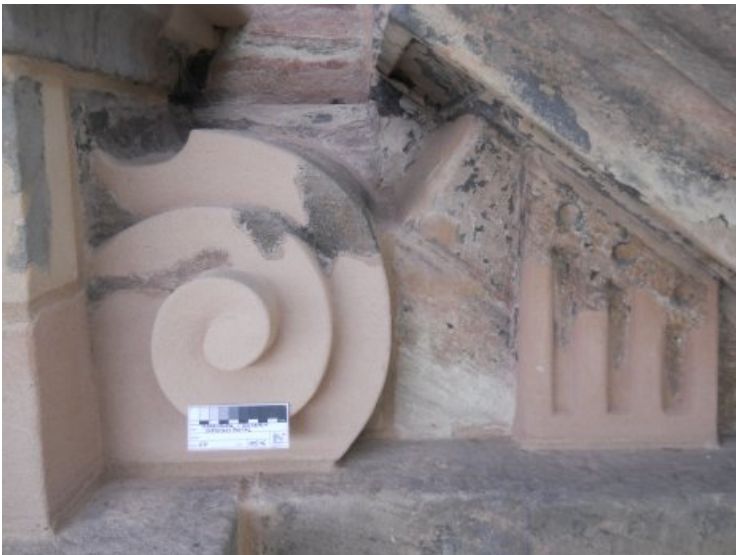
Die Volute, die vor der Restaurierung Altergänzungen, Fehlstellen, Risse und entfestigte Bereiche aufwies, wurde mit Steinersatzmasse ergänzt.
