**Kath. Pfarrkirche Heiligste Dreifaltigkeit**

Turm, Langhaus und Westgiebel  
2020-2020

Im Zuge der Maßnahmen zur Instandhaltung des Kirchengebäudes wurden der Turm, das Langhaus und die Westgiebelfassade bearbeitet. Am Turm galt es, die absturzgefährdeten Bereiche des Bruchsteinmauerwerks zu sichern.

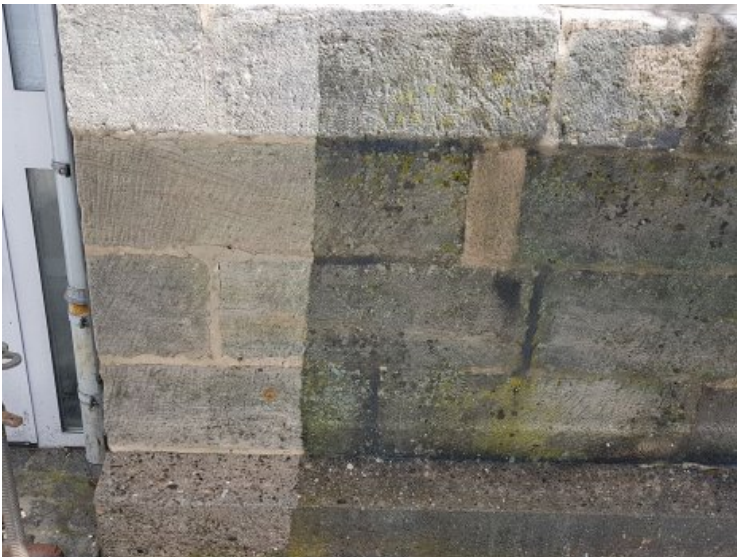
Links die mit Heißdampf gereinigte Fläche am Sockel. Durch die schonende Reinigung blieben Bearbeitungsspuren erhalten, während Moose und Flechten reduziert wurden.

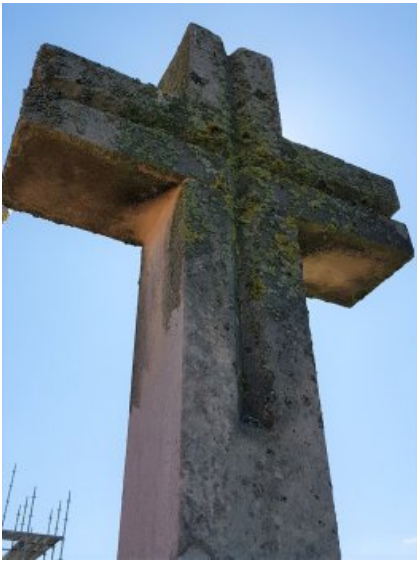
Vorzustand: Am Giebelkreuz fanden sich anhaftende Moose und Flechten.

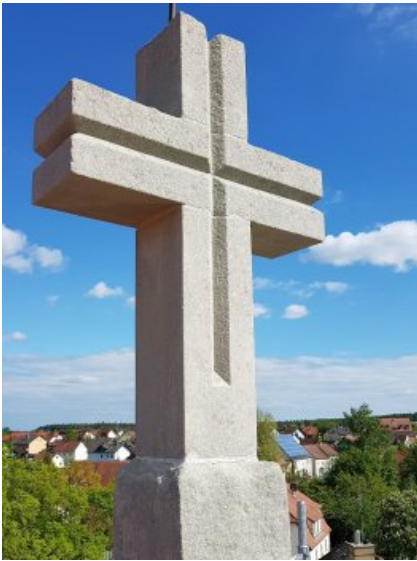
Das Kreuz in gereinigtem Zustand.

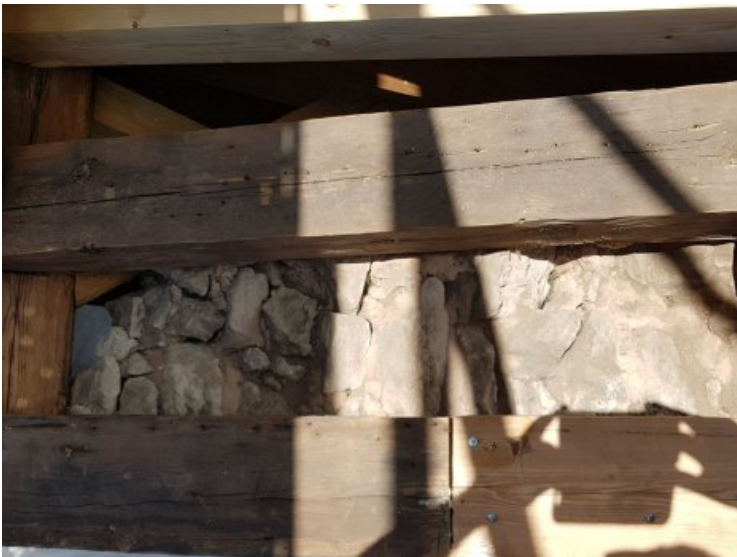
Vorzustand: Im Ortgangmauerwerk der Turmgiebel fanden sich lose Steine.

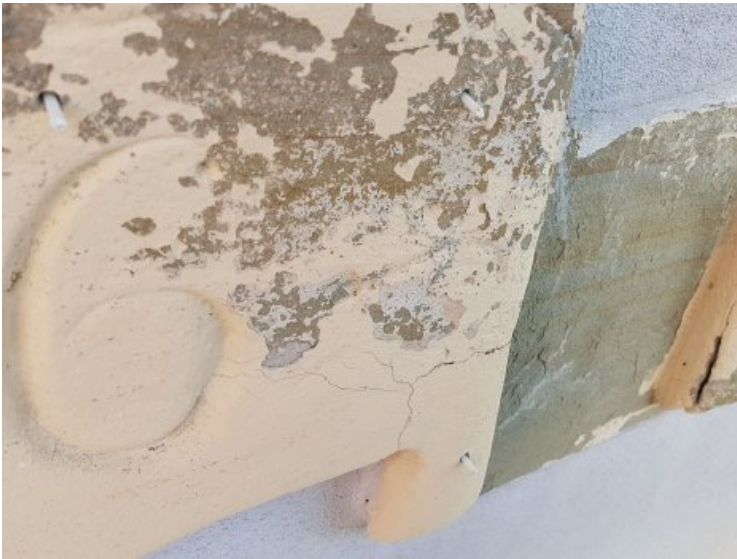
Abgeplatzte Steinschollen, wie hier das Schriftband an der Giebelfassade, wurden mit Glasfaserdübeln konsolidiert.

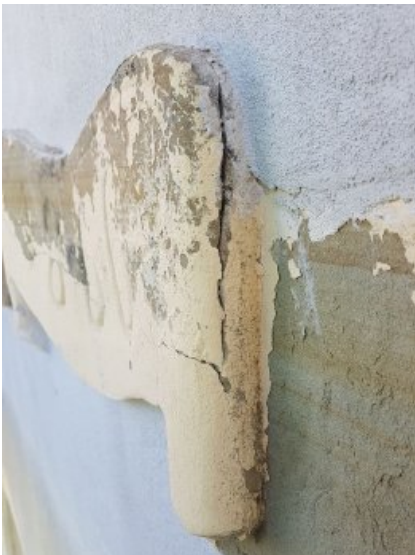
Vorzustand: Schalenbildung und Ablösungen am Schriftband.

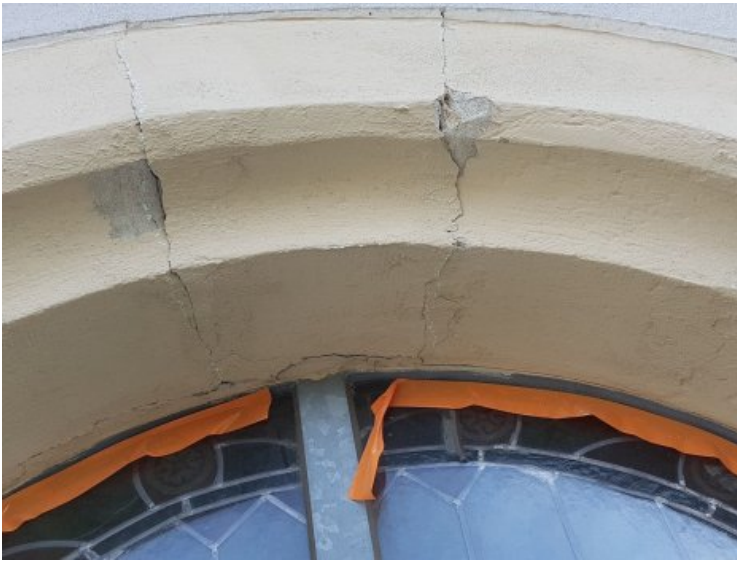
Vorzustand: Gerissene Oberfläche, lockerer Gewändestein.
